**UNIVERSIDAD NACIONAL DE INGENIERÍA
FACULTAD DE INGENIERÍA CIVIL**

**“MICROZONIFICACIÓN SÍSMICA DEL DISTRITO DE SAN
JUAN DE MIRAFLORES”**

TOMO II DE III

ANEXOS

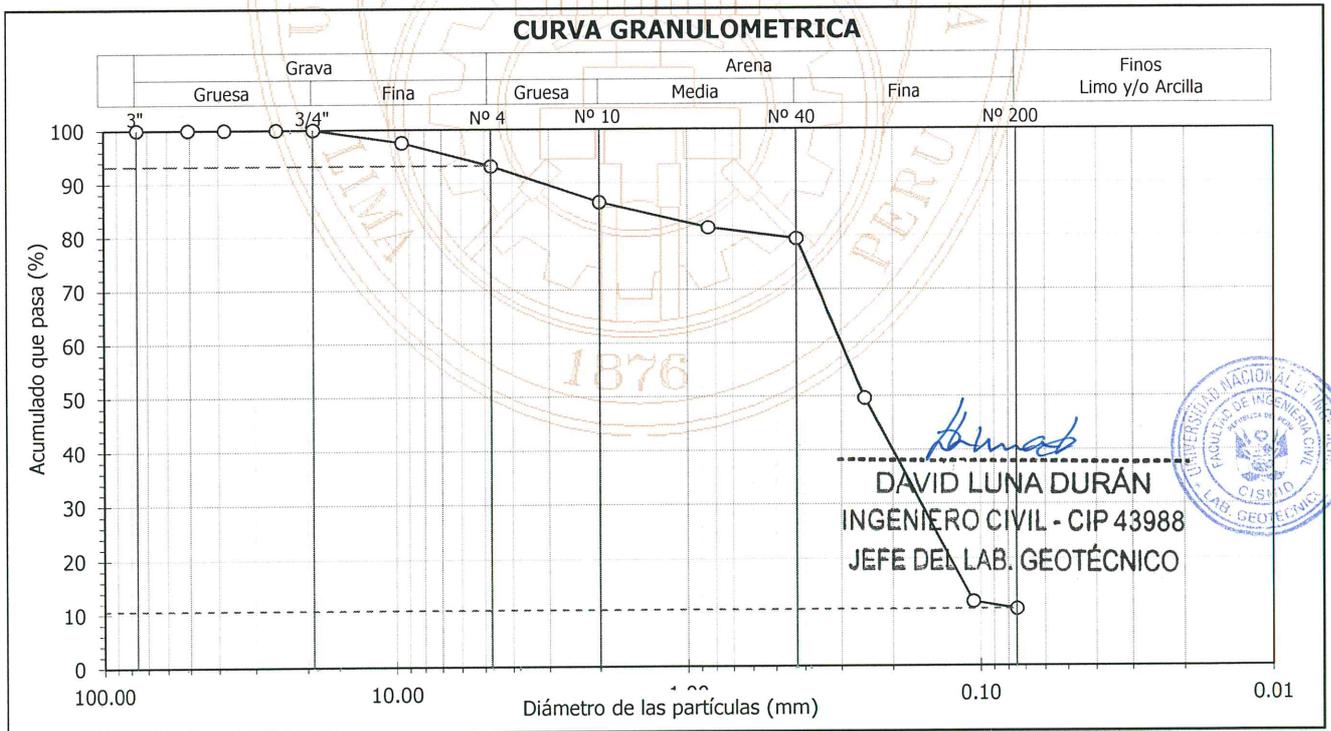
Contenido de humedad - D2216 (%)		2.1
Límites de consistencia	Límite Líquido (%)	NP
	Límite Plástico D4318 (%)	NP
	Índice de Plasticidad (%)	NP
Resultados de granulometría por tamizado	Límite de Contracción - D427 (%)	---
	Coefficiente de Uniformidad (Cu)	---
	Coefficiente de Curvatura (Cc)	---
	Grava [Nº 4 < ϕ < 3"] (%)	6.8
	Arena [Nº 200 < ϕ < Nº 4] (%)	82.5
	Finos [ϕ < Nº 200] (%)	10.6

Clasificación - D3282 / D2487	
AASHTO	SUCS
A-2-4 (0)	SP - SM
Arena mal gradada con limo

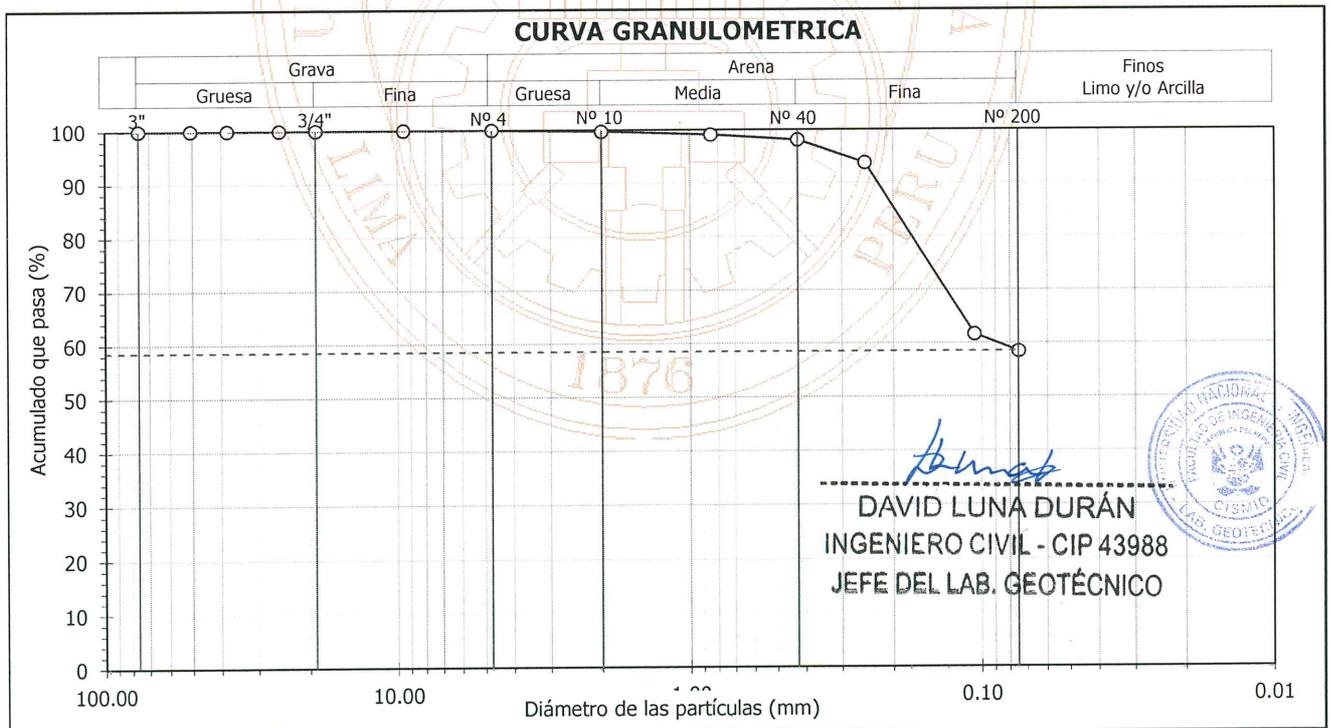
AASHTO SUCS

A-4 (0) CL - ML Arcilla limosa arenosa

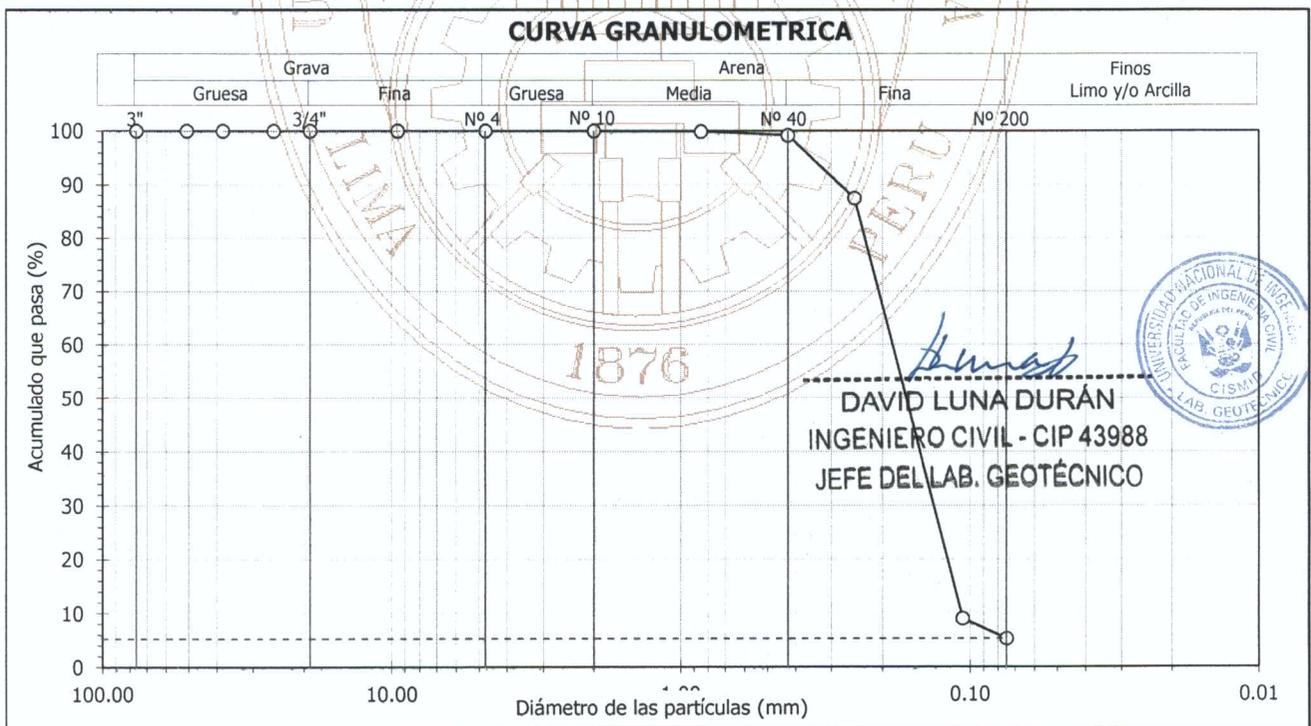
Clasificación - D3282 / D2487	
AASHTO	SUCS
A-3 (0)	SP - SM

Arena mal gradada con limo

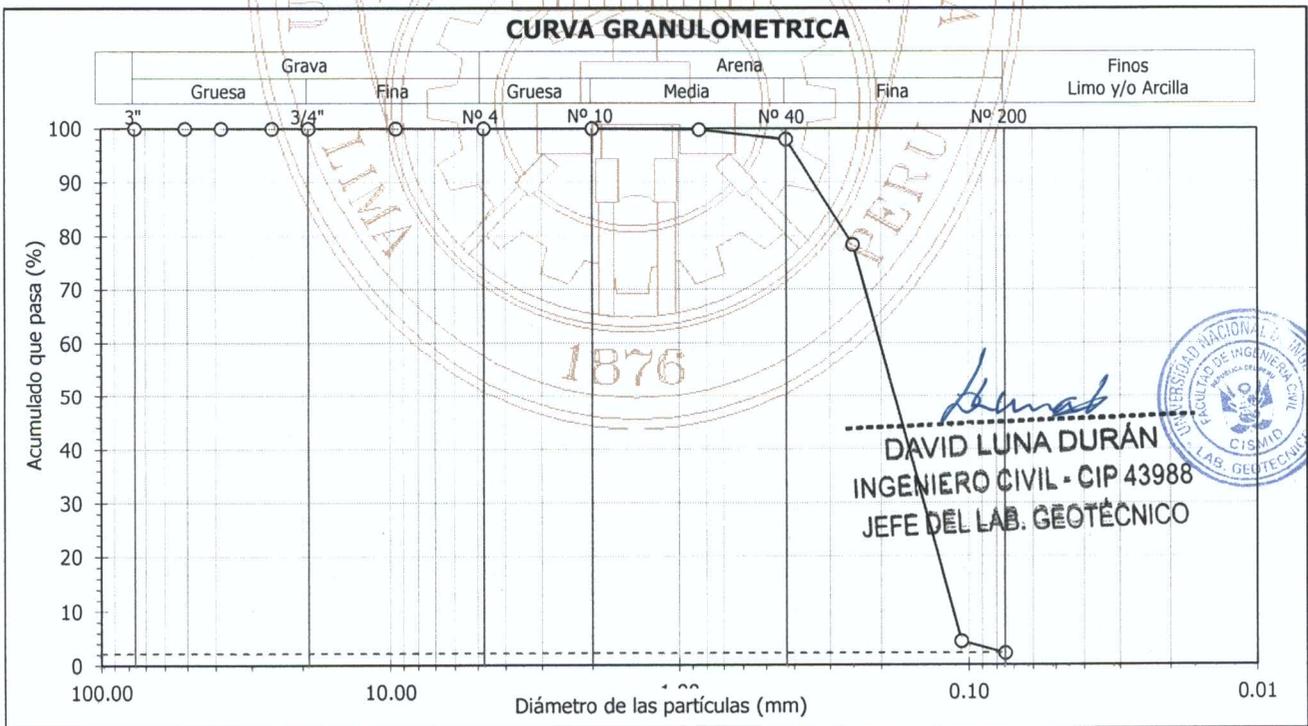
Contenido de humedad - D2216	(%)	1.9
Límite Líquido	(%)	NP
Límites de consistencia	Límite Plástico D4318	(%) NP
	Índice de Plasticidad	(%) NP
	Límite de Contracción - D427	(%) ---
Resultados de granulometría por tamizado	Coefficiente de Uniformidad (Cu)	1.8
	Coefficiente de Curvatura (Cc)	0.9
	Grava [Nº 4 < φ < 3"]	(%) 0.0
	Arena [Nº 200 < φ < Nº 4]	(%) 97.8
	Finos [φ < Nº 200]	(%) 2.2

Clasificación - D3282 / D2487	
AASHTO	SUCS
A-3 (0)	SP
Arena mal gradada

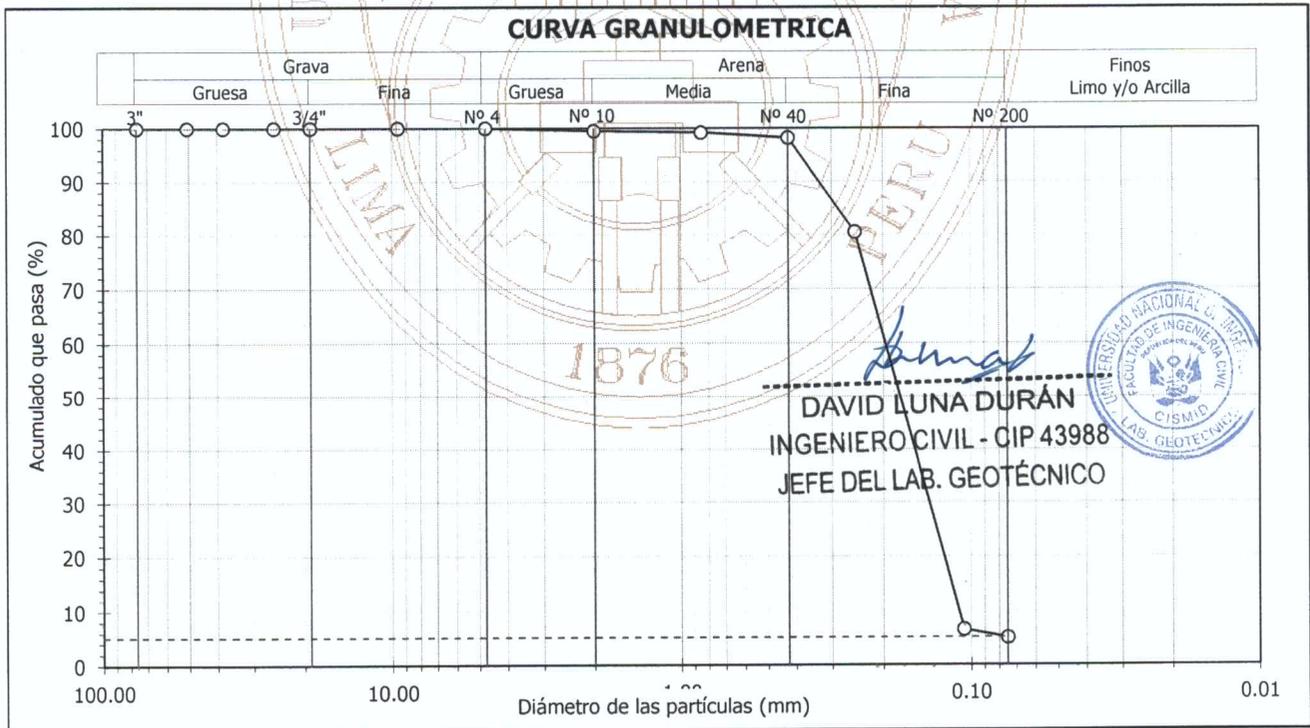
Contenido de humedad - D2216		(%)	2.0
Límites de consistencia	Límite Líquido	(%)	NP
	Límite Plástico D4318	(%)	NP
	Índice de Plasticidad	(%)	NP
Resultados de granulometría por tamizado	Límite de Contracción - D427	(%)	---
	Coefficiente de Uniformidad (Cu)		1.8
	Coefficiente de Curvatura (Cc)		0.9
	Grava [Nº 4 < φ < 3"]	(%)	0.0
	Arena [Nº 200 < φ < Nº 4]	(%)	94.9
Finos [φ < Nº 200]	(%)	5.1

Clasificación - D3282 / D2487	
AASHTO	SUCS
A-3 (0)	SP - SM
Arena mal gradada con limo

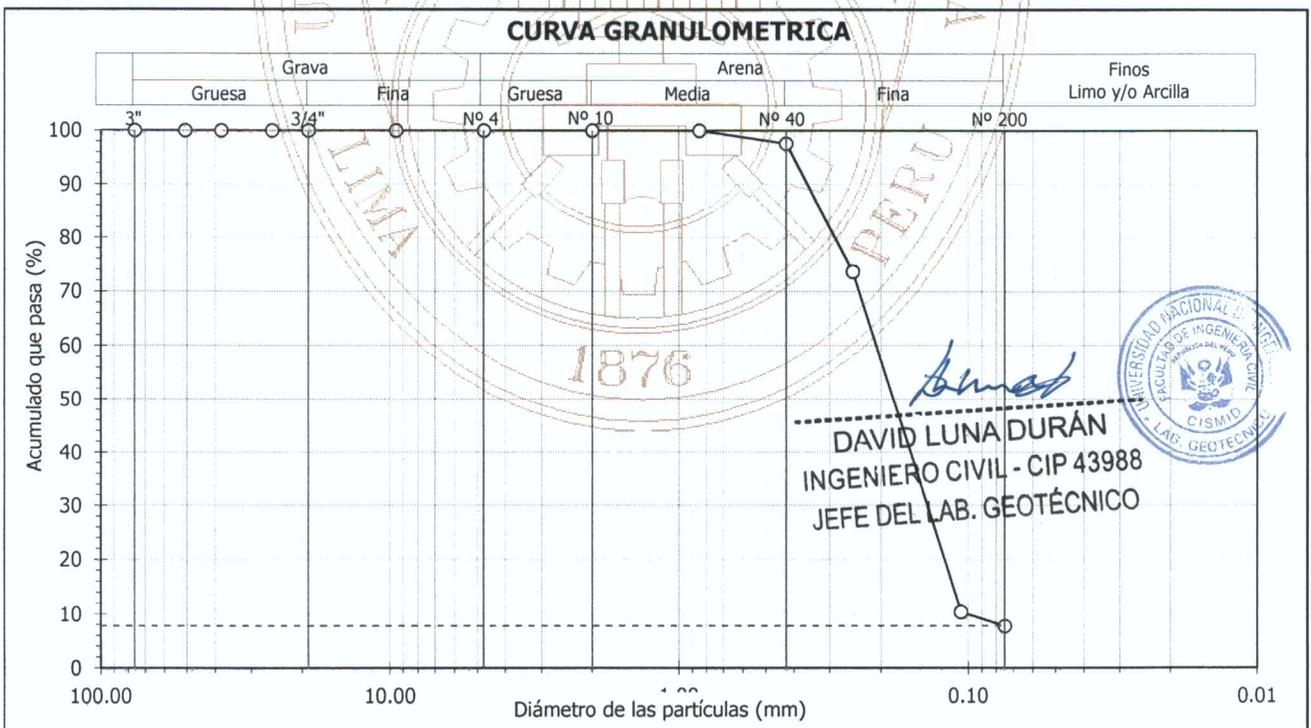
Contenido de humedad - D2216 (%)		2.6
Límites de consistencia	Límite Líquido (%)	NP
	Límite Plástico D4318 (%)	NP
	Índice de Plasticidad (%)	NP
Resultados de granulometría por tamizado	Límite de Contracción - D427 (%)	---
	Coefficiente de Uniformidad (Cu)	2.1
	Coefficiente de Curvatura (Cc)	0.9
	Grava [Nº 4 < φ < 3"] (%)	0.0
	Arena [Nº 200 < φ < Nº 4] (%)	92.2
	Finos [φ < Nº 200] (%)	7.8

Clasificación - D3282 / D2487	
AASHTO	SUCS
A-3 (0)	SP - SM
Arena mal gradada con limo

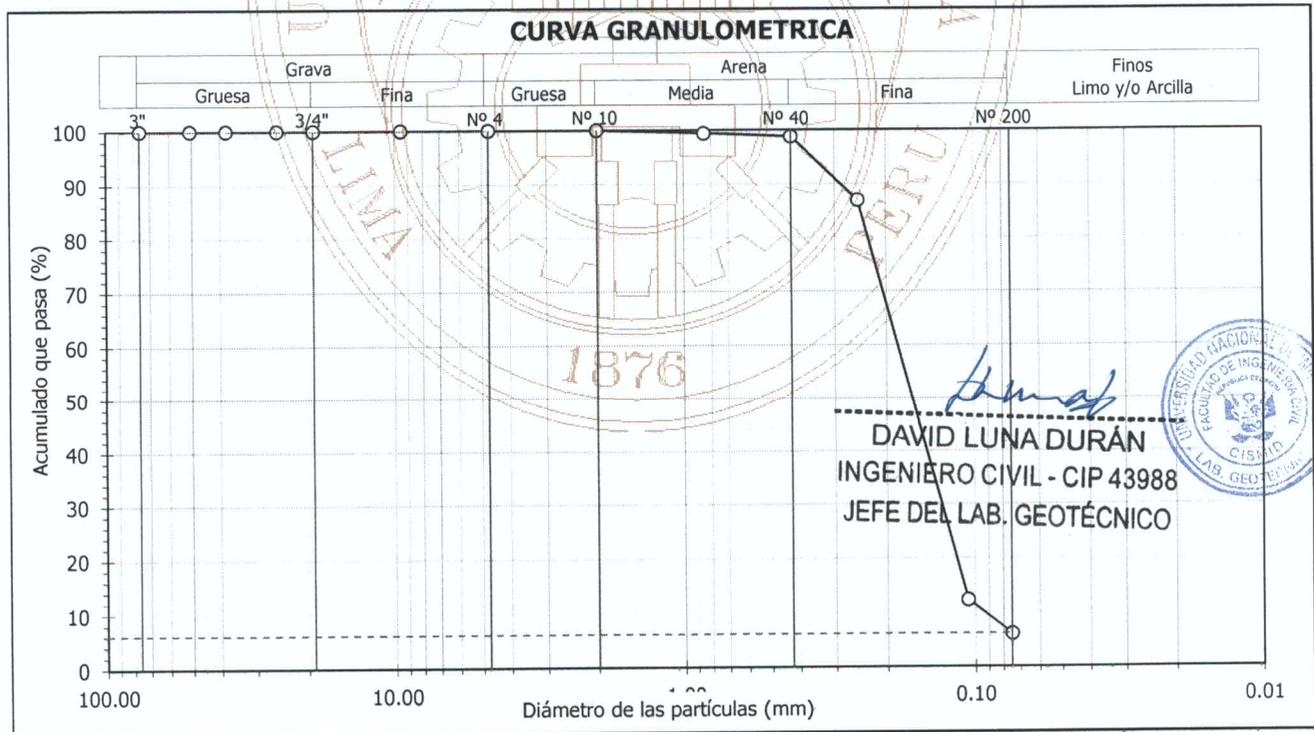
Contenido de humedad - D2216 (%)		1.7
Límites de consistencia	Límite Líquido (%)	NP
	Límite Plástico D4318 (%)	NP
	Índice de Plasticidad (%)	NP
Resultados de granulometría por tamizado	Límite de Contracción - D427 (%)	---
	Coefficiente de Uniformidad (Cu)	2.0
	Coefficiente de Curvatura (Cc)	1.0
	Grava [Nº 4 < φ < 3"] (%)	0.0
	Arena [Nº 200 < φ < Nº 4] (%)	93.9
	Finos [φ < Nº 200] (%)	6.1

Clasificación - D3282 / D2487
 AASHTO : SUCS
A-3 (0) SP - SM **Arena mal gradada con limo**

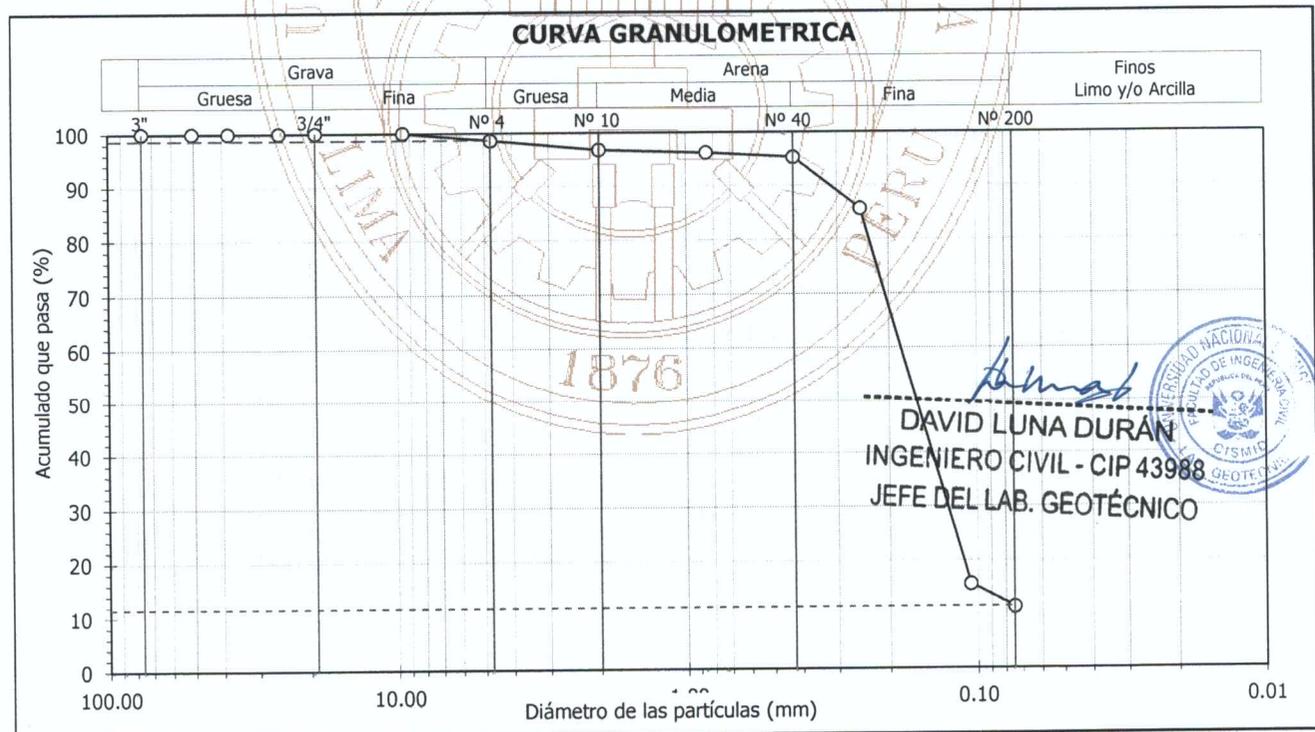
Contenido de humedad - D2216		(%)	0.8
Límites de consistencia	Límite Líquido	(%)	NP
	Límite Plástico D4318	(%)	NP
	Índice de Plasticidad	(%)	NP
Resultados de granulometría por tamizado	Límite de Contracción - D427	(%)	---
	Coefficiente de Uniformidad (Cu)		---
	Coefficiente de Curvatura (Cc)		---
	Grava [Nº 4 < φ < 3"]	(%)	1.4
	Arena [Nº 200 < φ < Nº 4]	(%)	87.0
	Finos [φ < Nº 200]	(%)	11.5

Clasificación - D3282 / D2487	
AASHTO	SUCS
A-2-4 (0)	SP - SM
Arena mal gradada con limo

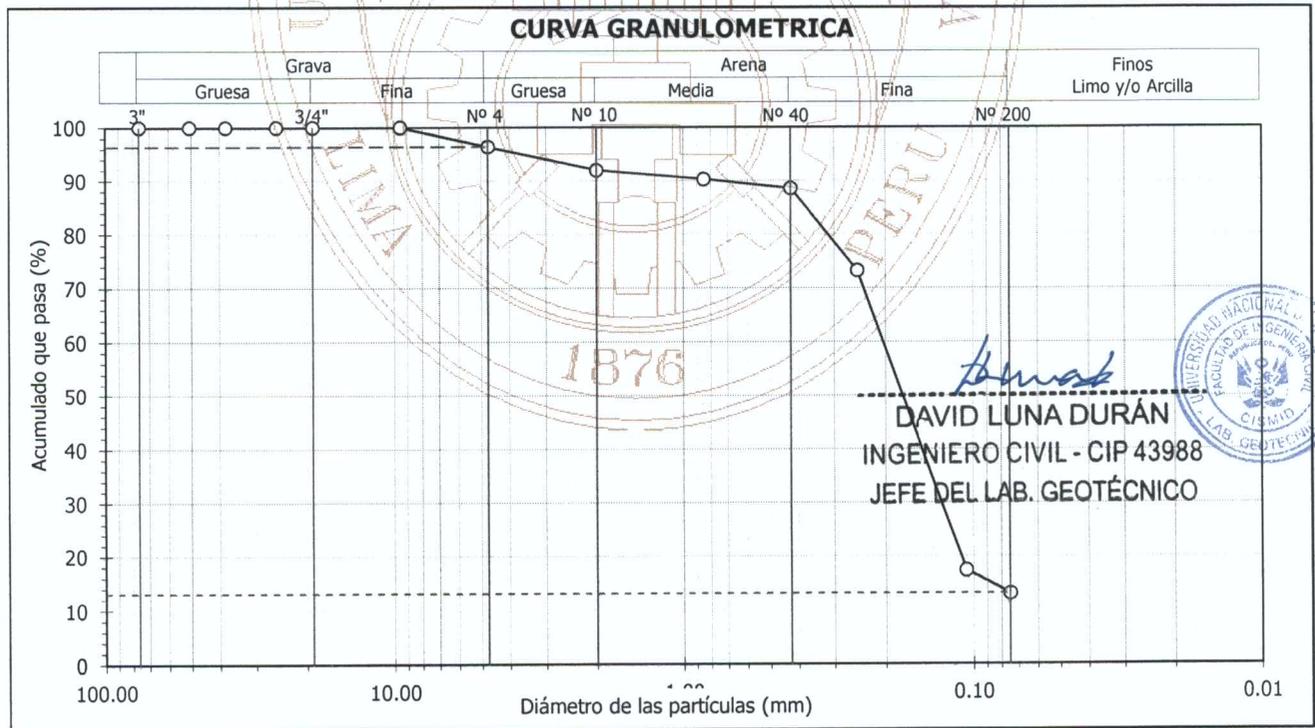
Granulometría por tamizado - D422			Contenido de humedad - D2216 (%)	
Tamiz	Abertura (mm)	Acum. q' Pasa (%)		2.6
3"	76.200	100.0	Límite Líquido	(%) NP
2"	50.800	100.0	Límite de consistencia	Límite Plástico D4318 (%) NP
1½"	38.100	100.0		Índice de Plasticidad (%) NP
1"	25.400	100.0		Límite de Contracción - D427 (%) ---
¾"	19.050	100.0	Resultados de granulometría por tamizado	Coefficiente de Uniformidad (Cu) ---
3/8"	9.525	100.0		Coefficiente de Curvatura (Cc) ---
Nº 4	4.750	96.4		Grava [Nº 4 ϕ $3''$] (%) 3.6
Nº 10	2.000	92.0		Arena [Nº 200 ϕ $Nº 4$] (%) 83.3
Nº 20	0.850	90.3		Finos [ϕ $Nº 200$] (%) 13.1
Nº 40	0.425	88.6		
Nº 60	0.250	73.3		
Nº 140	0.106	17.4		
Nº 200	0.075	13.1

Clasificación - D3282 / D2487	
AASHTO	SUCS
A-2-4 (0)	SM Arena limosa

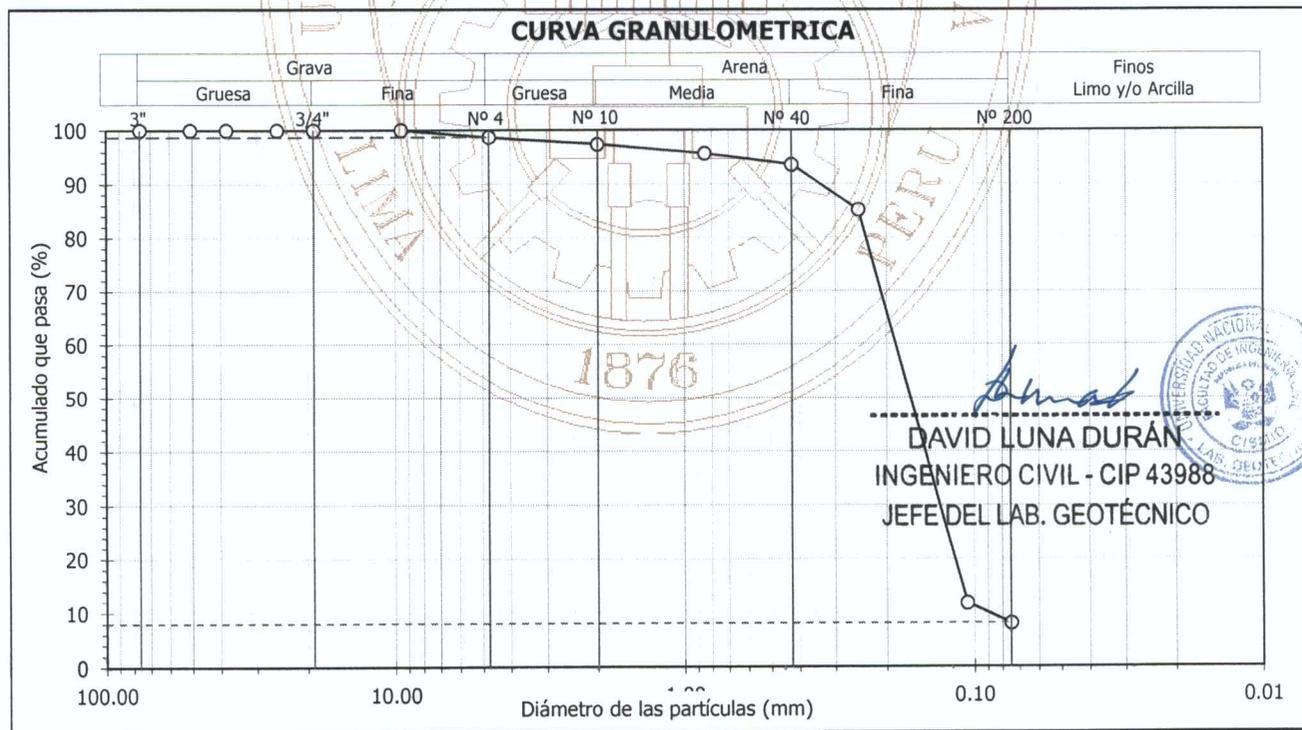
Contenido de humedad - D2216		
	(%)	2.8
Límites de consistencia	Límite Líquido	(%) NP
	Límite Plástico D4318	(%) NP
	Índice de Plasticidad	(%) NP
	Límite de Contracción - D427	(%) ---
Resultados de granulometría por tamizado	Coefficiente de Uniformidad (Cu)	2.1
	Coefficiente de Curvatura (Cc)	1.0
	Grava [N° 4 < φ < 3"]	(%) 1.3
	Arena [N° 200 < φ < N° 4]	(%) 90.7
	Finos [φ < N° 200]	(%) 8.0

Clasificación - D3282 / D2487
 AASHTO : SUCS
A-3 (0) SP - SM Arena mal gradada con limo

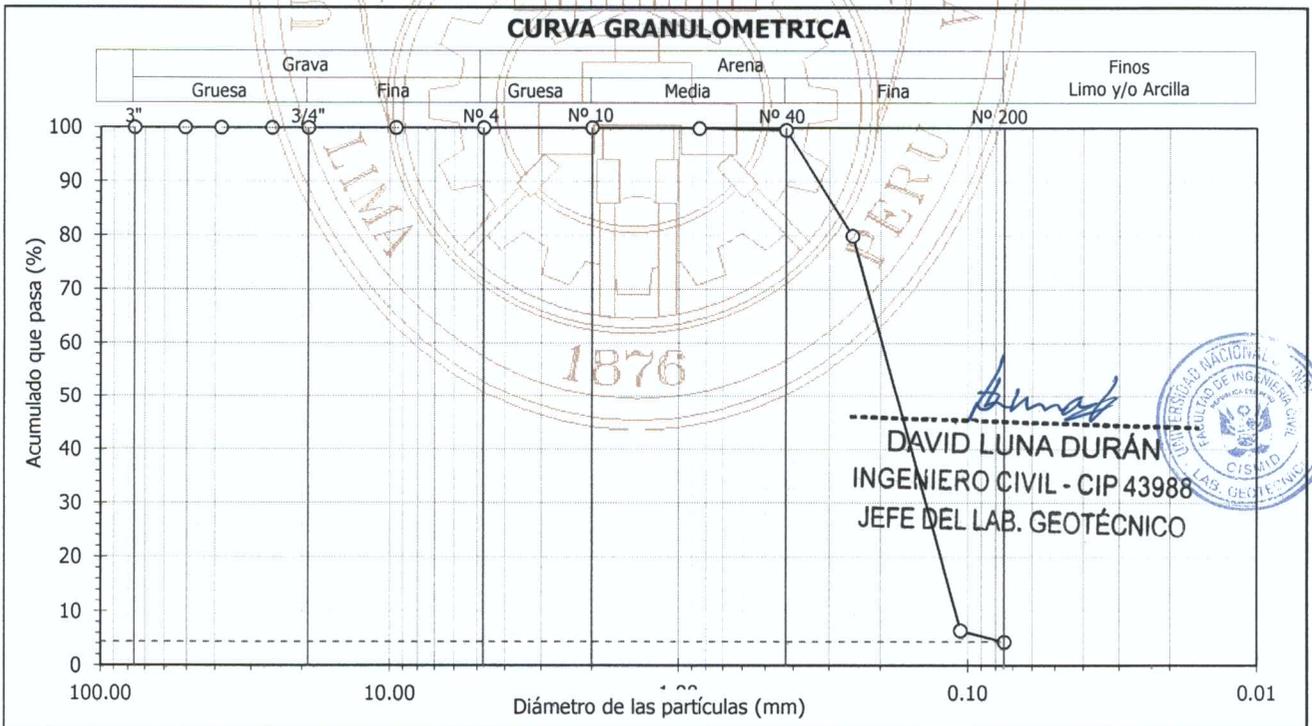
Sondaje : SPT - 2 Hoja : 1 de 1
Muestra : M - 01
Profundidad (m) : 1.00 - 1.45

Granulometría por tamizado - D422			Contenido de humedad - D2216 (%)		
Tamiz	Abertura (mm)	Acum. q' Pasa (%)			2.7
3"	76.200	100.0	Límite Líquido	(%)	NP
2"	50.800	100.0	Límites de consistencia	Límite Plástico D4318 (%)	NP
1½"	38.100	100.0		Índice de Plasticidad (%)	NP
1"	25.400	100.0		Límite de Contracción - D427 (%)	---
¾"	19.050	100.0	Resultados de granulometría por tamizado	Coefficiente de Uniformidad (Cu)	1.8
3/8"	9.525	100.0		Coefficiente de Curvatura (Cc)	0.9
Nº 4	4.750	100.0		Grava [Nº 4 ϕ <math>< 3''</math>] (%)	0.0
Nº 10	2.000	100.0		Arena [Nº 200 ϕ <math>< \text{Nº } 4</math>] (%)	95.6
Nº 20	0.850	99.9		Finos [ϕ <math>< \text{Nº } 200</math>] (%)	4.4
Nº 40	0.425	99.6	Clasificación - D3282 / D2487		
Nº 60	0.250	80.0	AASHTO	SUCS	
Nº 140	0.106	6.5	A-3 (0) SP Arena mal gradada		
Nº 200	0.075	4.4

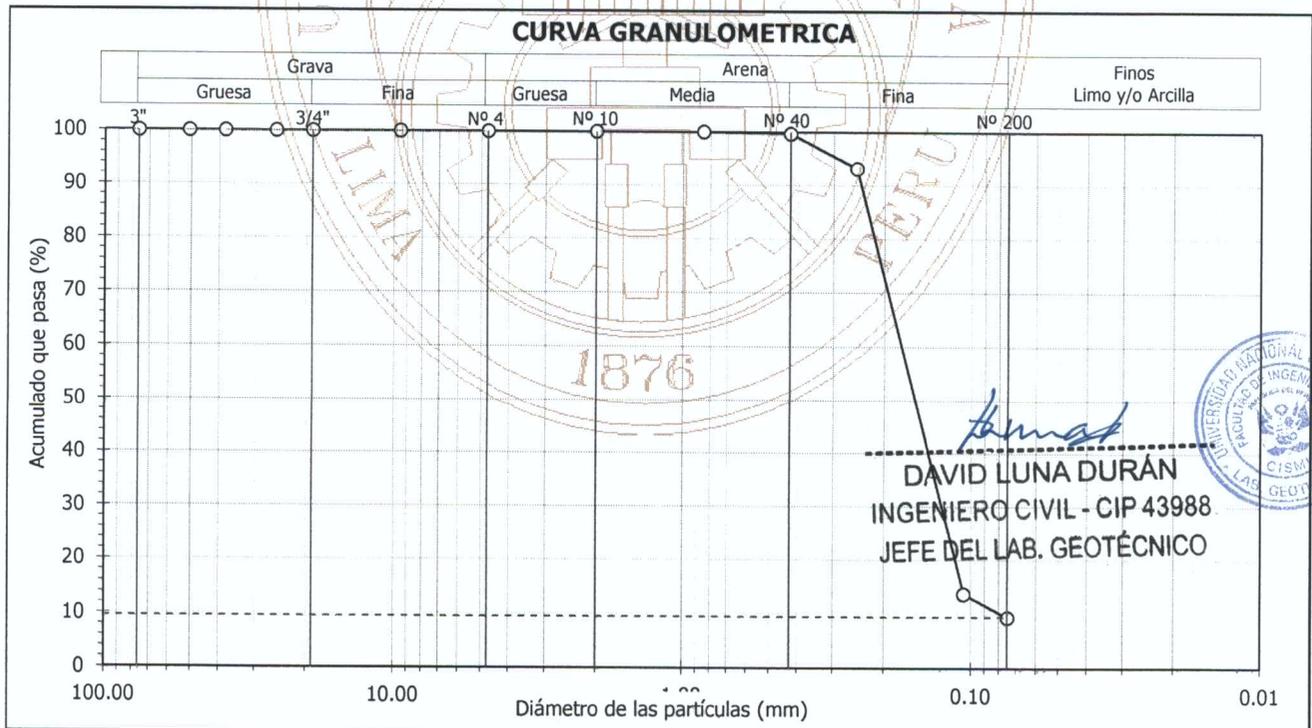
Sondaje : SPT - 2 Hoja : 1 de 1
Muestra : M - 02
Profundidad (m) : 2.00 - 2.45

Granulometría por tamizado - D422		
Tamiz	Abertura (mm)	Acum. q' Pasa (%)
3"	76.200	100.0
2"	50.800	100.0
1½"	38.100	100.0
1"	25.400	100.0
¾"	19.050	100.0
3/8"	9.525	100.0
Nº 4	4.750	100.0
Nº 10	2.000	100.0
Nº 20	0.850	100.0
Nº 40	0.425	99.7
Nº 60	0.250	93.2
Nº 140	0.106	13.8
Nº 200	0.075	9.5

Contenido de humedad - D2216		(%)	1.7
Límites de consistencia	Límite Líquido	(%)	NP
	Límite Plástico D4318	(%)	NP
	Índice de Plasticidad	(%)	NP
Resultados de granulometría por tamizado	Límite de Contracción - D427	(%)	---
	Coefficiente de Uniformidad (Cu)		2.2
	Coefficiente de Curvatura (Cc)		1.2
	Grava [Nº 4 < φ < 3"]	(%)	0.0
	Arena [Nº 200 < φ < Nº 4]	(%)	90.5
Finos [φ < Nº 200]	(%)	9.5

Clasificación - D3282 / D2487	
AASHTO	SUCS
A-3 (0)	SP - SM
Arena mal gradada con limo

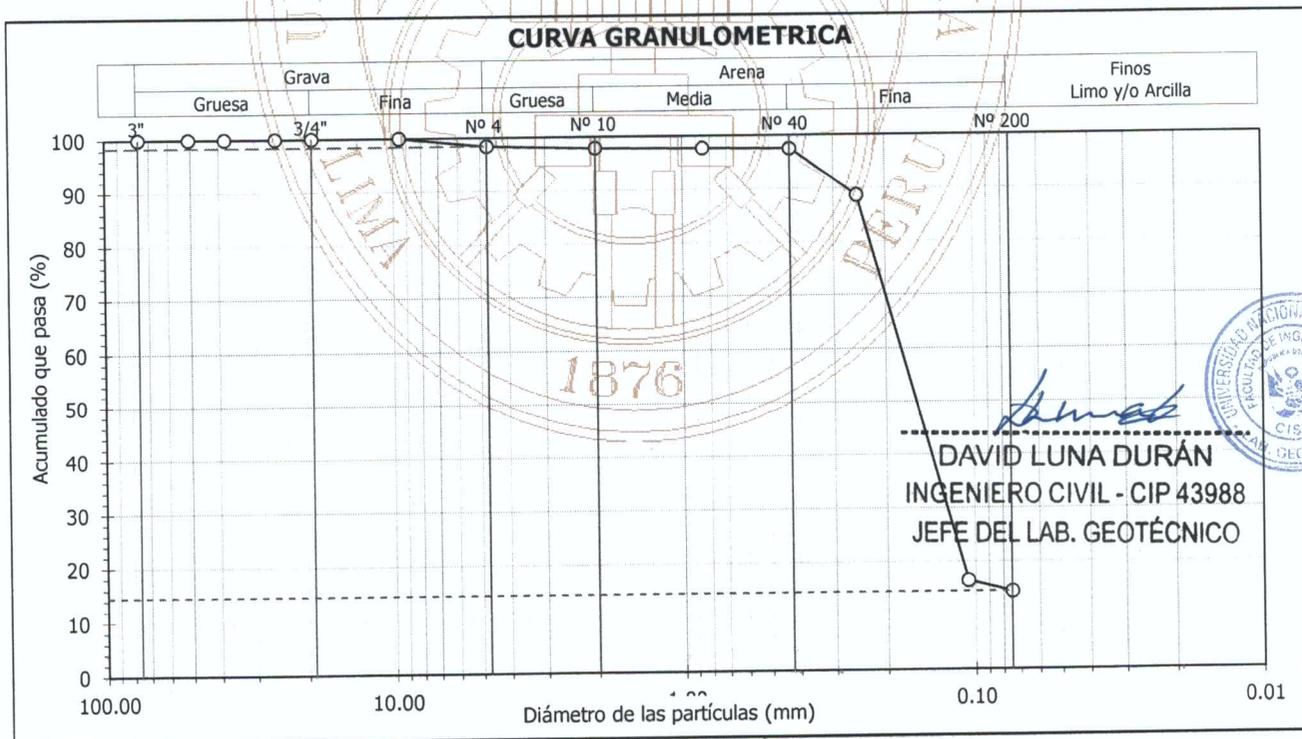
Sondaje : SPT - 2
 Muestra : M - 03
 Profundidad (m) : 3.00 - 3.45

Tamiz	Abertura (mm)	Acum. q' Pasa (%)
3"	76.200	100.0
2"	50.800	100.0
1½"	38.100	100.0
1"	25.400	100.0
¾"	19.050	100.0
3/8"	9.525	100.0
Nº 4	4.750	98.4
Nº 10	2.000	97.9
Nº 20	0.850	97.7
Nº 40	0.425	97.5
Nº 60	0.250	88.7
Nº 140	0.106	16.5
Nº 200	0.075	14.5

Contenido de humedad - D2216		(%)	1.5
Límites de consistencia	Límite Líquido	(%)	NP
	Límite Plástico D4318	(%)	NP
	Índice de Plasticidad	(%)	NP
Resultados de granulometría por tamizado	Límite de Contracción - D427	(%)	---
	Coefficiente de Uniformidad (Cu)		---
	Coefficiente de Curvatura (Cc)		---
	Grava [$N^{\circ} 4 < \phi < 3''$]	(%)	1.6
	Arena [$N^{\circ} 200 \leq \phi < N^{\circ} 4$]	(%)	83.8
	Finos [$\phi < N^{\circ} 200$]	(%)	14.5

Clasificación - D3282 / D2487	
AASHTO	SUCS
A-2-4 (0)	SM Arena limosa

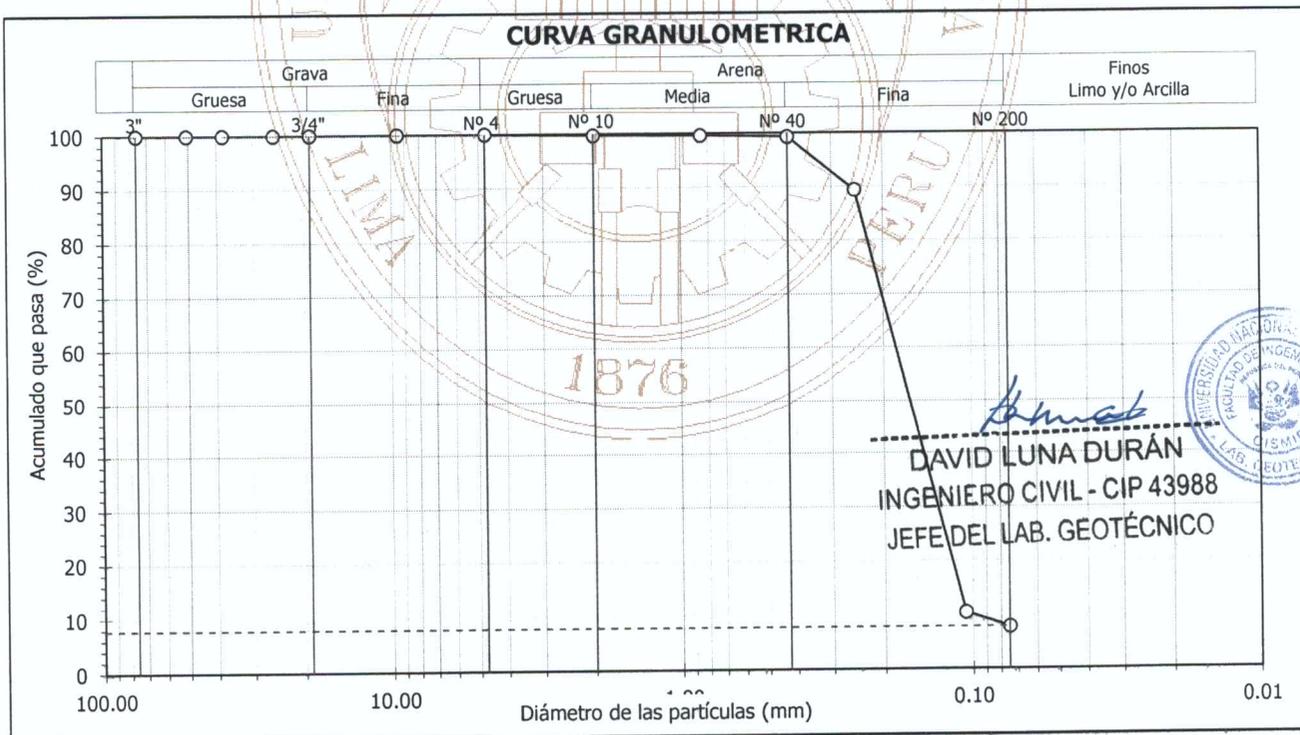
Sondaje : SPT - 2
 Muestra : M - 04
 Profundidad (m) : 4.00 - 4.45

Granulometría por tamizado - D422		
Tamiz	Abertura (mm)	Acum. q' Pasa (%)
3"	76.200	100.0
2"	50.800	100.0
1½"	38.100	100.0
1"	25.400	100.0
¾"	19.050	100.0
3/8"	9.525	100.0
Nº 4	4.750	100.0
Nº 10	2.000	99.7
Nº 20	0.850	99.6
Nº 40	0.425	99.3
Nº 60	0.250	89.4
Nº 140	0.106	10.4
Nº 200	0.075	7.8

Contenido de humedad - D2216		(%)	2.5
Límites de consistencia	Límite Líquido	(%)	NP
	Límite Plástico D4318	(%)	NP
	Índice de Plasticidad	(%)	NP
Resultados de granulometría por tamizado	Límite de Contracción - D427	(%)	---
	Coefficiente de Uniformidad (Cu)		1.8
	Coefficiente de Curvatura (Cc)		0.9
	Grava [Nº 4 < φ < 3"]	(%)	0.0
	Arena [Nº 200 < φ < Nº 4]	(%)	92.2
	Finos [φ < Nº 200]	(%)	7.8

Clasificación - D3282 / D2487
 AASHTO : SUCS
A-3 (0) SP - SM Arena mal gradada con limo

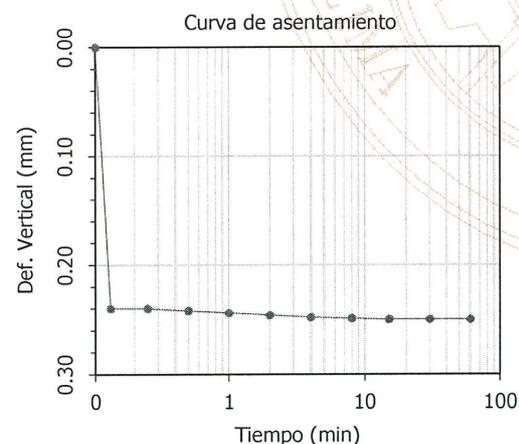
Sondaje : C - 06

ESFUERZO NORMAL : 1 kg/cm²

Humedad = 2.1%, densidad seca = 1.63g/cm³, remoldeado a la densidad relativa del 65.0%.

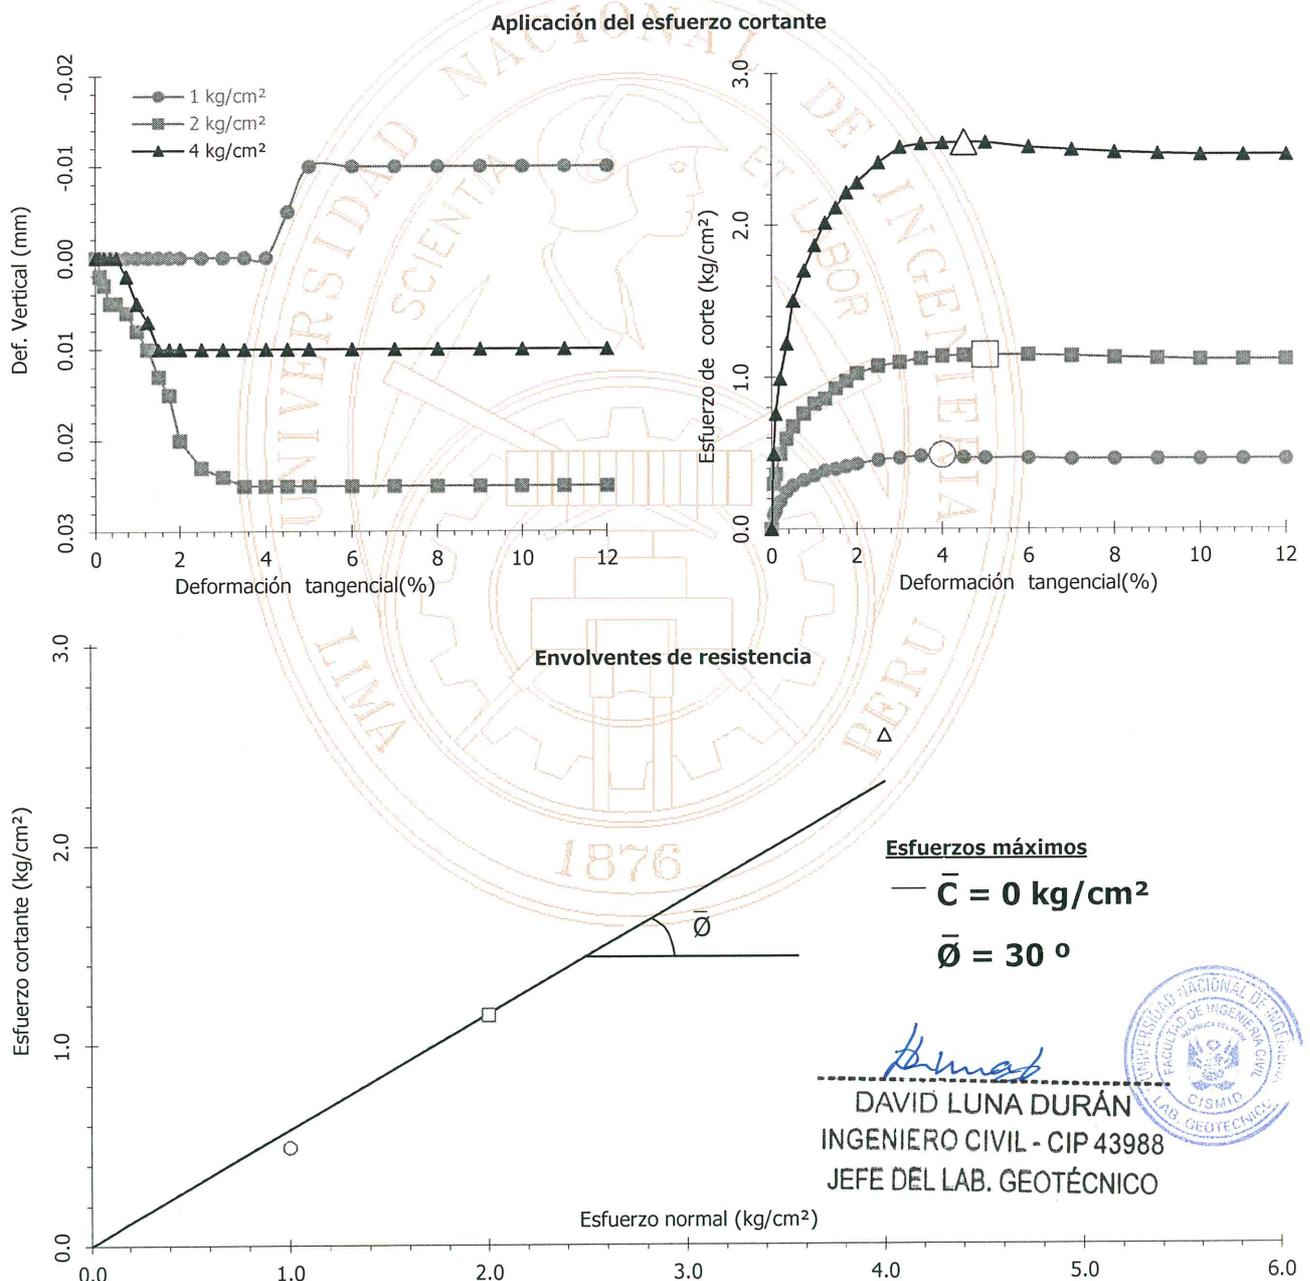
Sondaje : C - 06
Muestra : M - 1
Prof. (m) : 0.40 - 3.00
Estado : Remoldeado

Velocidad : 0.25 mm/min
AASHTO : A-3 (0)
SUCS : SP - SM / Arena mal gradada con limo
Hoja : 4 de 4

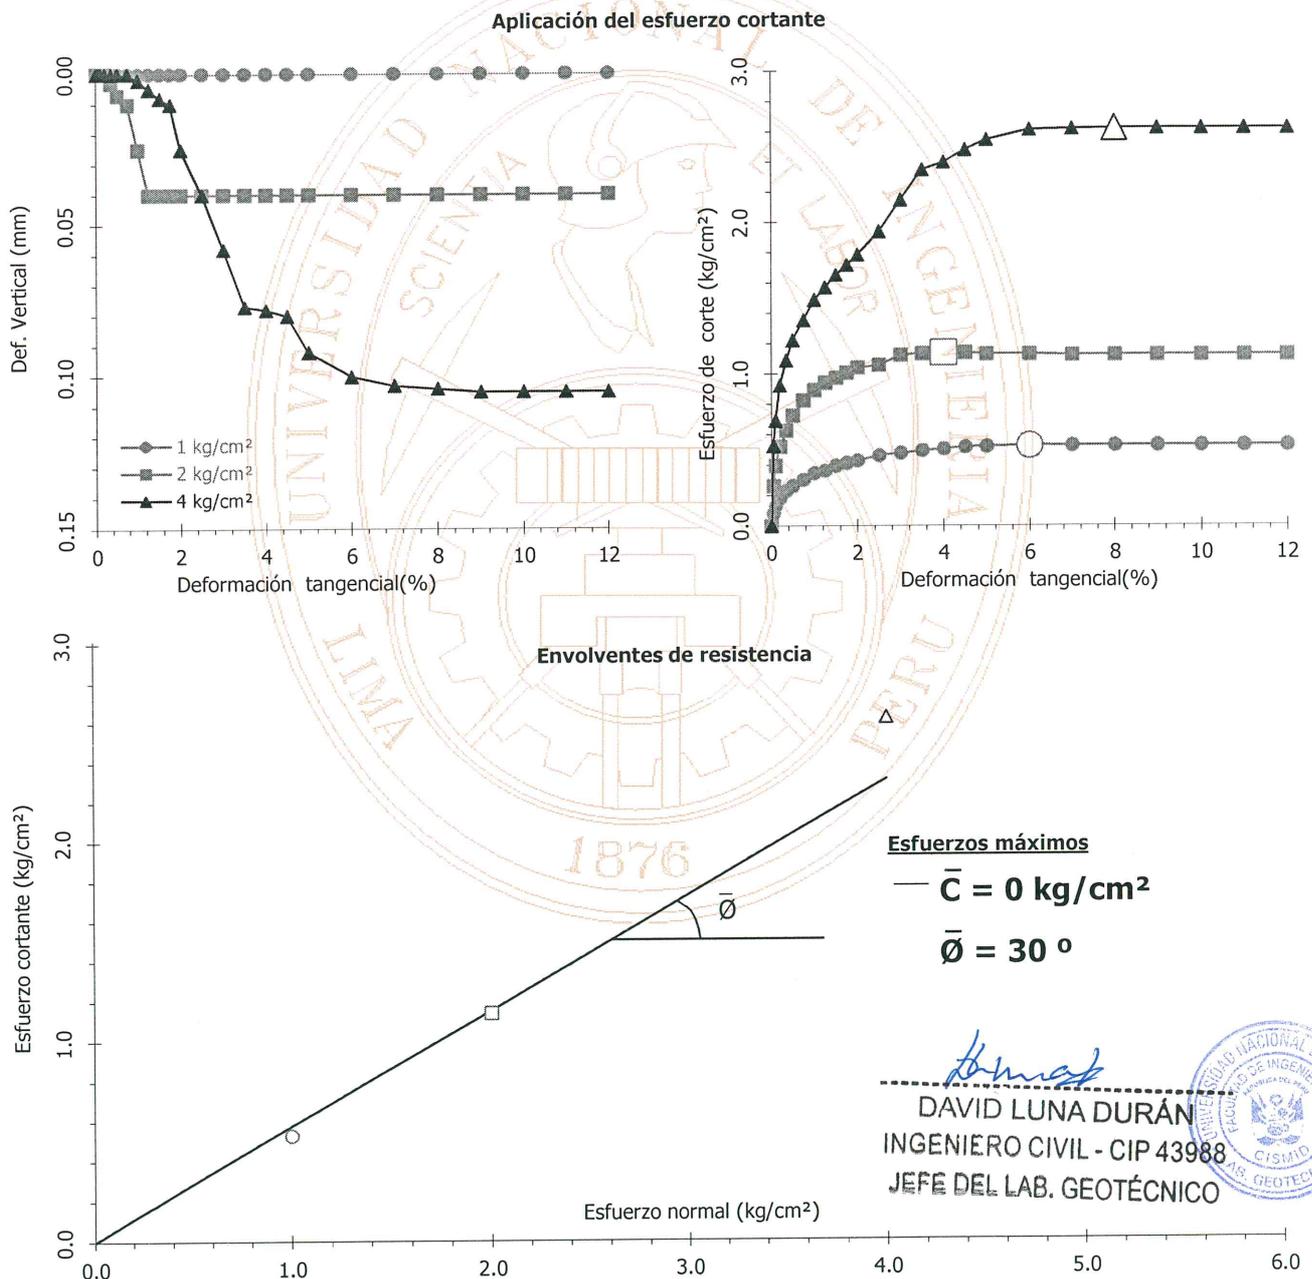
Sondaje : C - 18
Muestra : M - 1
Prof. (m) : 0.40 - 3.00
Estado : Remoldeado

Velocidad : 0.25 mm/min
AASHTO : A-3 (0)
SUCS : SP - SM / Arena mal gradada con limo
Hoja : 4 de 4

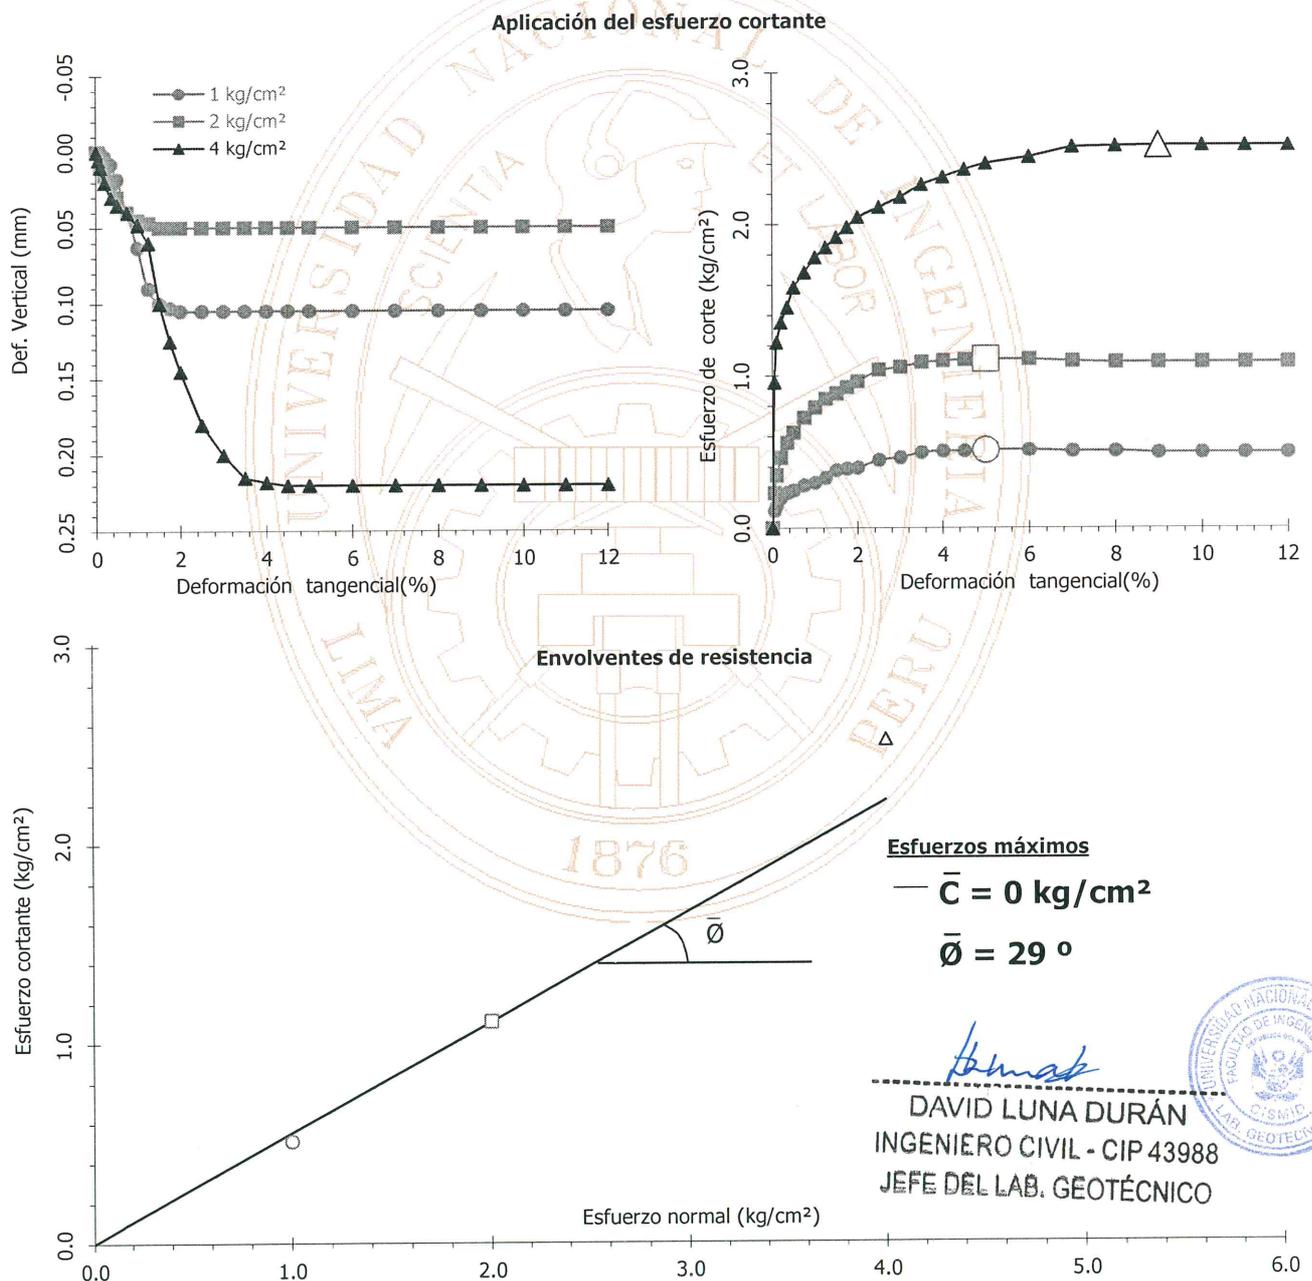
Sondaje : C - 22
Muestra : M - 1
Prof. (m) : 1.20 - 3.10
Estado : Remoldeado

Velocidad : 0.25 mm/min
AASHTO : A-2-4 (0)
SUCS : SM / Arena limosa
Hoja : 4 de 4
