ANALISIS MORFOLÓGICO

FORTALEZA DE COLLIQUE

ARQUITECTURA MILITAR PREHISPANICA EN EL VALLE BAJO DEL RIO CHILLON

AM-01

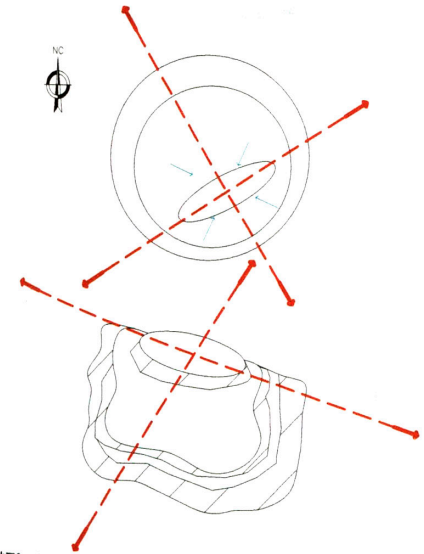
FORMA GENERICA

*El plano del terreno se encuentra elevado y protegido por el lado Este por una cadena de cerros; la cual es idónea para el control y dominio del área circundante.

*El perfil de este cerro recuerdan a una pirámide escalonada, su altura da cuerpo a lugares sagrados o nobles. Su gran masa arquitectónica expresa la importancia de la construcción.

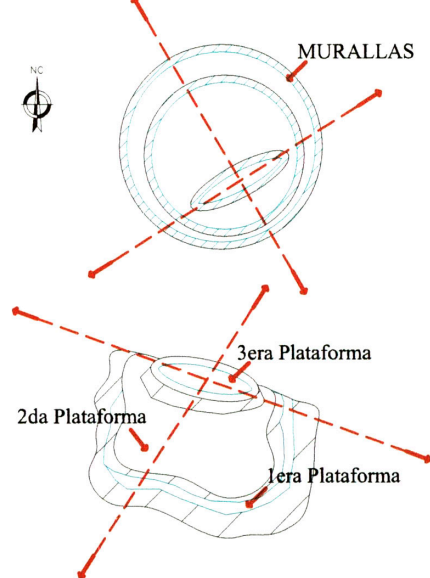
FORMA ESPECIFICA

* Cuenta con tres plataformas, las cuales se encuentran escalonadas sucesivamente; dos de las cuales contorneaban el conjunto; y van ascendiendo hacia la cumbre de la prominencia la cual constituía su plataforma superior.

*Las murallas que rodean las plataformas permitían la defensa en profundidad, tienen forma lineal fragmentada o curvilínea a fin de acomodarse a las condiciones específicas de la topografía del terreno.

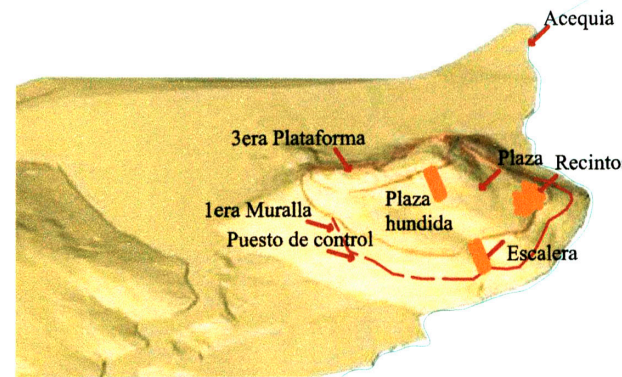
- * Murallas de piedra canteada; que rodean las plataformas.
- * Puestos de Control
- *Plataformas o terrazas escalonadas.
- *Unidades de vivienda.
- * Plaza
- * Elementos de Circulación: Escaleras, rampas.
- * Depósitos
- * El canal de agua a manera de foso de defensa

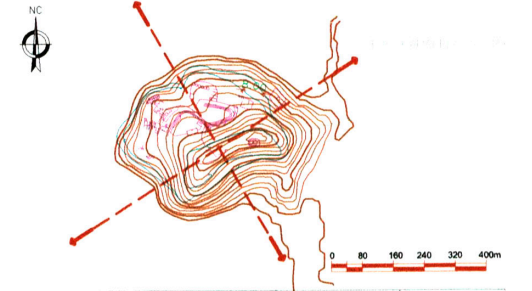
ESCALA Y PROPORCION

Medida Aprox. Elemento	Area	Perimetro	Altura
Fortaleza Collique	80 000.00 m.		100 m.
1era Muralla		1 350.00 ml.	
2da Muralla		715.00 ml.	
3era Muralla		590 ml.	1.80 m.

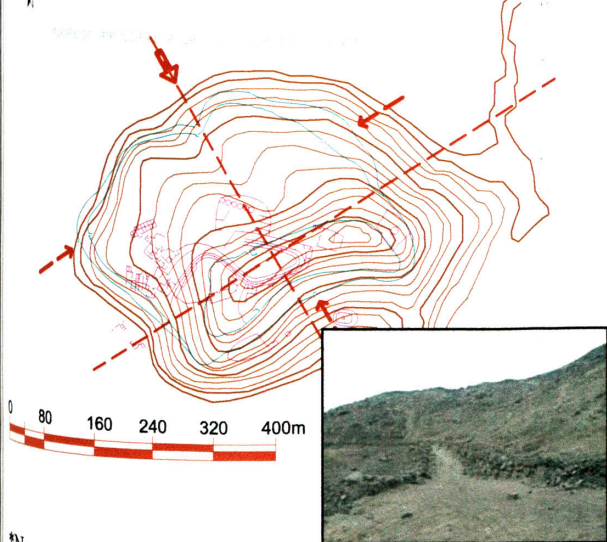
ACCESOS

*Nosotros pudimos apreciar solo dos accesos; siendo el principal el que se encuentra en el lado norte y el otro hacia el lado Sur (algunos arqueólogos mencionan a existencia de 4 accesos).

* Los ingresos tenían un ancho aproximado de 2 m y presentaban un muro al interior y exterior, denominado como acceso ciego los cuales no permiten el ingreso directo; al costado de ellos se ubicaban los puestos de vigilancia.

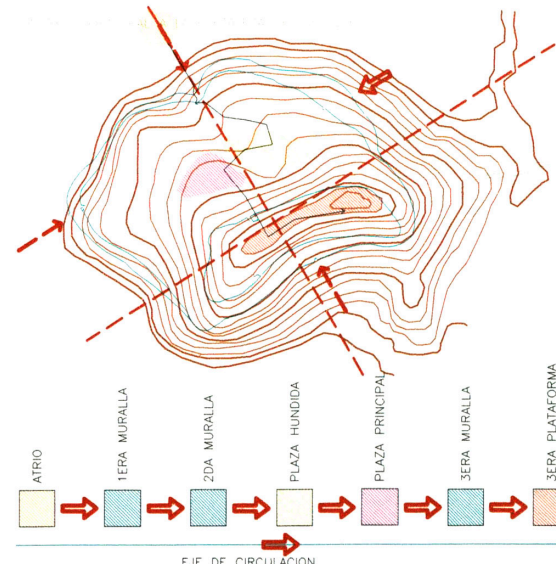
SECUENCIA ESPACIAL

*La circulación es estrecha y el camino hacia la cúspide es en zigzag, para dificultar la entrada violenta del enemigo.

* Las formas curvas o segmentadas de las murallas encierran un campo del espacio exterior y, al mismo tiempo orientan sus espacios hacia el centro del campo. En sus lados convexos parece como si estas formas se enfrentaran al espacio o lo apartasen de sus propios campos.

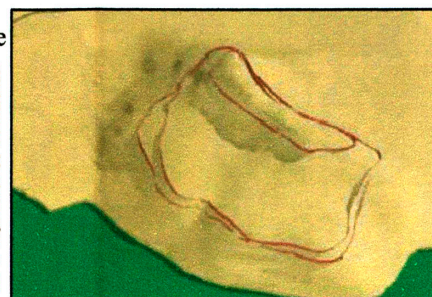
Foto 4: Vista aérea de las murallas

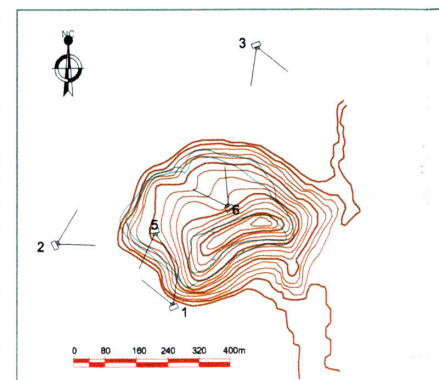
*5- Las paredes de los recintos presentaban superficies lisas al estar enlucidos en barro. La superficie de la plaza hundida estuvo compuesta por arena fina.

* 6- Se han encontrado hasta 3 capas de pintura sobre un grueso muro de tapial de 5m de largo ubicado en el lado Norte cerca a la entrada principal.

* Las murallas estaban constituidas por piedras sin labrar, lo cual le daban un aspecto agresivo.
