TAMBO INGA

ARQUITECTURA MILITAR PREHISPANICA EN EL VALLE BAJO DEL RIO CHILLON

INVESTIGACION EN HISTORIA
 ALUMNA: DALIA VASCONES ACOSTA FECHA: JUN. 2007

UNIVERSIDAD NACIONAL DE INGENIERIA FACULTAD DE ARQUITECTURA

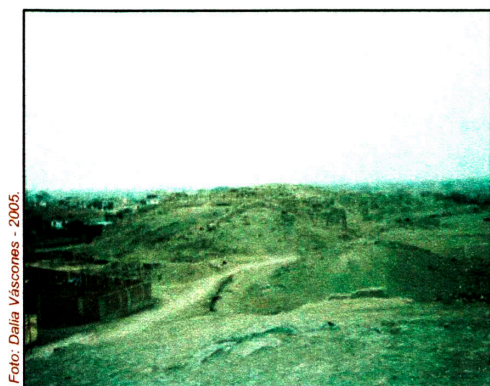
Foto: Dalia Váscones - 2005.

Vista desde conjunto desde el montículo menor.

En términos generales, se puede apreciar que el montículo tuvo por lo menos tres terrazas, dos de las cuales contorneaban el conjunto y la más alta constituía su plataforma superior.

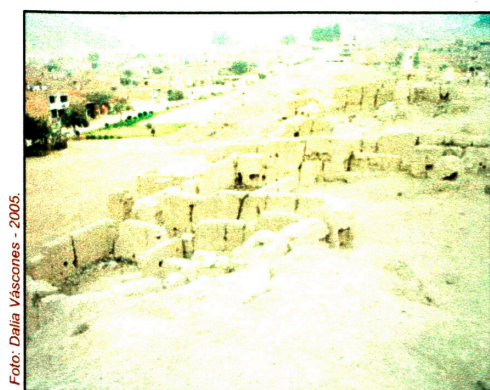
Foto: Dalia Váscones - 2005.

Recintos habitacionales del tercer sector.

Es un edificio rectangular de 200m. de largo por 50 de ancho, conformado por un conjunto de recintos rectangulares de tapial, que se organizan formando estrechos pasadizos. Se ubican en un promontorio natural, en el área de cultivo.

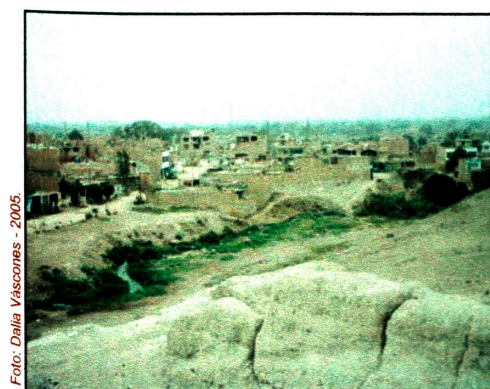
Foto: Dalia Váscones - 2005.

Acequia que rodea a Tambo Inga.

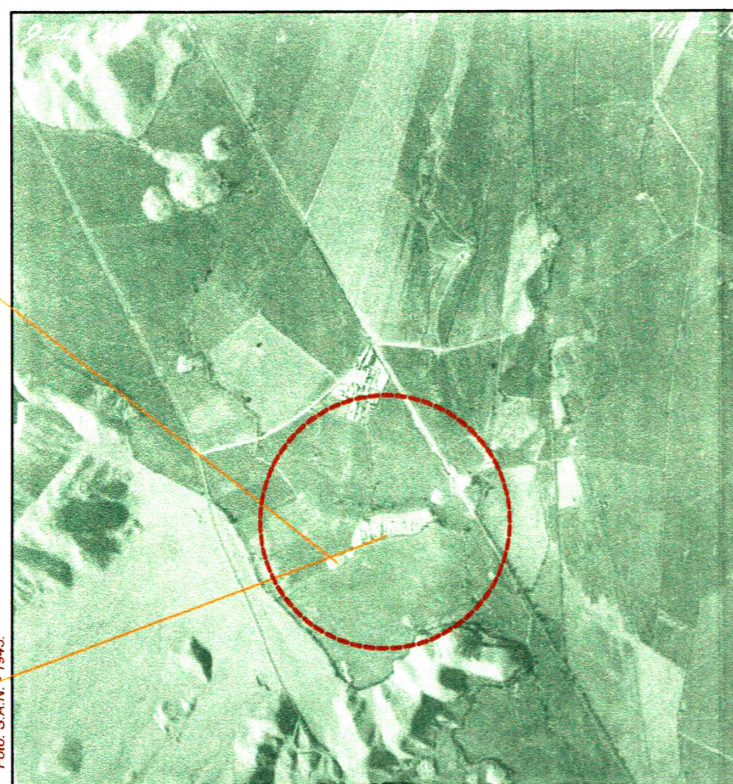
Foto: S.A.N. - 1945.

Foto Aérea de Tambo Inga.

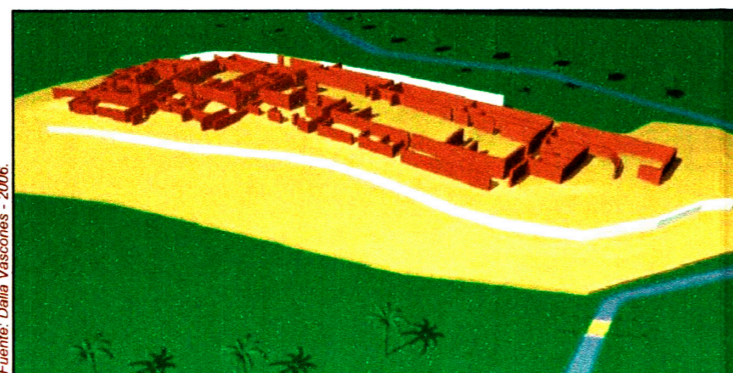
Fuente: Dalia Váscones - 2006.

Reconstrucción Hipotética.

Existen vestigios constructivos que permiten suponer que el conjunto estuvo rodeado por un cerco o muralla, que bordeaba la parte inferior del montículo para garantizar su seguridad y el control del acceso a sus instalaciones.

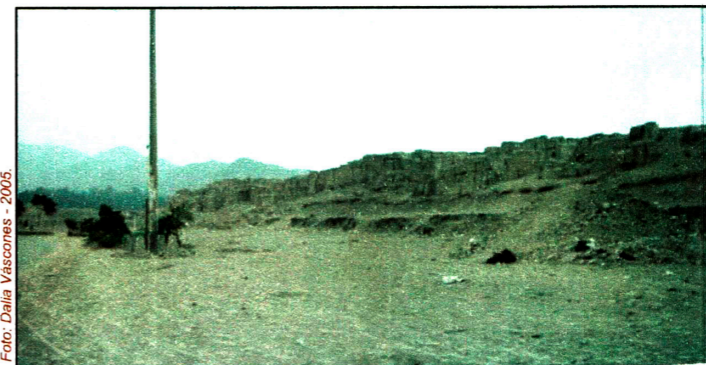
Foto: Dalia Váscones - 2005.

Vista del Conjunto desde el ingreso principal.

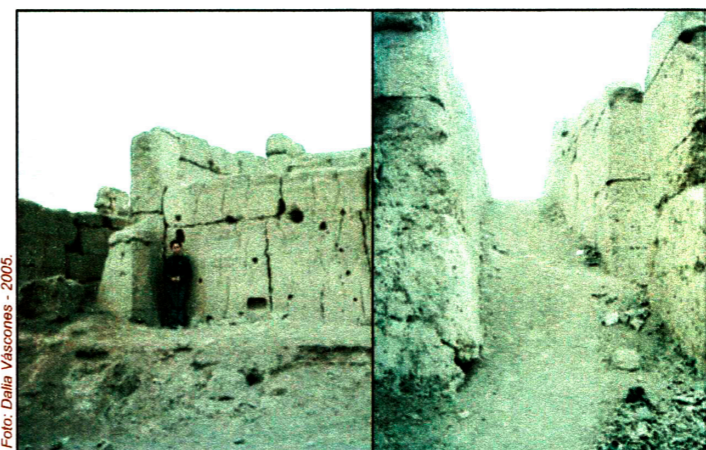
Foto: Dalia Váscones - 2005.

Vista de uno de los accesos, desde la plataforma inferior.

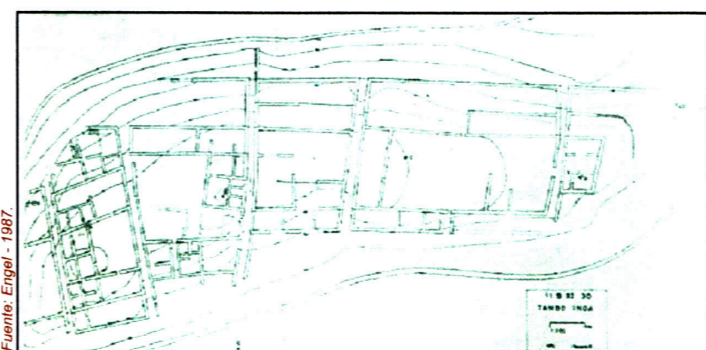
Fuente: Engel - 1987.

Planta registrada por Engels.
