**UNIVERSIDAD NACIONAL DE INGENIERIA
FACULTAD DE INGENIERIA AMBIENTAL**

**“RESULTADOS DE LA EVALUACION DE LOS SERVICIOS
DE MANTENIMIENTO PREVENTIVO, PREDICTIVO Y
EVALUACION DE LOS SISTEMAS DE AGUA DE LOS
DISTRITOS ADMINISTRADOS POR EL CENTRO DE
SERVICIOS VILLA EL SALVADOR DE SEDAPAL
CP-Nº 0029-2009-SEDAPAL”**

INFORME DE COMPETENCIA PROFESIONAL

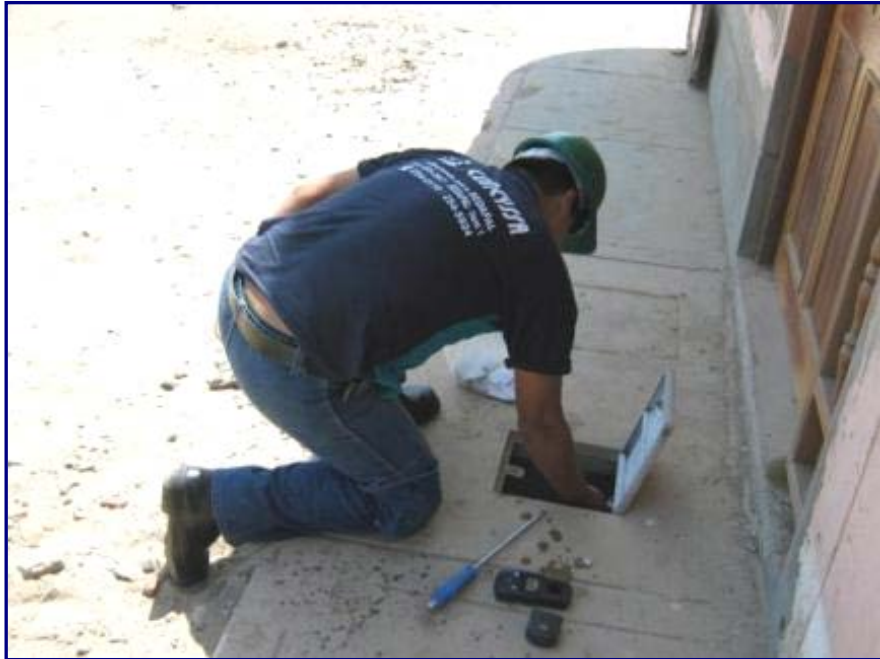
Foto N° 01 Toma de presión en campo

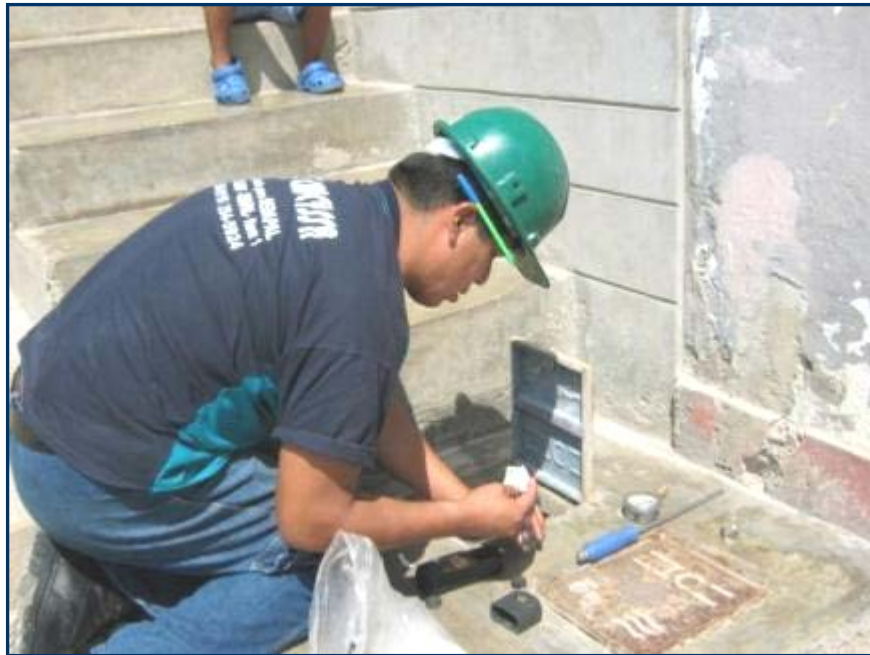
Foto N° 02 Toma de cloro en el campo

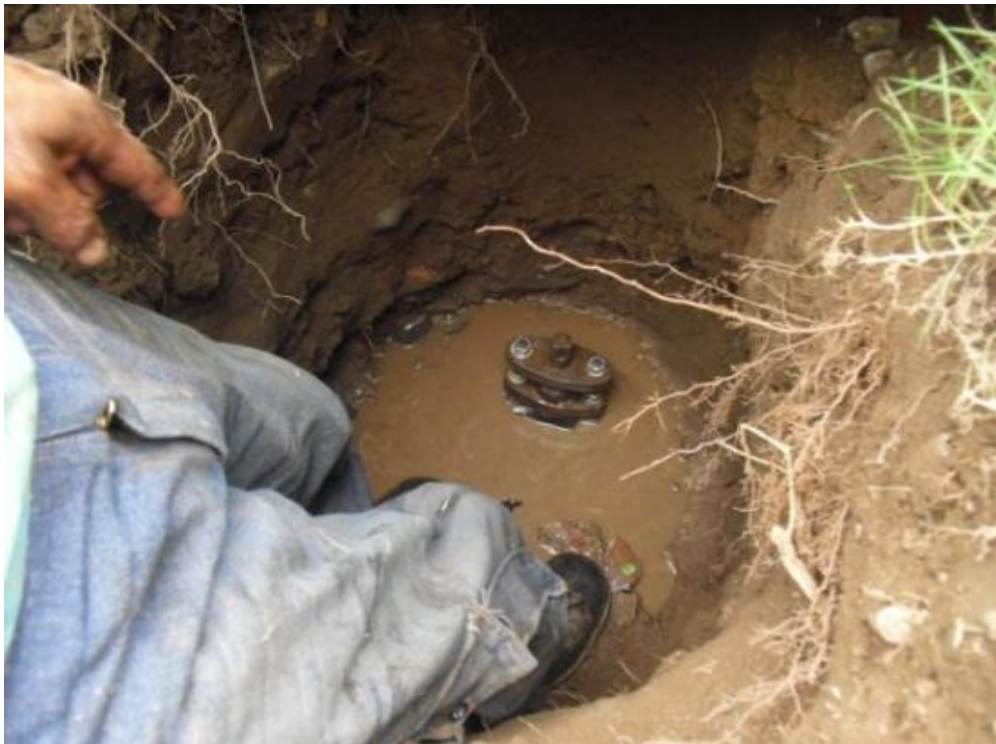
Foto N° 03: Cambio de pernos del portaclan

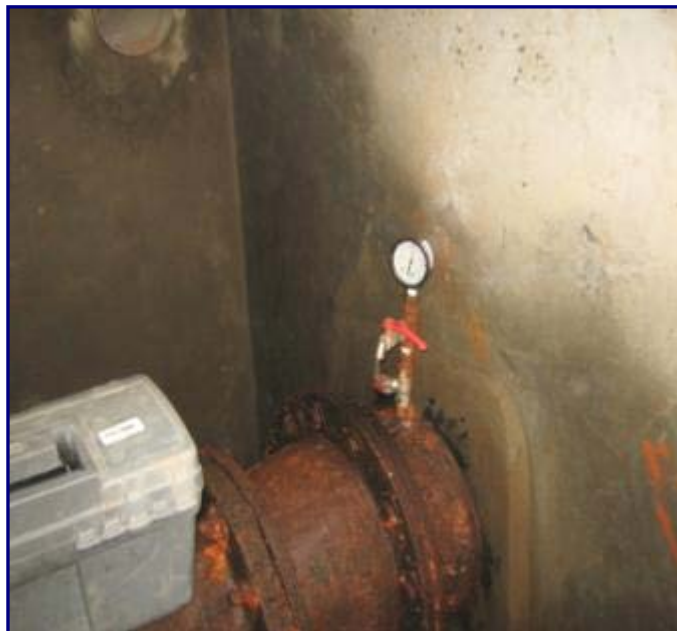
Foto N° 05 Desgaste de los componentes de la válvula

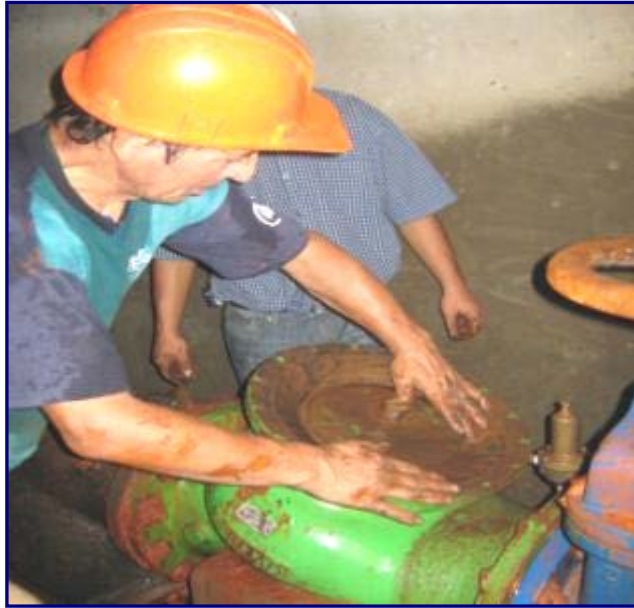
Foto N° 06 Desgaste de los componentes de la válvula

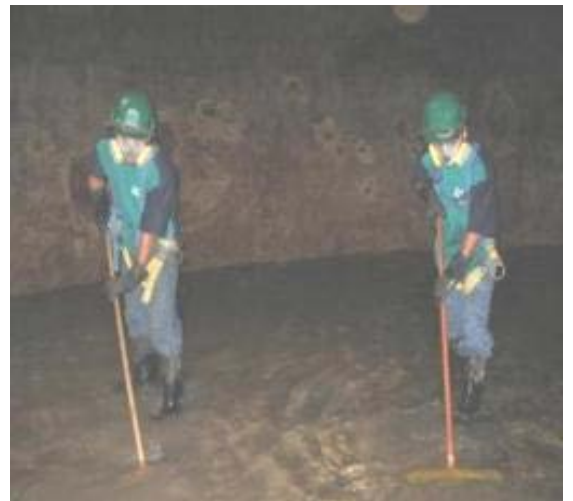
Foto N° 14
**LIMPIEZA DE LOZA DE FONDO
R-14**

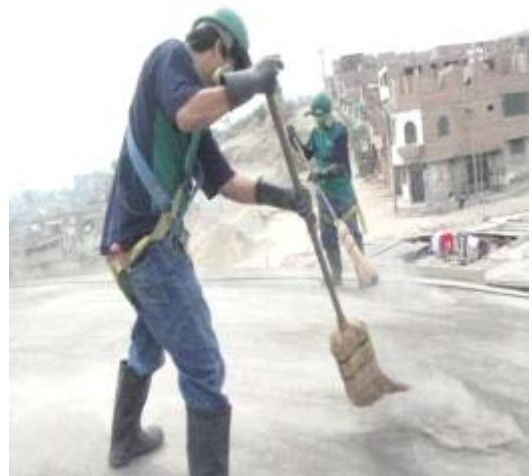
Foto N° 16
**LIMPIEZA DE LOZA DE TECHO
R-8C**

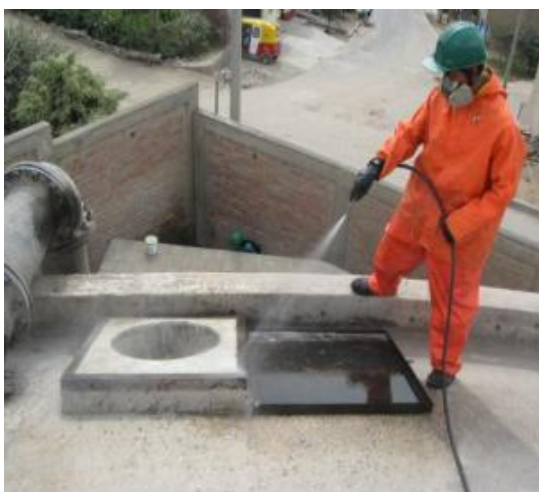
Foto N° 17
**LIMPIEZA DE MARCO Y TAPA
SANITARIA
R-8C**

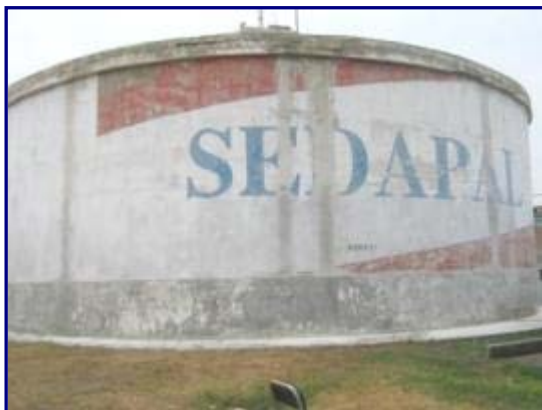
Foto N° 19 **RESERVORIO APOYADO**

En las fotos 19 al 23 se aprecia el Reservorio de concreto y su cerco perimétrico **ANTES** del pintado, Ubicado en José Gálvez VMT.

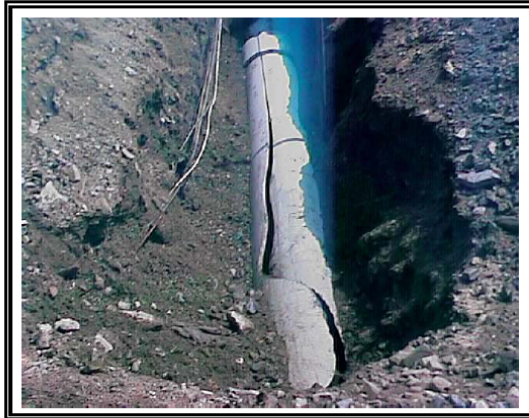
Se originan por un mal movimiento de válvulas, el equipo de bombeo deja de funcionar por corte de energía eléctrica, etc. Lo cual produce un golpe de ariete y como consecuencia ocurre la filtración con pérdida de agua en la tubería, también se toma en cuenta la antigüedad de la tubería, calidad de la tubería con sus respectivos accesorios, el buen procedimiento constructivo en la instalación de las tuberías siguiendo las especificaciones técnicas de SEDAPAL y por un personal altamente capacitado.

La reparación si requiere el cambio de la tubería

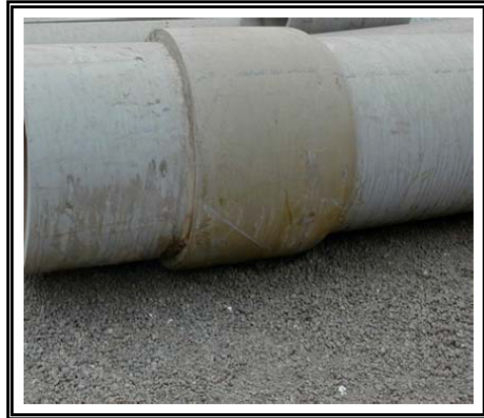
La reparación No requiere el cambio de la tubería

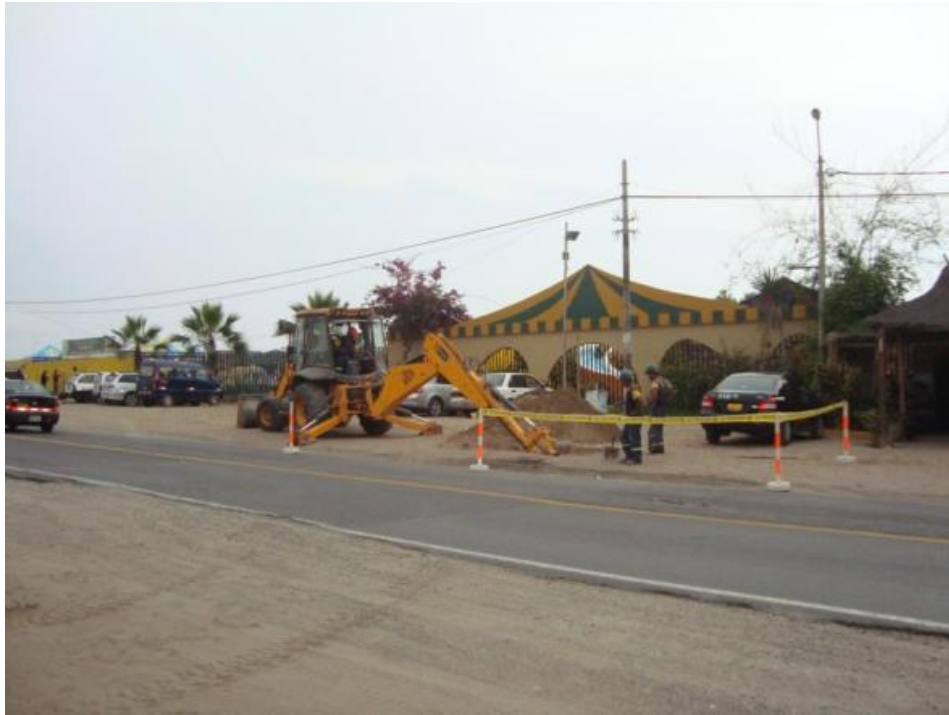
Foto N° 55 se aprecia la presencia de una retroexcavadora para proceder a excavar en una determinada longitud donde se ha producido una rotura de tubería de agua previ a verificación del capataz con técnicos de SEDAPAL quienes dieron la orden de ejecutar dicha reparación en el mínimo tiempo posible y con ayuda de maquinaria pesada a fin de abastecer de agua a la población afectada en la brevedad posible.

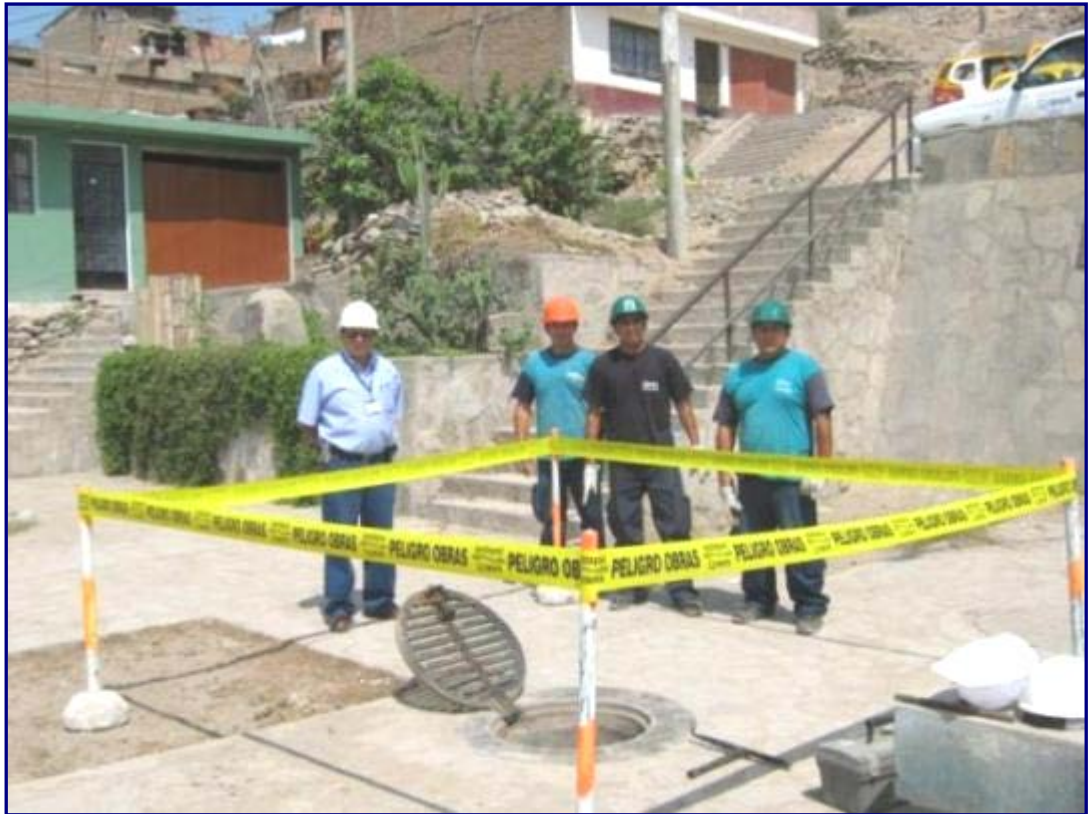
En la foto se aprecia la correcta señalización en una cámara de válvula de aire donde se va hacer el Mantenimiento preventivo, se aprecia al Ingeniero residente con su capataz.

En las cámaras generalmente se encuentran las válvulas de aire y las reductoras de presión. Por lo tanto se hace el mantenimiento a la válvula de aire y a la reductora, lo que muy bien valorizado.

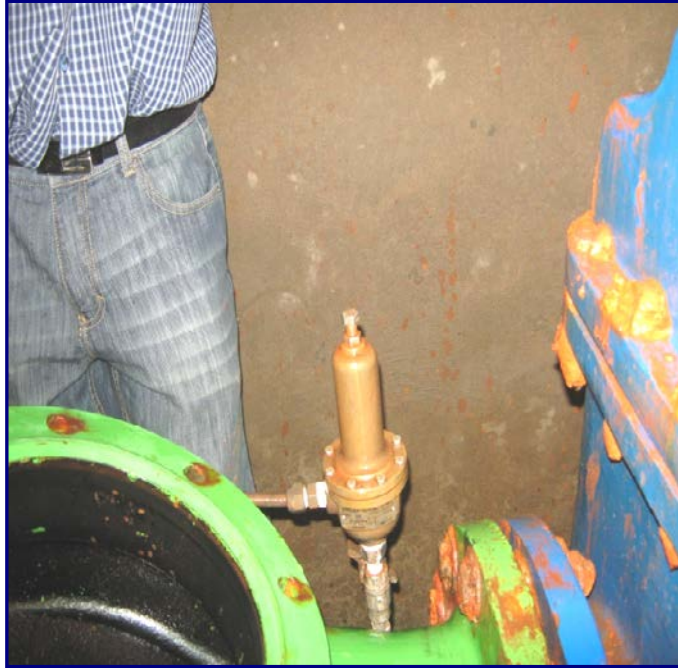
Se observa la válvula reductora de presión, el conector a la cual se le va a hacer el mantenimiento preventivo.

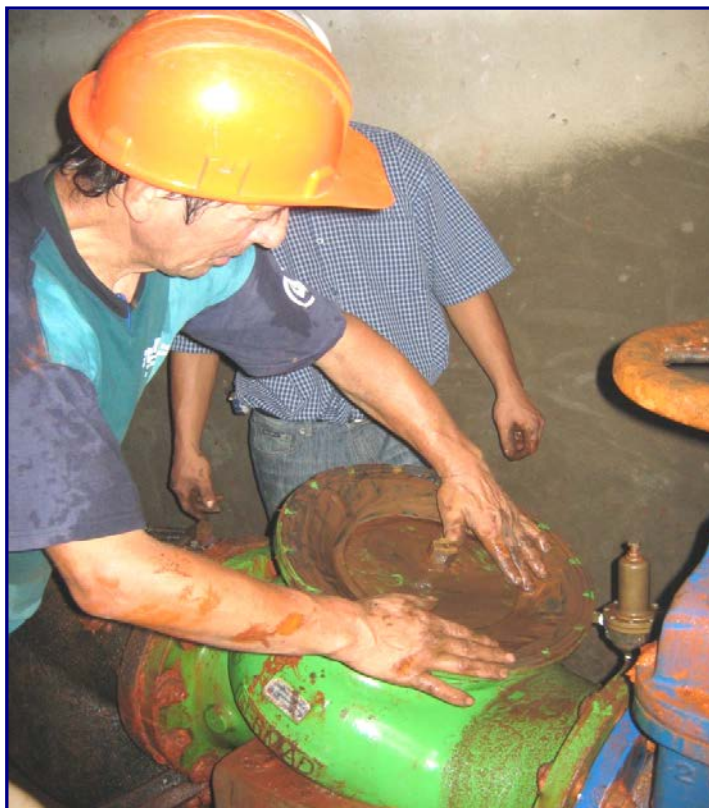
Durante el mantenimiento de la válvula reductora se observa que ha sido desmontado el plato, el operario lo limpia y luego lo engrasa.
