**UNIVERSIDAD NACIONAL DE INGENIERIA  
FACULTAD DE INGENIERIA CIVIL**

**EVALUACIÓN SUPERFICIAL DE LA CARRETERA  
CAÑETE - YAUYOS - CHUPACA CON EL MÉTODO DEL PCI  
TRAMO Km. 59+000 - Km. 64+000**

**INFORME DE SUFICIENCIA**

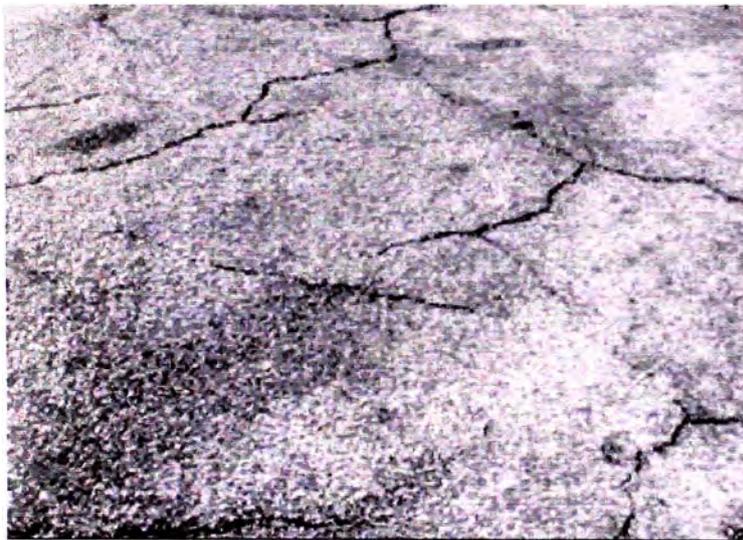
**Fig. X1.10 Abultamientos y Hundimientos – Baja Severidad**

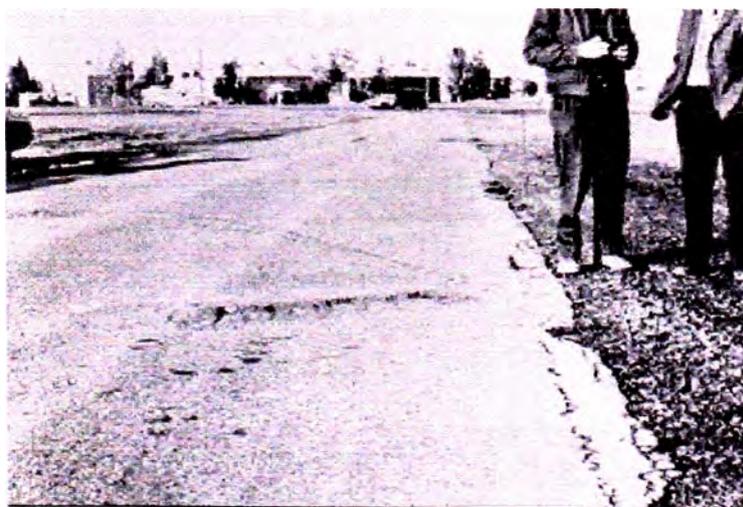
**Fig. X1.11 Abultamientos y Hundimientos – Mediana Severidad**

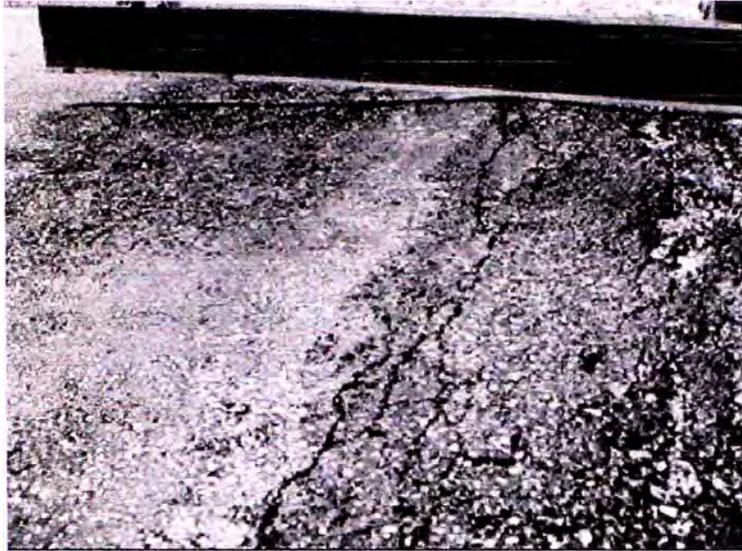
**X1.8.2.3 H** – Los abultamientos o hundimientos producen una calidad de tránsito de alta severidad (Fig. X1.12).

Fig. X1.12 Abultamientos y Hundimientos – Alta Severidad

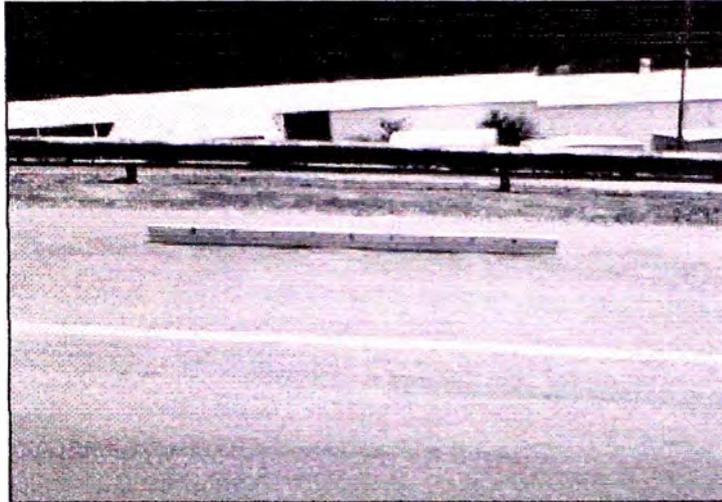
Fig. X1.14 Corrugación – Mediana Severidad

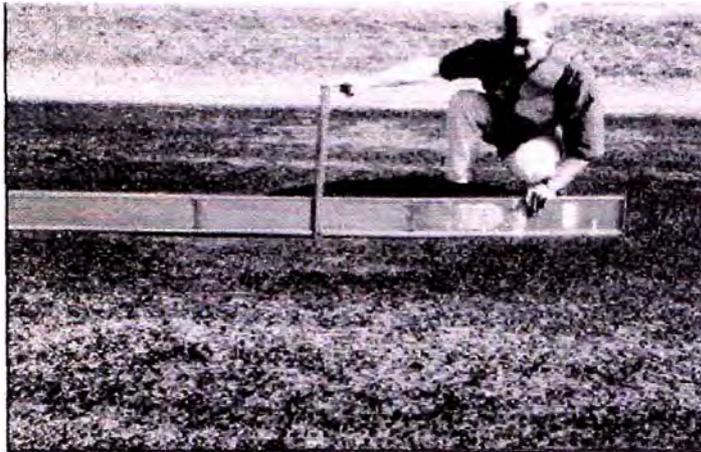
**Fig. X1.16 Depresión – Baja Severidad**

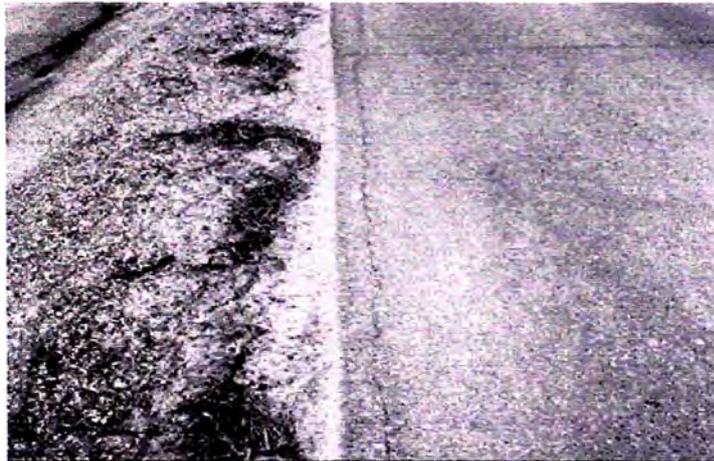
Fig. X1.19 Fisura de Borde – Baja Severidad

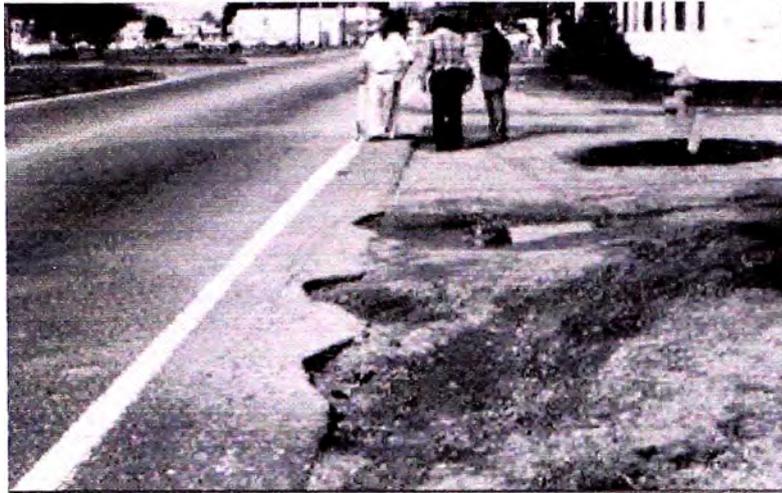
X1.11.1.3 **H** – Fragmentación o desprendimiento considerable a lo largo del borde (Fig. X1.21).

**Fig. X1.21 Fisura de Borde – Alta Severidad**

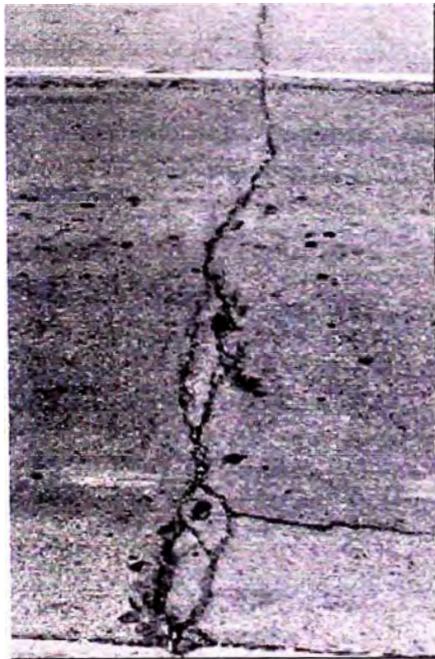
**Fig. X1.23 Fisura de Reflexión de Junta – Mediana Severidad**

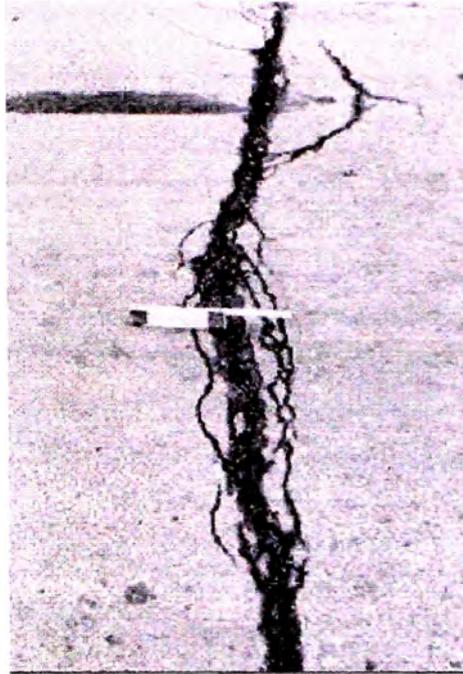
**X1.12.1.3 H** – Se cumple una de las siguientes condiciones (Fig. X1.24): Cualquier fisura con o sin relleno rodeada de fisuras secundarias de mediana o alta severidad; fisuras sin relleno de ancho mayor a 75mm (3 pulgadas); o, fisura de cualquier ancho donde aproximadamente 100mm (4 pulgadas) del pavimento que la rodea está desprendido o fracturado.

**Fig. X1.24 Fisura de Reflexión de Junta – Alta Severidad**

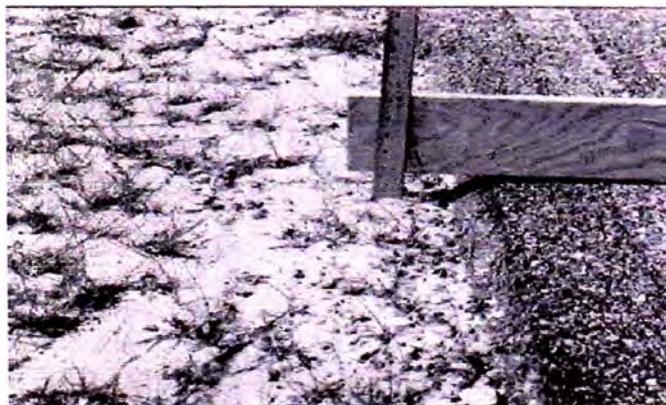
**Fig. X1.25 Desnivel Carril-Berma – Baja Severidad**

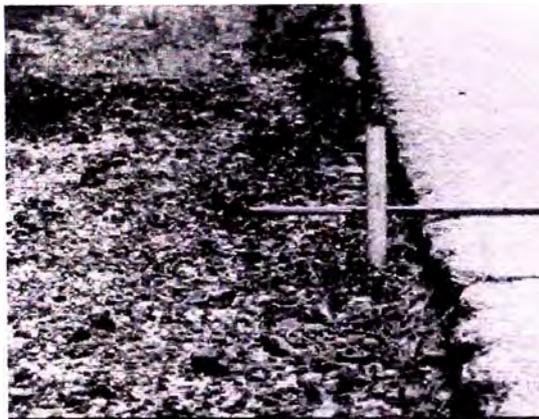
X1.13.1.3 **H** – La diferencia entre las elevaciones del pavimento y la berma es mayor a 100mm (4 pulgadas) (Fig. X1.27).

Fig. X1.27 Desnivel Carril-Berma – Alta Severidad

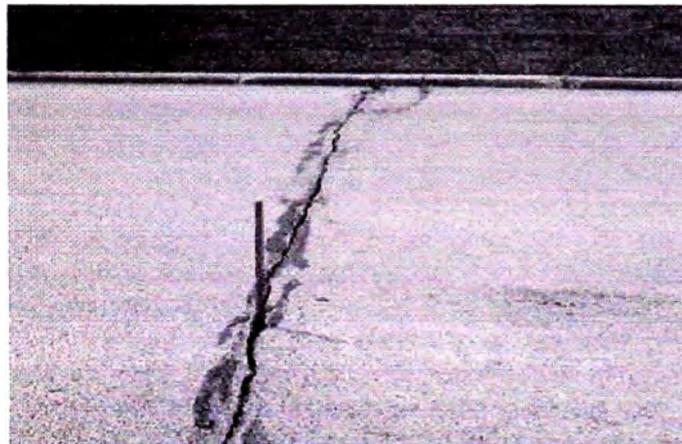
Fig. X1.29 Fisura Longitudinal y Transversal – Mediana Severidad

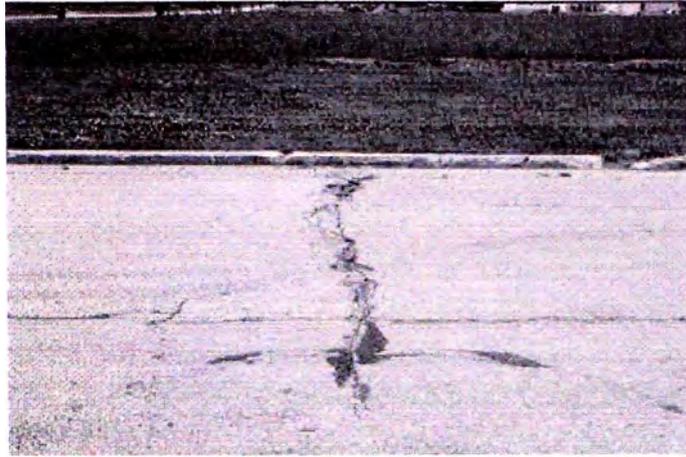
X1.14.2.3 **H** – Se cumple una de las siguientes condiciones (Fig. X1.30): Cualquier fisura con o sin relleno, rodeada de fisuras secundarias en forma aleatoria, de mediana o alta severidad; fisuras sin relleno de ancho mayor a 75mm (3 pulgadas); o, fisura de cualquier ancho donde aproximadamente 100mm (4 pulgadas) del pavimento que la rodea está severamente fracturado.

Fig. X1.30 Fisura Longitudinal y Transversal –Alta Severidad

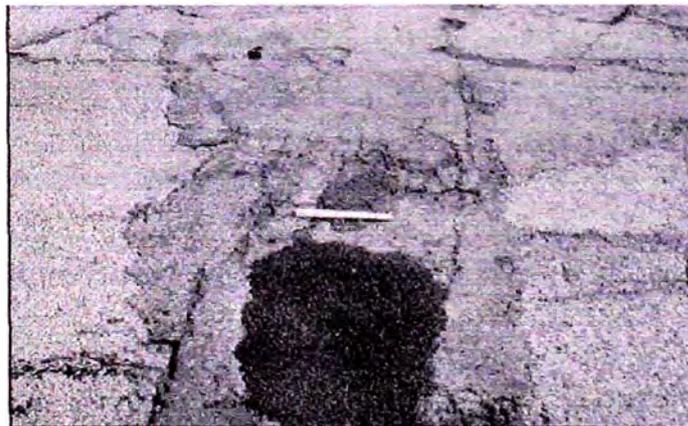
X1.15.1.3 **H** – El parche se encuentra muy deteriorado, o la calidad de tránsito es calificada como de alta severidad, o ambas; en este caso el parche necesita ser reemplazado lo más pronto posible (Fig. X1.33).

**Fig. X1.33 Parches y Parches de Cortes Utilitarios – Alta Severidad**

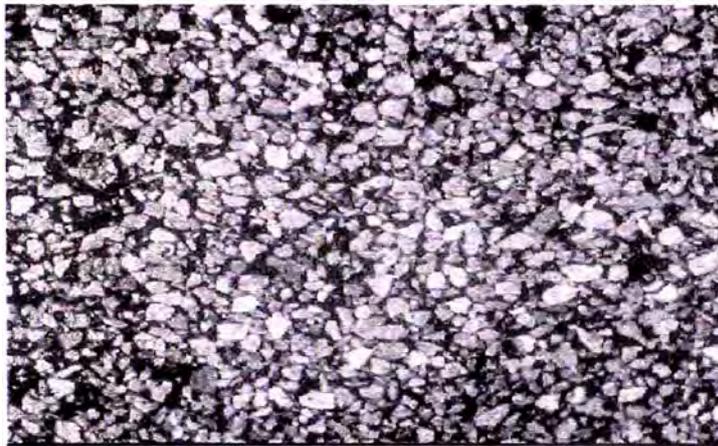
**X1.16.1 Niveles de Severidad** – No hay niveles de severidad definidos; sin embargo, el nivel de pulido debe ser claramente notable en la unidad de muestra, y la superficie de agregado debe ser suave al tacto (Fig. X1.34).

**Fig. X1.34 Agregado Pulido**

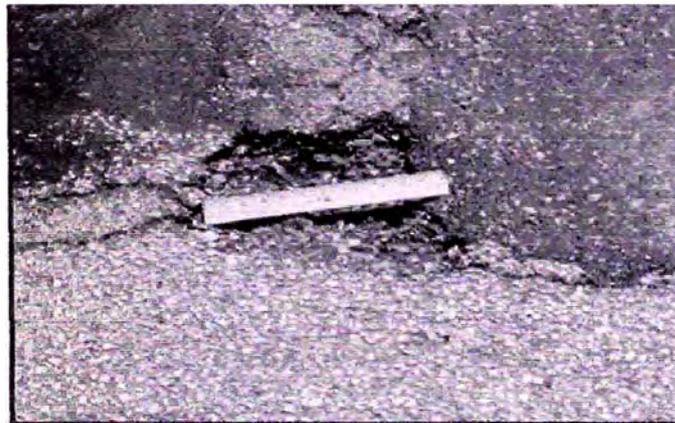
Fig. X1.35 Bache – Baja Severidad

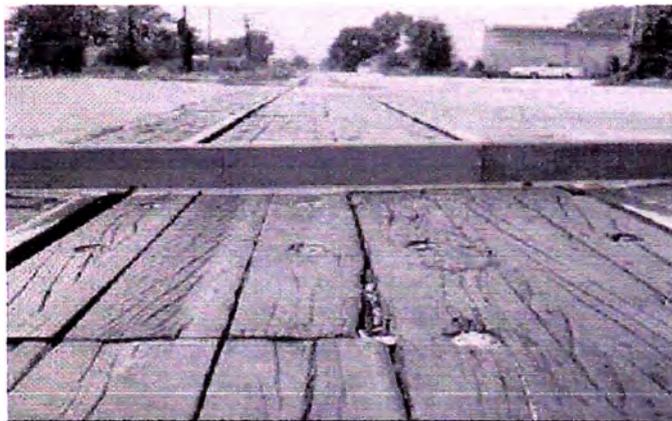
Fig. X1.38 Cruce de Vía Férrea – Baja Severidad

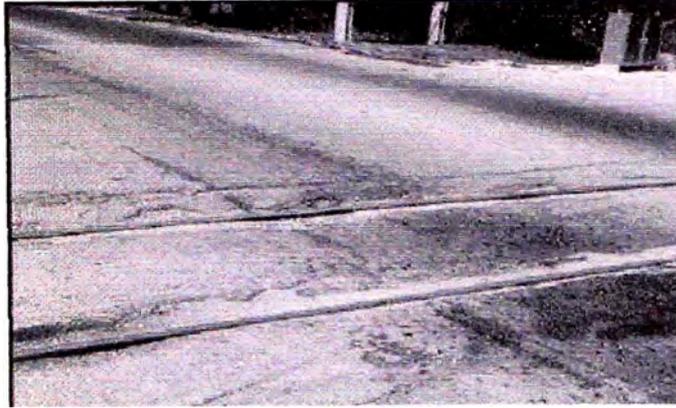
Fig. X1.39 Cruce de Vía Férrea – Mediana Severidad

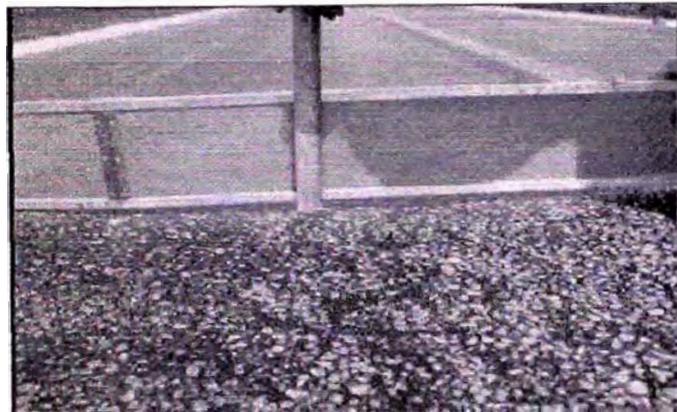
**Fig. X1.42 Ahuellamiento – Mediana Severidad**

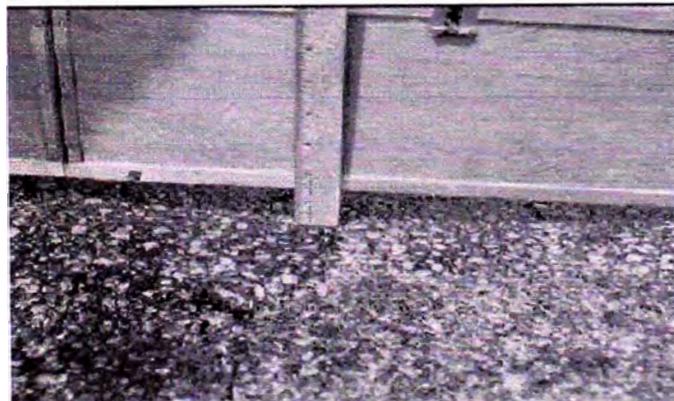
X1.19.1.3 **H** –  $> 25$ mm ( $> 1$  pulgada) (Fig. X1.43).

**Fig. X1.43 Ahuellamiento – Alta Severidad**

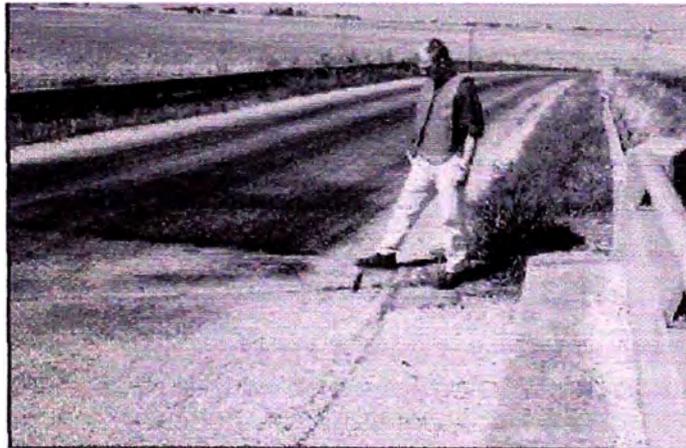
Fig. X1.44 Desplazamiento – Baja Severidad

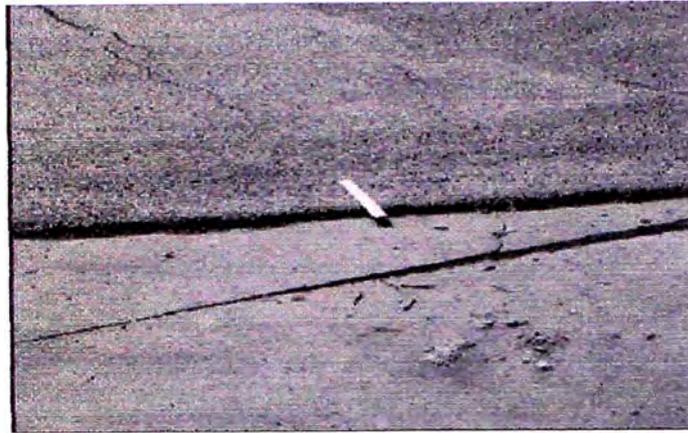
Fig. X1.45 Desplazamiento – Mediana Severidad

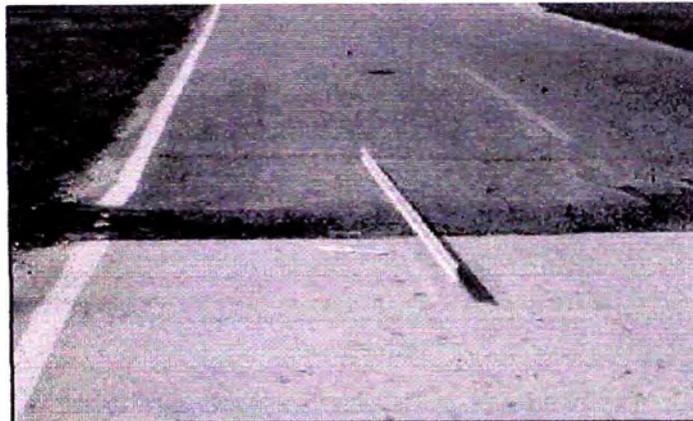
X1.20.3.3 **H** – Cuando el desplazamiento genera una calidad de tránsito de alta severidad (Fig. X1.46).

Fig. X1.46 Desplazamiento – Alta Severidad

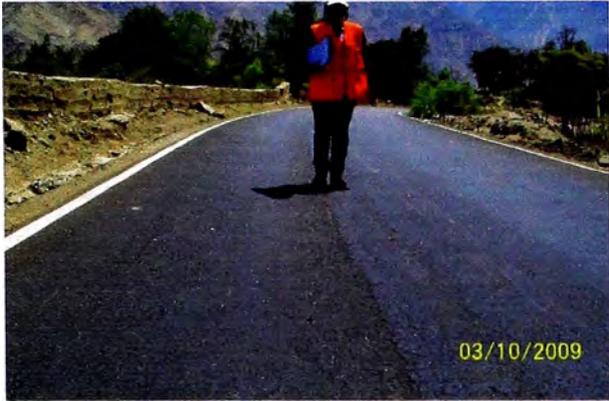
**Ahuellamiento – zona de traslape**

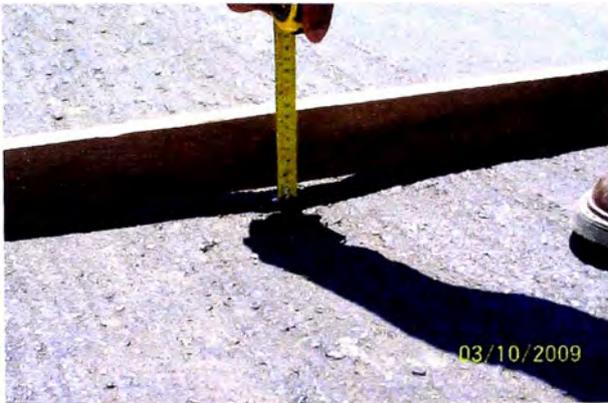
**Medida del ahuellamiento**

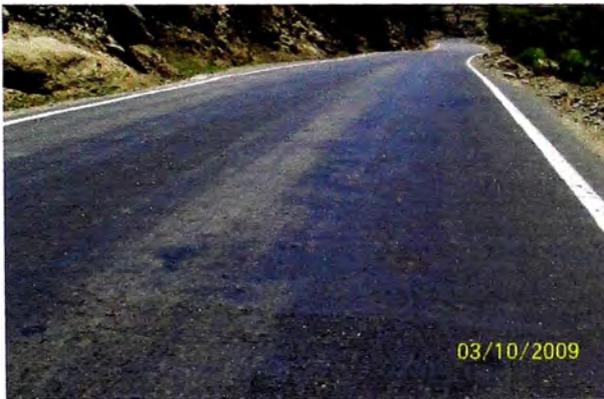
**Exudación con severidad leve**

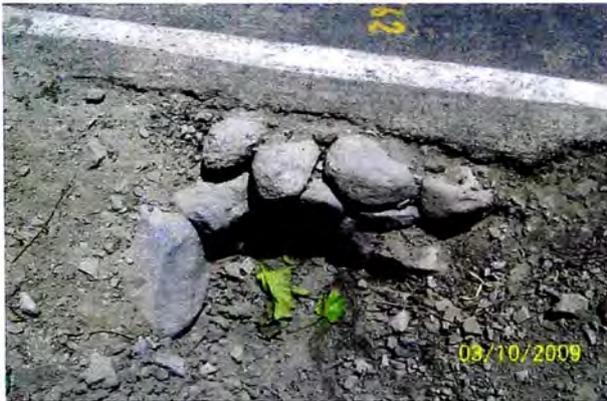
**Alcantarilla subestándar**

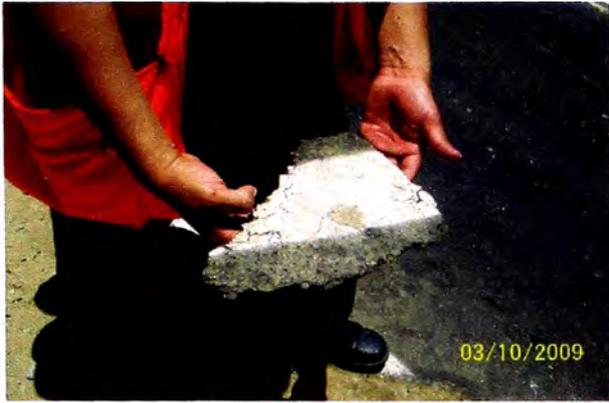
**Desprendimiento de la capa de Slurry Seal**

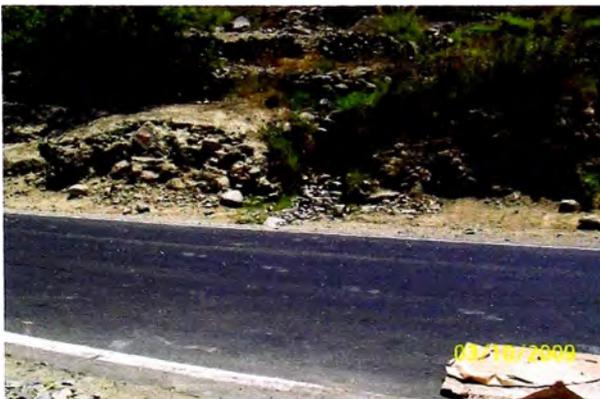
**Huellas de pisadas**

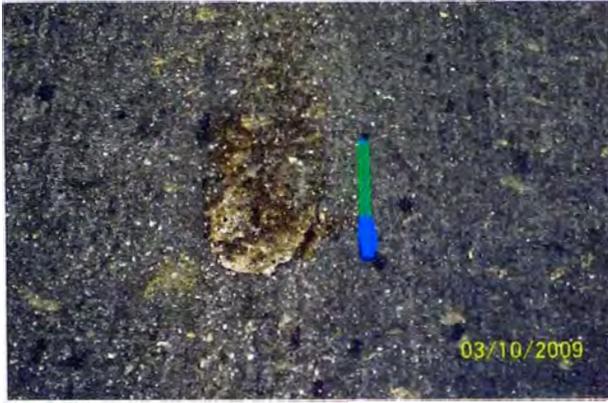
**Medida del tamaño de las pisadas**

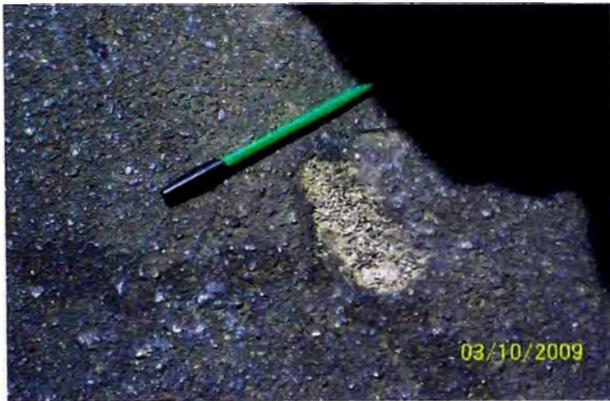
**Huecos en el pavimento**

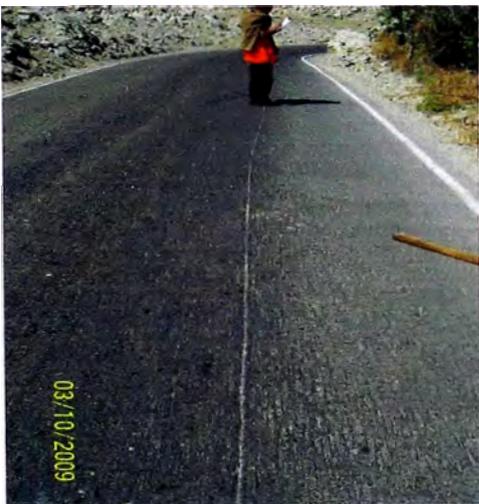
**Rasguño en el pavimento**

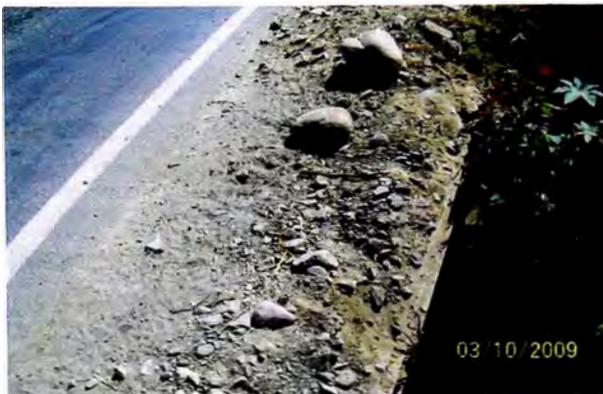
**Falta de protección de alcantarillas**

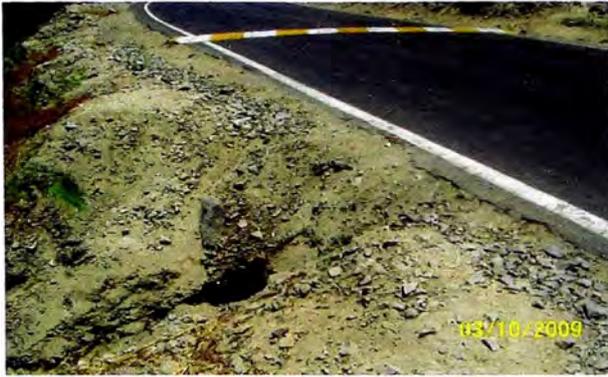
**Salida de alcantarilla muy cercana a la vía**

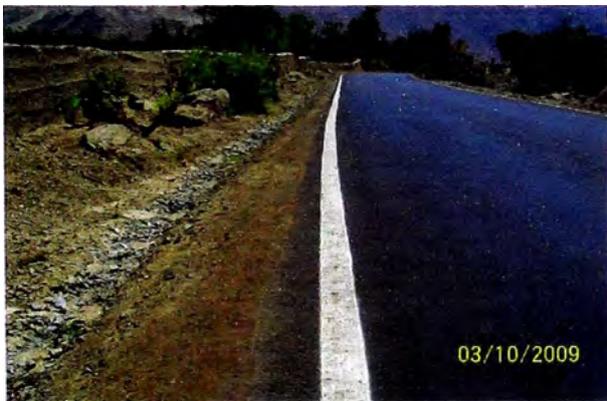
**Zona de berma, cultivo y cuneta no revestida**

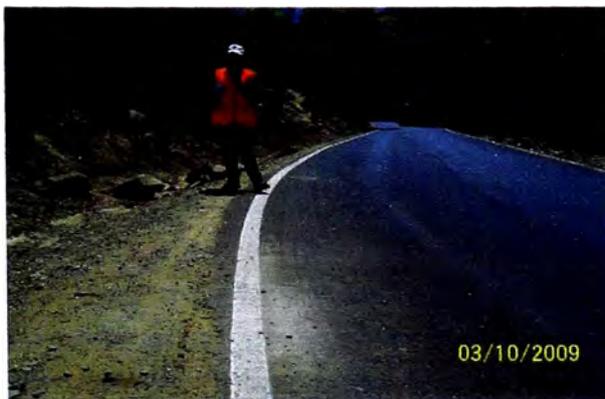
**Presencia de pedrecillas sobre el pavimento**
