**ESTUDIO DEL IMPACTO DE LAS INTERVENCIONES EN EL NÚCLEO DEL  
CENTRO HISTÓRICO DE LIMA, A PARTIR DE LA DECLARACIÓN DE  
PATRIMONIO CULTURAL DE LA HUMANIDAD**

TOMO III

TESIS PARA OPTAR AL GRADO MAESTRO EN CIENCIAS CON MENCIÓN EN  
CONSERVACIÓN DEL PATRIMONIO EDIFICADO

## **ANEXO II - CONTINUACIÓN**

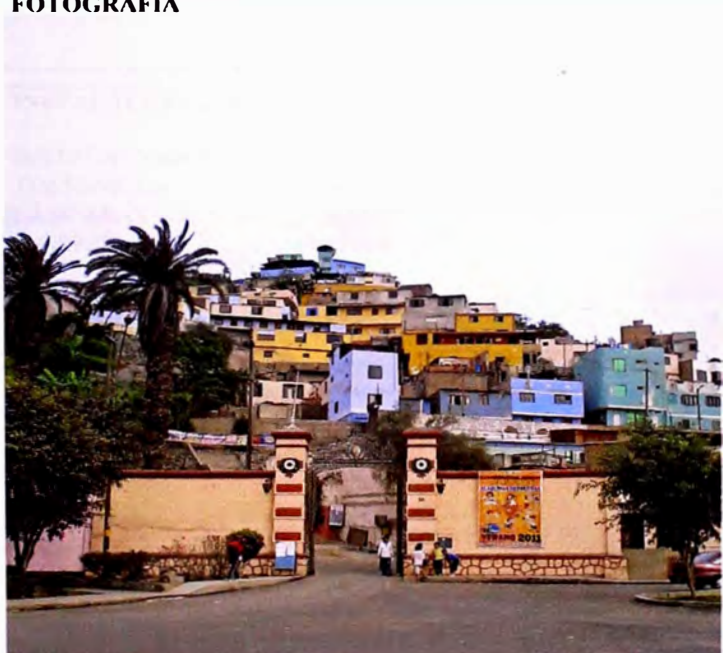
<b>FOTOGRAFÍA</b>

<b>OBSERVACIONES</b>
	<p><i>Aspecto general:</i> Local de espacimento sobre terreno en pendiente y hacia la ladera de los cerros San Cristóbal y Santa Rosa.</p> <p><i>Elementos exteriores:</i> * Cerco con zócalo texturado en piedra, reja artística de fierro y bronce, entre columnas con astas y escudos. * Acceso vehicular, canchas deportivas, plazuela, piscina y casa huerta republicana adecuada a local social.</p> <p><i>Impacto Negativo Menor</i> Requiere limpieza de fachadas y mantenimiento.</p>
	FECHA 2006-2010
	RESPONSABLE Mónica Rodríguez-Larrain
	LEVANTAMIENTO Mónica Rodríguez-Larrain

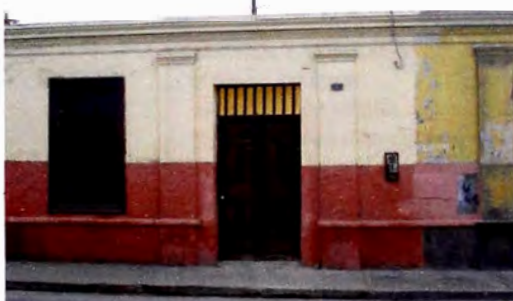
*Foto 3: Acceso común, Jr. Portugués 180.*

<p><b>FOTOGRAFÍA</b></p>  	<p><b>OBSERVACIONES</b></p> <p><i>Aspecto general:</i> Callejón con vivienda exterior clausurada y otras al interior en turgurio.</p> <p><i>Elementos exteriores:</i> *4 pilastras, flanqueando los accesos y cornisa simple de remate. *2 Puertas: 1 de madera con sobreluz y 1 con planchas de fierro y reja. *2 ventanas de madera, 1 con rejas de fierro.</p> <p><i>Impacto Negativo Recuperable</i> Require destugurización y restauración.</p>
	<p>FECHA 2006-2010</p> <p>RESPONSABLE Mónica Rodríguez-Larraín</p> <p>LEVANTAMIENTO Mónica Rodríguez-Larraín</p>

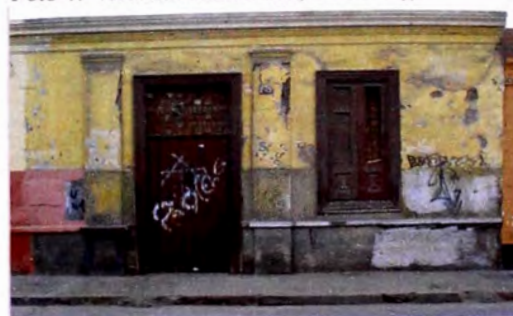
*Foto 4: vivienda clausurada, Jr. Portugués 176.*

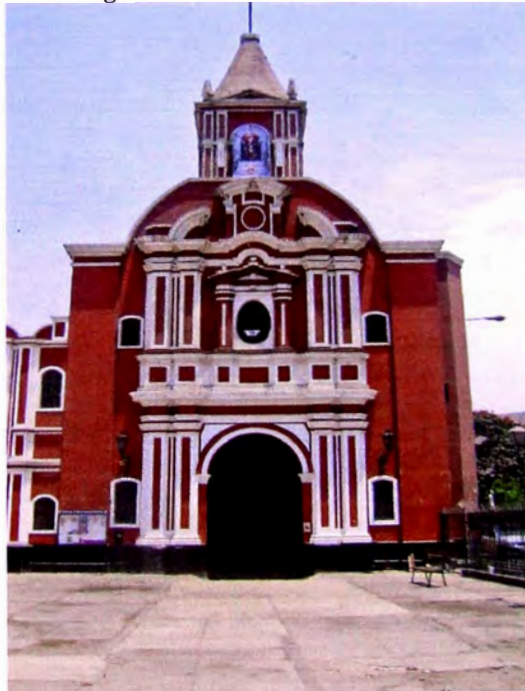
*Foto 2: Iglesia de Santa Liberata*

<b>FOTOGRAFÍA</b>	<b>OBSERVACIONES</b>
 	<i>Aspecto general:</i> Iglesia frente a la Alameda de los Descalzos y a la Iglesia del Patrocinio. Sucesivamente restaurada.
	<i>Elementos exteriores:</i> * Iglesia de 1 nave con portada de 2 cuerpos, portón en arco de medio punto y torre campana a eje, cúpula y ventanas en lunetos y en arcos de medio punto. * Capilla de la Hermandad con portada con balcón de cajón cerrado y celosía, portón y ventanas en arco de medio punto y cornisas.
	<i>Impacto Negativo Recuperable</i> Requiere restauración.
	FECHA 2006-2010
	RESPONSABLE Mónica Rodríguez-Larrain
	LEVANTAMIENTO Mónica Rodríguez-Larrain

Actualmente el templo se halla bajo la custodia de la Iglesia de San Lázaro y a cargo de la Hermandad del Señor Crucificado del Rímac (patrono del Rímac) y cuya venerada imagen se guarda en su interior. La estructura de la iglesia se encuentra en proceso de deterioro con paredes, torre y cúpula resquebrajadas, pisos interiores y del atrio con deterioros visibles. Asimismo, la pintura mural de las pechinas se halla despigmentada y con fragmentos faltantes. Requiere de una restauración integral que incluya la reconstrucción de los techos y los muros laterales y la restauración de la pintura mural.

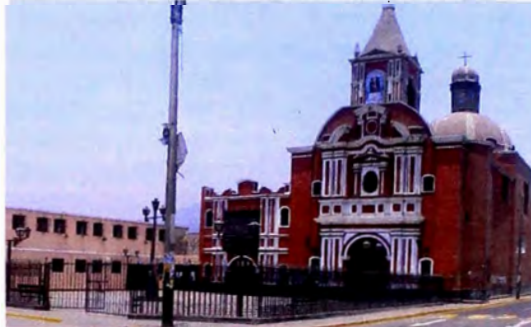
*Foto 1: Vista hacia la Plazuela Santa Liberata.*

<b>FOTOGRAFÍA</b>  	<b>OBSERVACIONES</b>
	<i>Aspecto general:</i> Edificación moderna con amplio frente sobre la Plazuela de Santa Liberata Fachadas sucias y/o con grafitis. <i>Elementos exteriores:</i> *3 Portones: 2 de planchas de fierro y 1 de madera con rejas de fierro. *34 Ventanas de perfiles de fierro con vidrios, algunas con rejas de fierro. * 1 Farol en fachada  <i>Impacto Negativo Menor</i> Requiere Limpieza y pintado de fachadas.
	FECHA 2006-2010 RESPONSABLE Mónica Rodríguez-Larraín LEVANTAMIENTO Mónica Rodríguez-Larraín

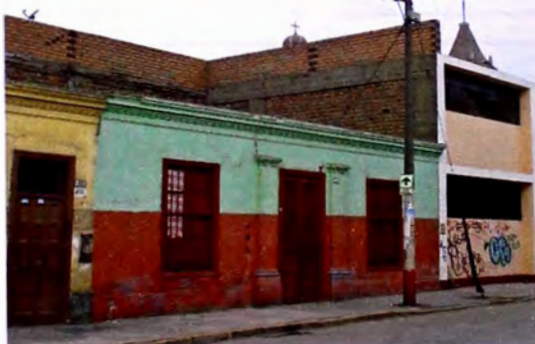
*Foto 1: Inmueble desde el Jr. 22 de Agosto.*

<b>FOTOGRAFÍA</b>	<b>OBSERVACIONES</b>
 	<i>Aspecto general:</i> * Edificación en mal estado de conservación, sin mantenimiento
	<i>Elementos exteriores:</i> *1 Puerta 2 hojas de madera con reja de fierro. *2 Ventanas de madera y rejas de fierro. *2 Pilastras en acceso. * Cornisa simple de remate.
	<i>Impacto Negativo Recuperable</i> Requiere destugurización y restauración.
	FECHA 2006-2010 RESPONSABLE Mónica Rodríguez-I.rrain LEVANTAMIENTO Mónica Rodríguez-I.rrain

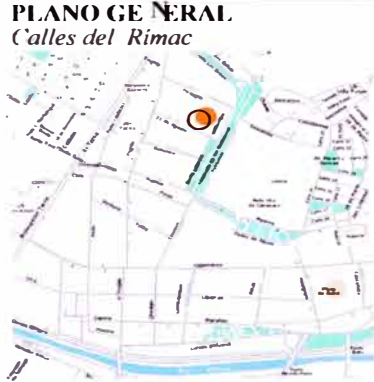
CÓDIGO N° CHL-II-1005-11

ÁREA TERRENO	272.70 M2	
FRENTE	Jr. 22 de Agosto: 13.20 M	
VECINOS	1005-10, 1005-12 y 1006-08	
<i>Edificación</i>		
FILIACIÓN	S. XX	
ESTILO	Neoclásico	
ÁREA CONSTRUIDA	218.00 M2	
ALTURA	4.00 M	
N° DE PISOS	1	
N° DE SÓTANOS	0	
N° DE ACCESOS	1	
CONSERVACIÓN	Regular - Malo	
USO	Residencial	
OCUPACIÓN	Callejón con viviendas en tugurio.

<i>Aspecto general:</i> Callejón original en proceso de deterioro, tugurio y sin mantenimiento.
	<i>Elementos exteriores:</i> *2 Puertas de madera con sobreluz. *2 Ventanas de madera con sobreluz y rejas de hierro. *2 Pilastras flanqueando acceso principal. *Cornisa simple de remate.
	<i>Impacto Negativo Recuperable</i> Requiere destugurización y restauración.
	FECHA 2006-2010 RESPONSABLE Mónica Rodríguez-I. arrain LEVANTAMIENTO Mónica Rodríguez-I. arrain

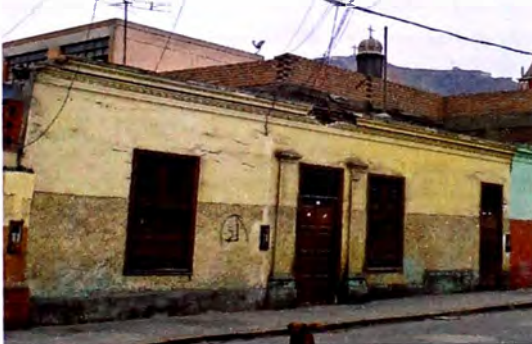
*Foto 1: Vista inmueble desde el Jr. 22 de Agosto*

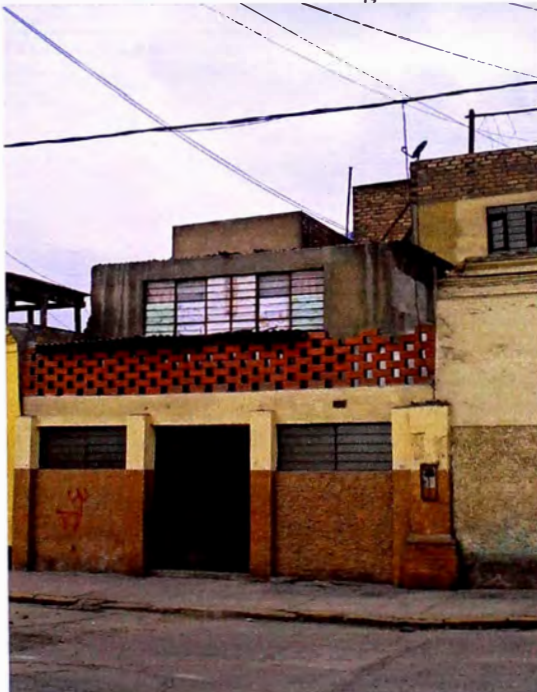
*Foto 1: Vista desde el Jr. 22 de Agosto.*

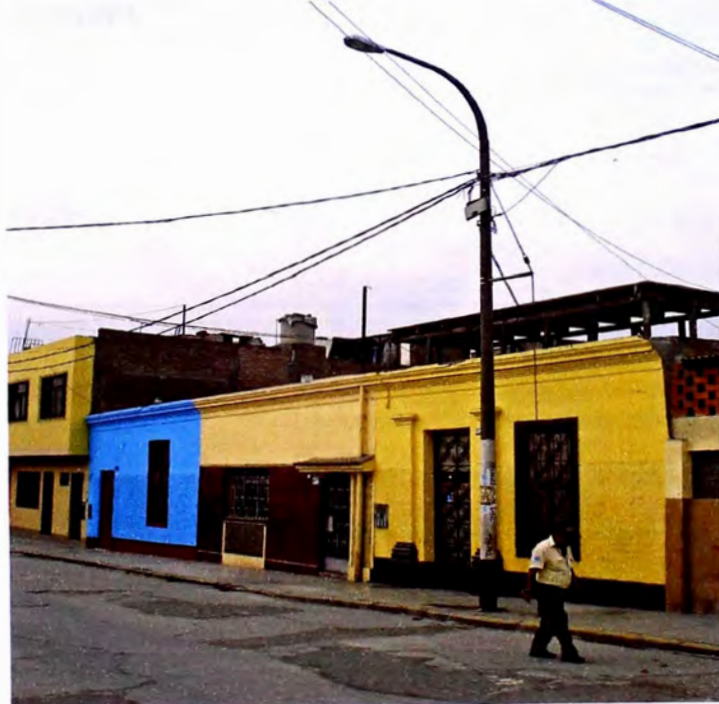
CÓDIGO N° CHI-II-1005-13

*Lote*  
 ÁREA TERRENO 387.90 M2  
 FRETE JR. 22 de Agosto: 21.10 M  
 VECINOS 1005-12, 1005-14 y 1006-07  
*Edificación*  
 FILIACIÓN S. XIX - S. XX  
 ESTILO Neoclásico - Chicha  
 ÁREA CONSTRUIDA 310.30 M2  
 ALTURA 4.00 M  
 N° DE PISOS 1  
 N° DE SÓTANOS 0  
 N° DE ACCESOS 3  
 CONSERVACIÓN Regular  
 USO Residencial  
 OCUPACIÓN Viviendas económicas

*Aspecto general:*  
 Edificación sectorizada en tres con cambio de proporciones en vanos y adiciones: alero y zócalo de ladrillo en fachada y techo liviano en azotea.  
*Elementos exteriores:*  
 \*3 Puertas: 1 de planchas de hierro, 2 de hierro y vidrio.  
 \*3 Ventanas: 2 de madera con vidrios y rejas de hierro, 1 de aluminio con vidrios y rejas de hierro.  
 \*2 Pilastras flanqueando 1 acceso.  
 \*Zócalo, alero y cornisa de remate.  
*Impacto Negativo Recuperable*  
 Requiere mantenimiento.  
*Impacto Negativo Irrecuperable*  
 30% Pérdida del patrimonio.

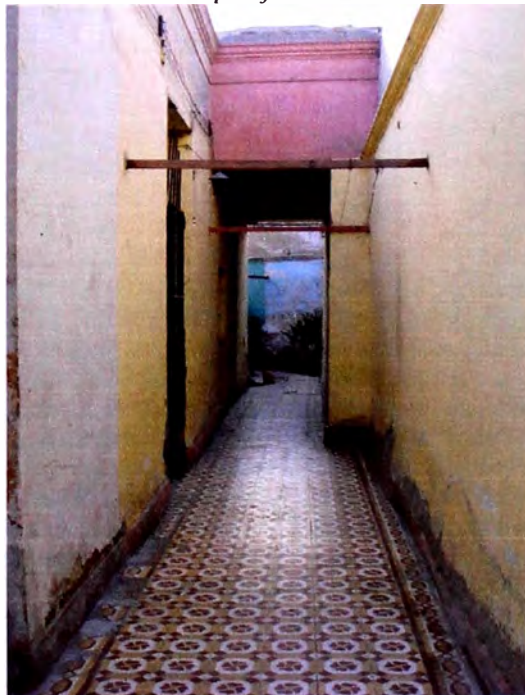
*Foto 3: Vista de un pasaje interior.*

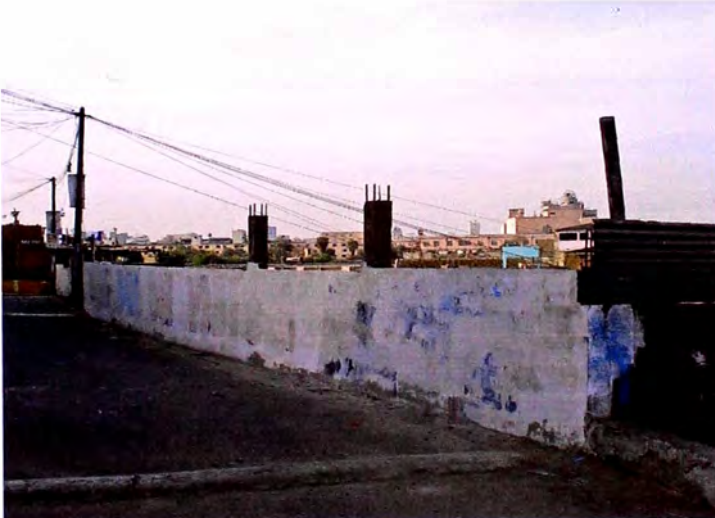
CÓDIGO N° CHL-II-1010-02

FRENTE	Calle Cabildantes: 46.64 M	
VECINOS	0767-02, 1010-01 y 1010-03	
<i>Edificación</i>		
FILIACIÓN	S. XX	
ESTILO	Na.	
ÁREA CONSTRUIDA	183.50 M2	
ALTURA	2.50 M	
N° DE PISOS	1	
N° DE SÓTANOS	0	
N° DE ACCESOS	1	
CONSERVACIÓN	Bueno	
USO	Sin uso	
OCUPACIÓN	Desocupado

<b>OBSERVACIONES</b>
	<p><i>Aspecto general:</i> Terreno remanente inclinado, hacia la ladera del cerro y con auto construcción en casco sin tarrajear.</p> <p><i>Elementos exteriores:</i> *1 Reja batiente de perfiles de fierro, en acceso. * Muro bajo sin terminar. *2 Columnas sin confinar.</p> <p><i>Impacto Negativo Irrecuperable</i> Ocupación del cerro.</p>
	<p>FECHA 2006-2010</p> <p>RESPONSABLE Mónica Rodríguez-Larrain</p> <p>LEVANTAMIENTO Mónica Rodríguez-Larrain</p>

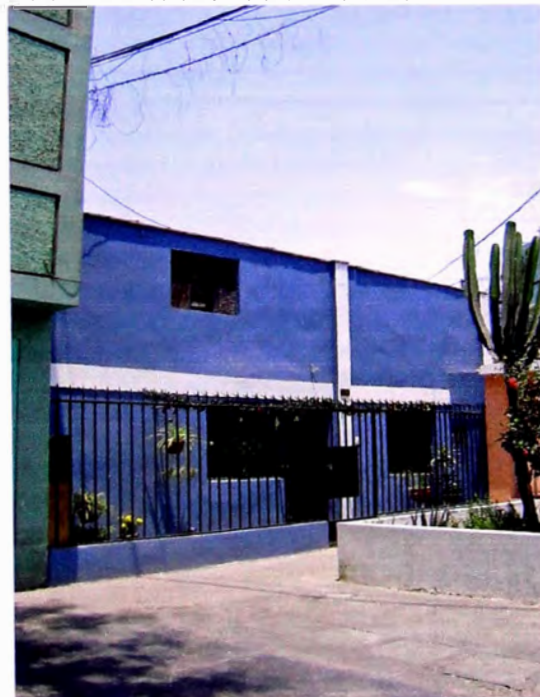
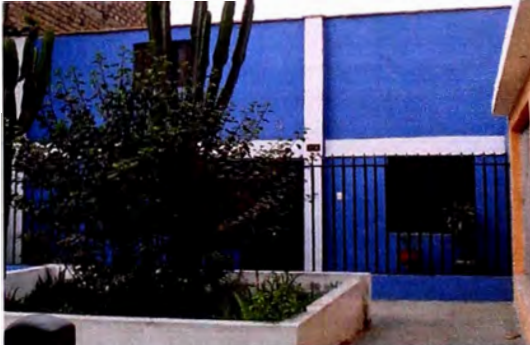
FOTOGRAFIA	OBSERVACIONES
 	<b>Aspecto general:</b> Edificación retirada del plomo de la calle y sin considera el entorno.
	<b>Elementos exteriores:</b> * 1 Puerta y 3 ventanas de fierro y vidrios. * 1 Cerco y puerta, de rejas de fierro. * Ladrillo pasterero de remate.
	<b>Impacto Negativo Irrecuperable</b> No integrada al entorno patrimonial.
	FECHA 2006-2010 RESPONSABLE Mónica Rodríguez-Larraín LEVANTAMIENTO Mónica Rodríguez-Larraín

Foto 3: Inmueble desde el Jr. Descalzos

Foto 4: Inmueble desde el Jr. Descalzos

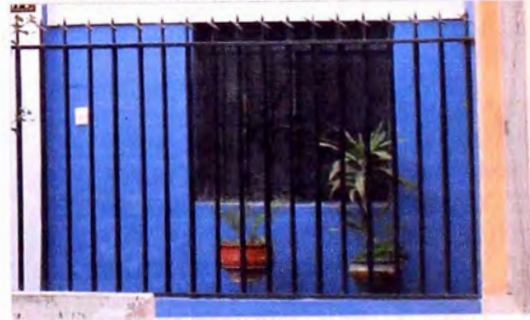
Foto 5: Cerco de rejas de fierro.

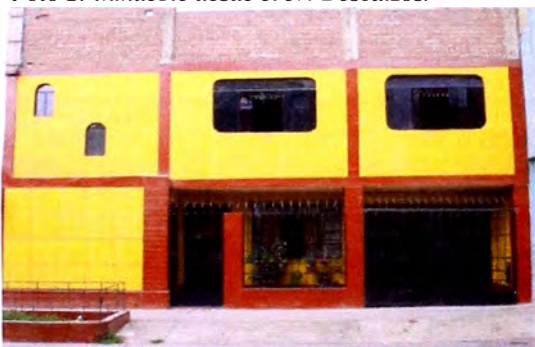
<b>FOTOGRAFÍA</b>  	<b>OBSERVACIONES</b>
	<p><i>Aspecto general:</i> Edificación autogestionada, construida por etapas y sin terminar. Parcialmente retirada, con 2p en volado y cerrada con rejas.</p> <p><i>Elementos exteriores:</i> * 2 Cerco de rejas con 2 accesos. * 1 Portón fierro y 1 puerta madera. * 5 Ventanas, 1 de fierro y vidrio, 4 de aluminio y vidrio polarizado (2 grandes y 2 pequeñas en arco).</p> <p><i>Impacto Negativo Irrecuperable</i> No integrada al entorno patrimonial.</p>
	<p>FECHA 2006-2010</p> <p>RESPONSABLE Mónica Rodríguez-Larrain</p> <p>LEVANTAMIENTO Mónica Rodríguez-Larrain</p>

*Foto 2: Inmueble desde el Jr. Descalzos.*

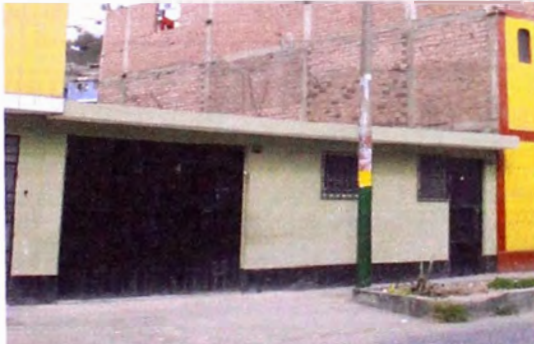
<b>FOTOGRAFIA</b>  	<b>OBSERVACIONES</b>
	<p><i>Aspecto general:</i> Edificación sin valor, con losa en pequeño volado.</p> <p><i>Elementos exteriores:</i> * 1 Puerta y 1 portón vehicular de planchas y rejas de fierro. * 2 Ventanas altas de fierro y vidrio y con rejas de seguridad.</p> <p><i>Impacto Negativo Menor.</i> Requiere limpieza de fachada. <i>Impacto Negativo Irrecuperable.</i> Losa volada, uso inadecuado-taller.</p>
	<p>FECHA 2006-2010</p> <p>RESPONSABLE Mónica Rodríguez-Larraín</p> <p>LEVANTAMIENTO Mónica Rodríguez-Larraín</p>

*Foto 3: Vista del inmueble desde el Jr. Descalzos.*

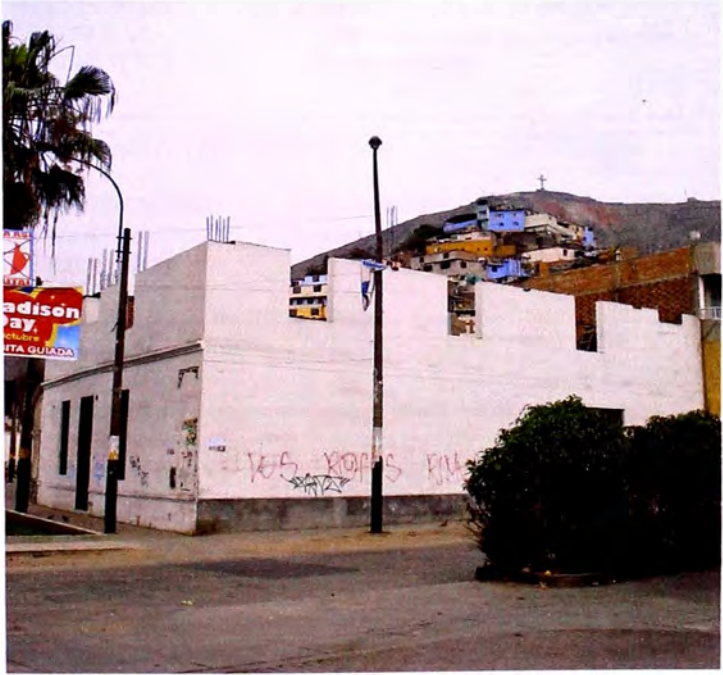
CÓDIGO N° CHL-II-1010-18

<b>OBSERVACIONES</b>
	<p><i>Aspecto general:</i> Edificación ampliada en forma auto-gestionada y con obras paralizadas.</p> <p><i>Elementos exteriores:</i></p> <ul style="list-style-type: none"> <li>* 1 Puerta de madera y rejas de fierro.</li> <li>* 1 Portón de planchas de fierro.</li> <li>* 2 Ventanas de madera con rejas de fierro.</li> <li>* Cornisa de remate original, convertida en cornisa intermedia.</li> </ul> <p><i>Impacto Negativo Recuperable</i> Obra paralizada.</p>
	<p>FECHA 2006-2010</p> <p>RESPONSABLE Mónica Rodríguez-Larrain</p> <p>LEVANTAMIENTO Mónica Rodríguez-Larrain</p>

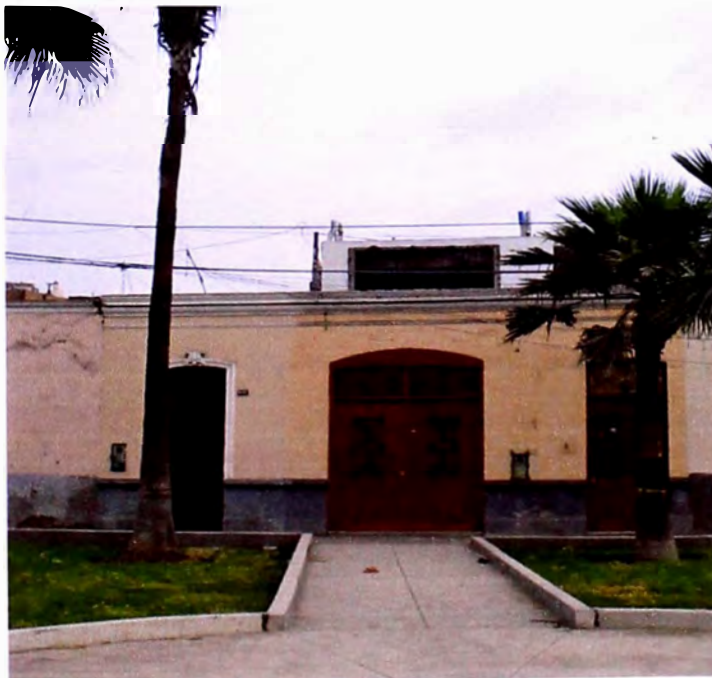
Edificación original subdividida, modificada, con deterioros, sin mantenimiento y repintada por secciones.

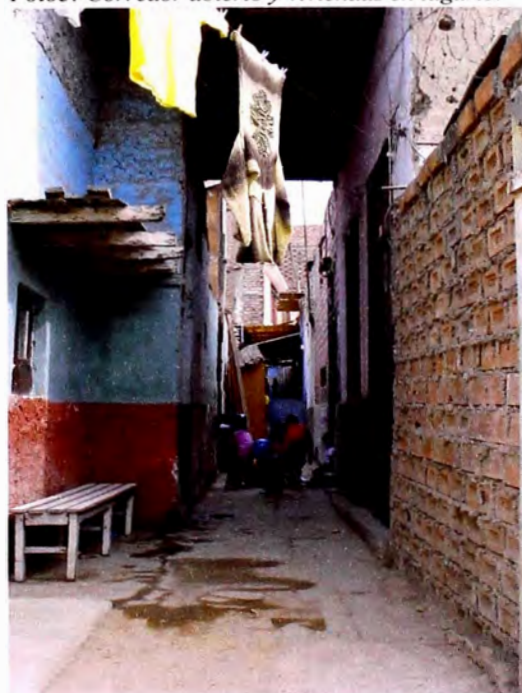
*Foto3: Corredor abierto y viviendas en tugurio.*

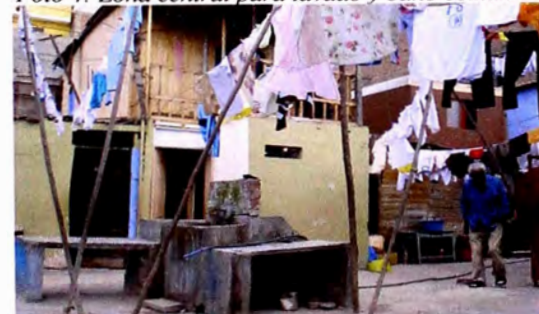
*Foto 4: Zona central para lavado y baño común*

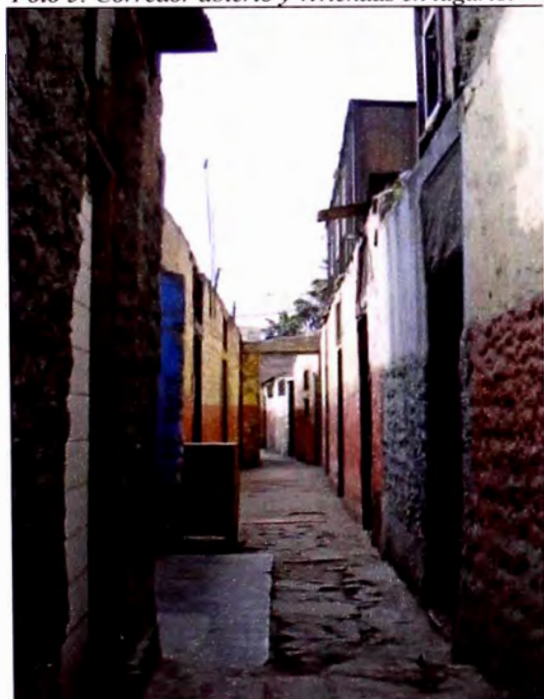
*Foto 5: Corredor abierto y viviendas en tugurio.*

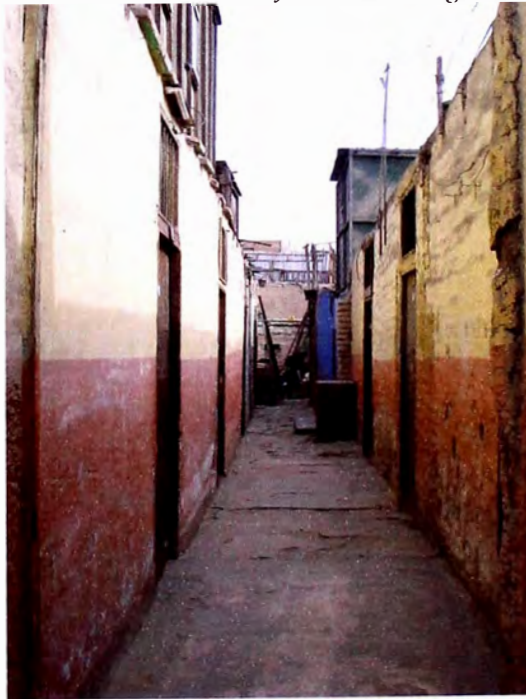
*Foto 6: Corredor abierto y viviendas en tugurio.*

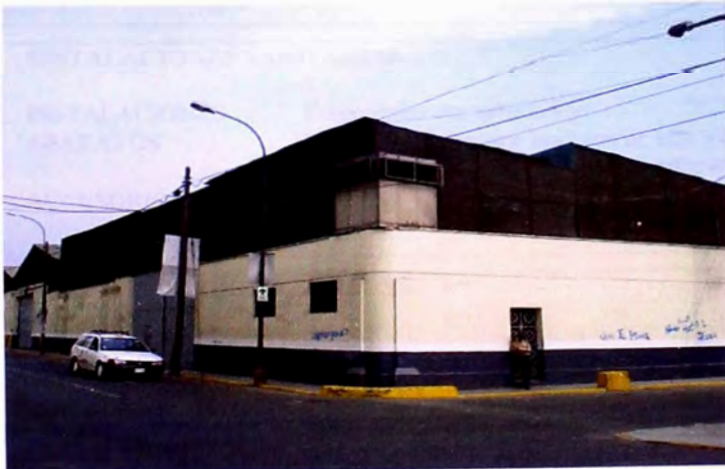
## OBSERVACIONES

*Aspecto general:*

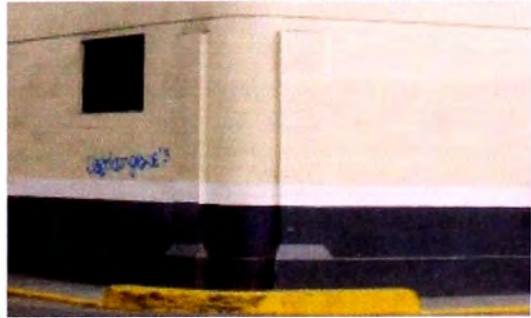
*Foto 6: Pilastras sin capiteles y adosadas al muro.*

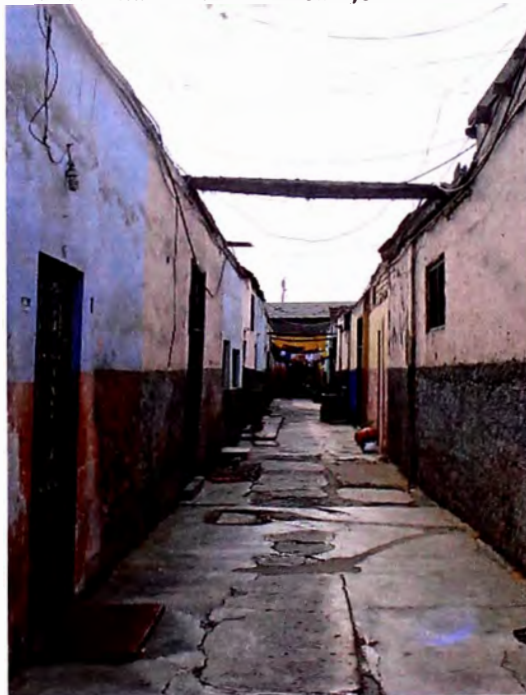
<p><b>OBSERVACIONES</b></p> <p><i>Aspecto general:</i> Casas para obreros hacia la calle y callejón con vía interna, baño, lavado y tendal común, en avanzado proceso de deterioro y tugurizado.</p> <p><i>Elementos exteriores:</i></p> <ul style="list-style-type: none"> <li>* 16 Puertas de 2 hojas, de madera.</li> <li>* 2 Vanos sin cerramiento y 1 reja.</li> <li>* Ventanas de madera y vidrio.</li> <li>* Cornisa simple de remate.</li> </ul> <p><i>Impacto Negativo Recuperable</i> Requiere destugurización y restauración.</p> <p>FECHA: 2006-2010</p> <p>RESPONSABLE: Mónica Rodríguez-Larrain</p> <p>LEVANTAMIENTO: Mónica Rodríguez-Larrain</p>

*Foto 3: Vista de interior del callejón.*

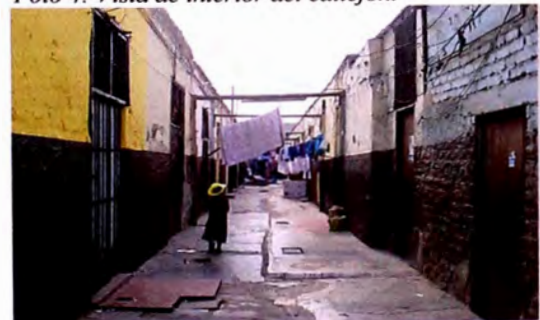
*Foto 4: Vista de interior del callejón.*

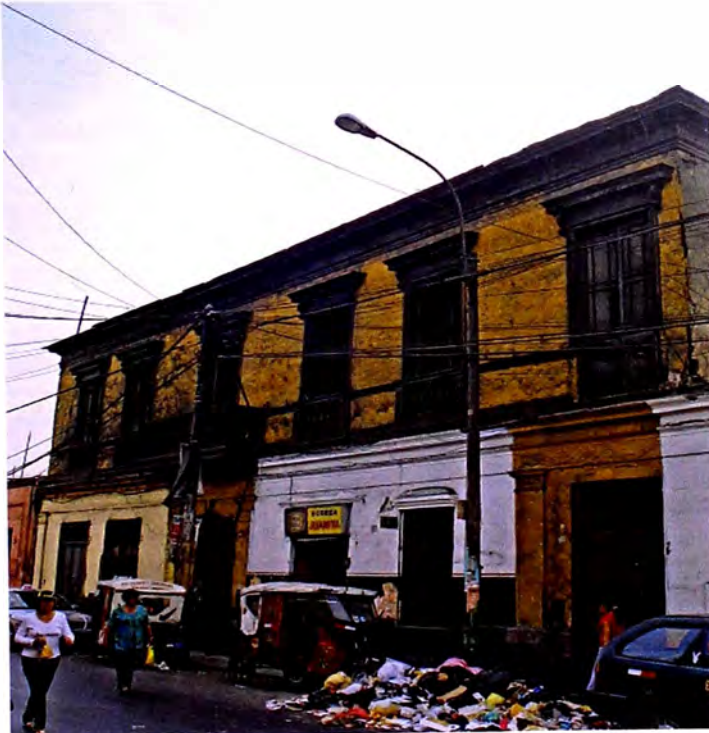
## OBSERVACIONES

*Aspecto general:*

Primera crujía de finca con sus elementos singulares (menos 1 balcón de antepecho) y callejón en avanzado proceso de deterioro y tugurizado.

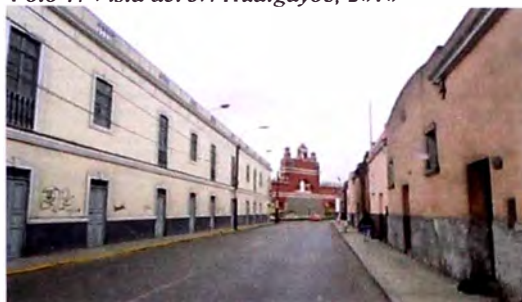
<b>FOTOGRAFÍA</b>  	<b>OBSERVACIONES</b>
	<p><i>Aspecto general:</i> Casa para obreros con viviendas hacia la calle y corralón con vía interna, baño, lavado y tendal común, muy deteriorado y tugurizado.</p> <p><i>Elementos exteriores:</i> * 11 Puertas de 1 o 2 hojas: 9 de madera y 2 de fierro. * 24 Ventanas de madera con rejas. * Cornisa simple de remate.</p> <p><i>Impacto Negativo Recuperable</i> Requiere destugurización y restauración.</p>
	<p>FECHA 2006-2010</p> <p>RESPONSABLE Mónica Rodríguez-Larraín</p> <p>LEVANTAMIENTO Mónica Rodríguez-Larraín</p>

Foto 1: Vista del Jr. Hualgayoc, 2010

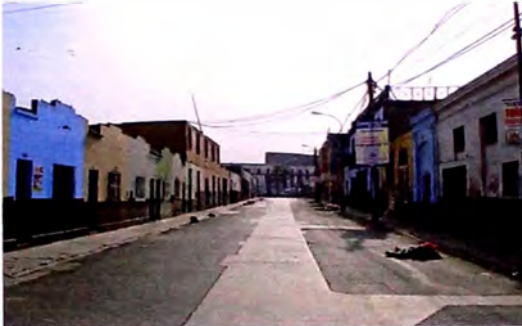
Foto 2: Vista del Jr. Garcia Hurtado de Mendoza

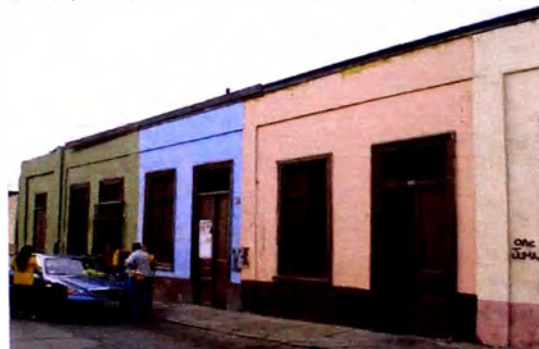
Foto 3: Vista desde Jr. Garcia Hurtado de Mendoza

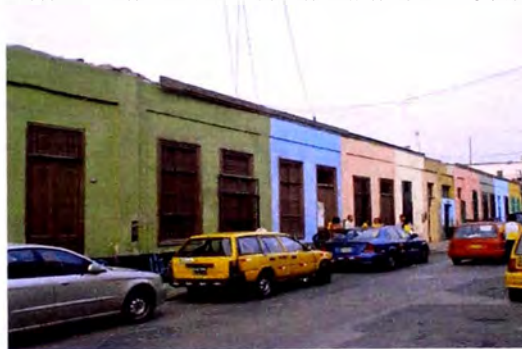
Foto 4: Vista desde Jr. Garcia Hurtado de Mendoza

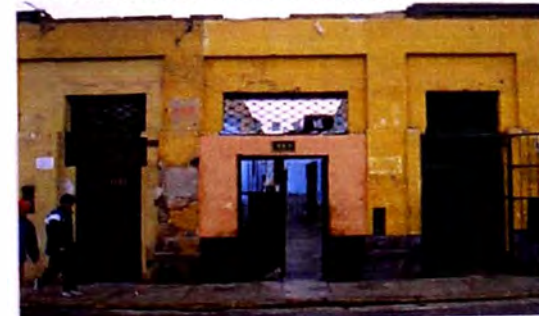
Foto 5: Acceso común Jr. Garcia Hurtado de Mendoza

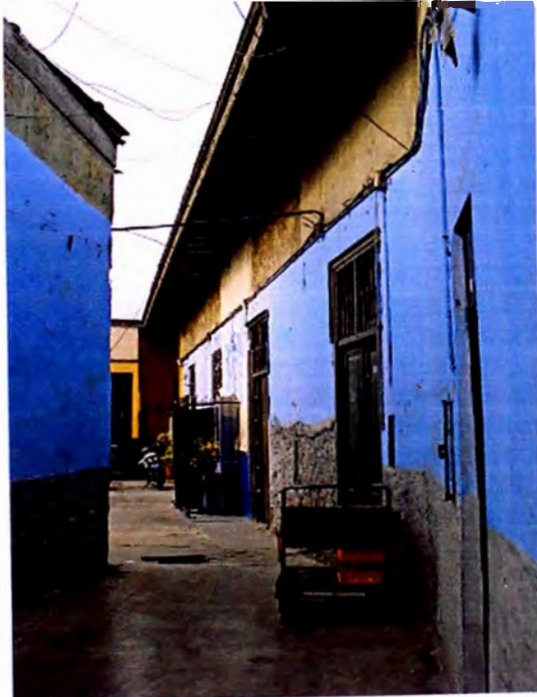
*Foto 7: Vista hacia el interior del callejón.*

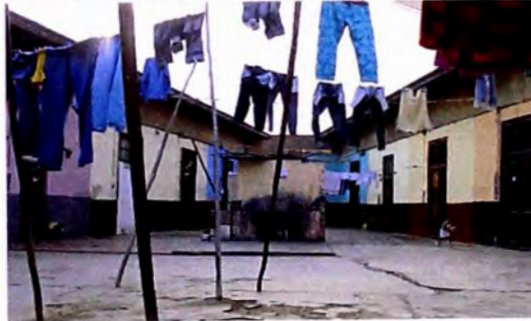
*Foto 8: Vista del área central común.*

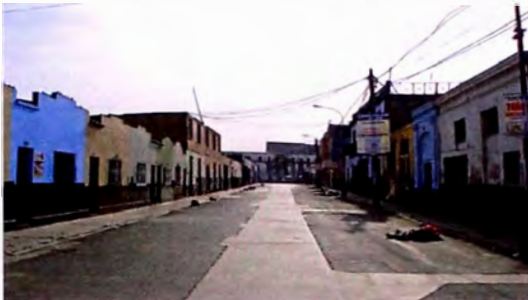
<b>FOTOGRAFÍA</b>  	<b>OBSERVACIONES</b>
	<p><i>Aspecto general:</i> Callejón con vía interna, muy deteriorado y tugurizado.</p> <p><i>Elementos exteriores:</i></p> <ul style="list-style-type: none"> <li>* 3 Puertas de 1 hoja con tablero de madera y sobreluz.</li> <li>* 1 Ventana de madera y vidrio.</li> <li>* 1 Reja con 2 hojas de perfiles de fierro, en acceso.</li> </ul> <p>Imaacto Negativo recuperable Requiere destugurización y renovación urbana</p>
	<p>FECHA 2006-2010</p> <p>RESPONSABLE Mónica Rodríguez-I.rrain</p> <p>LEVANTAMIENTO Mónica Rodríguez-I.rrain</p>

Foto 1: Vista del Jr. Garcia Hurtado de Mendoza

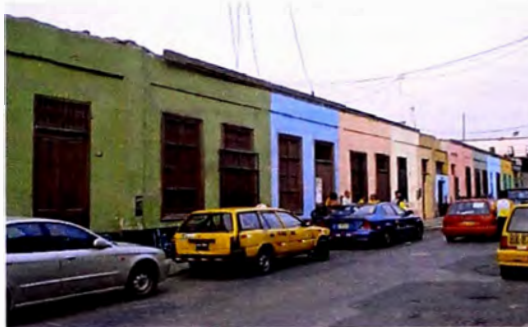
Foto 2: Vista del Jr. Garcia Hurtado de Mendoza

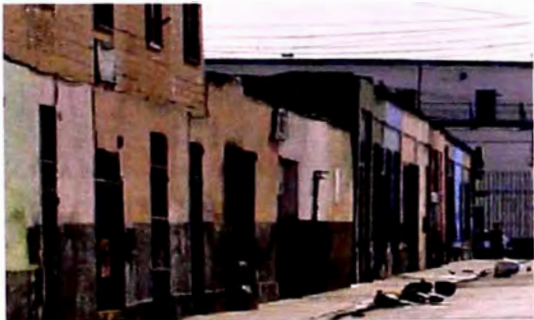
Foto 3: Vista desde Jr. Garcia Hurtado de Mendoza

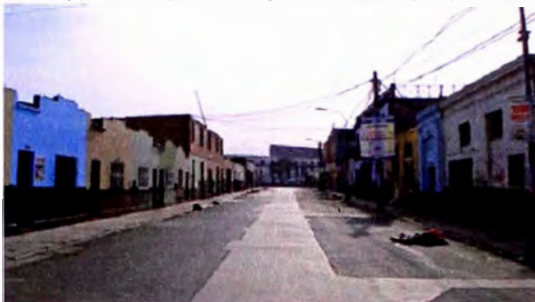
<b>OBSERVACIONES</b>
	<p><i>Aspecto general:</i> Edificación original muy modificada con cambio de proporciones en los vanos, reemplazo de carpintería, ampliación sin terminar en segundo piso, deteriorada y con callejón tugurizado.</p> <p><i>Elementos exteriores:</i></p> <ul style="list-style-type: none"> <li>* 1 Cortina enrollable de fierro.</li> <li>* 3 Puertas de fierro y vidrio.</li> <li>* 5 Rejas de fierro en pascosos.</li> <li>* 5 Ventanas con madera corriente.</li> </ul> <p><i>Impacto Negativo Irreversible</i> Pérdida del patrimonio. Requiere destugurización.</p>
	<p>FECHA 2006-2010</p> <p>RESPONSABLE Mónica Rodríguez-Larriain</p> <p>LEVANTAMIENTO Mónica Rodríguez-Larriain</p>

*Foto 1: Vista del Jr. Garcia Hurtado de Mendoza*

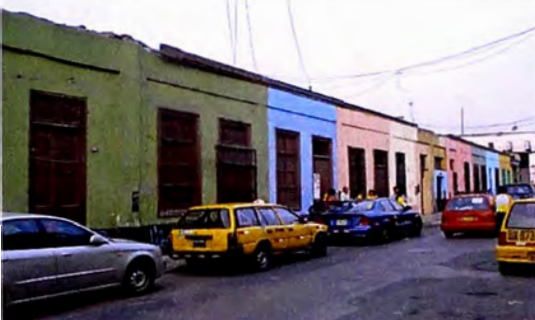
*Foto 2: Vista del Jr. Garcia Hurtado de Mendoza*

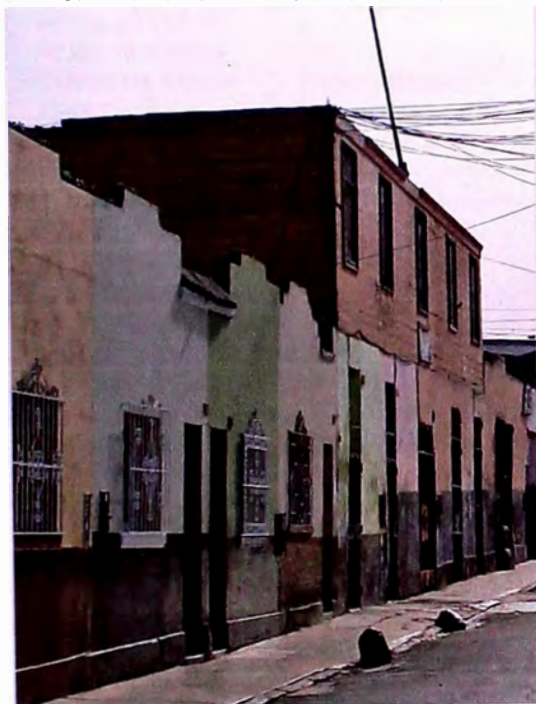
*Foto 3: Vista desde Jr. Garcia Hurtado de Mendoza.*

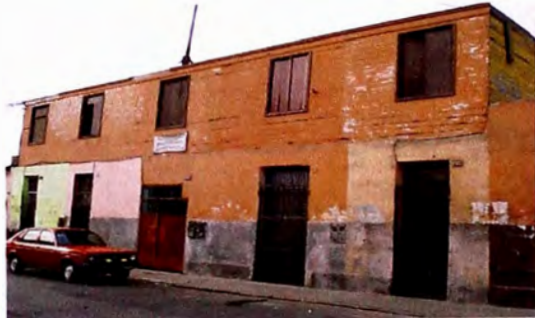
*Foto 4: Vista desde Jr. Garcia Hurtado de Mendoza.*

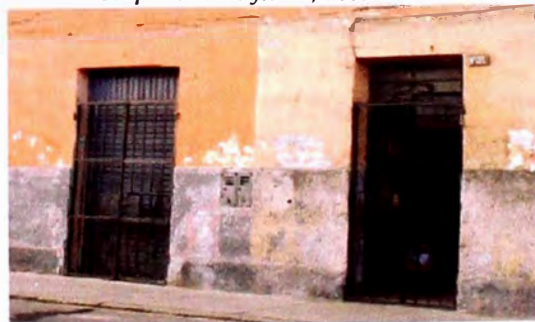
*Foto 5: Carpintería de fierro, accesos.*

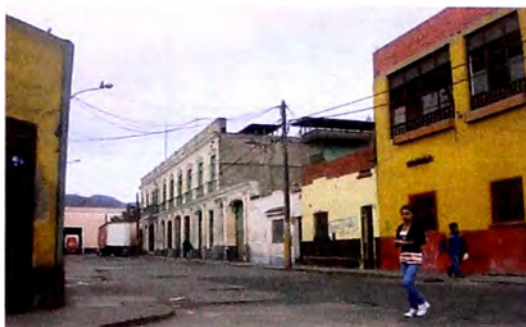
<b>FOTOGRAFÍA</b>  	<b>OBSERVACIONES</b>
	<i>Aspecto general:</i> Casa de obreros con sección derecha ampliada con segundo piso discimil. <i>Elementos exteriores:</i> * 2 Cortinas enrollables de fierro. * 13 Puertas de madera o fierro. * 12 Ventanas de fierro y vidrio. * 5 Balcones de antepecho madera. * 12 Rejas de fierro: 2 en puertas y 11 en ventanas. * Parapetos escalonados. <i>Impacto Negativo Recuperable</i> Primer piso <i>Impacto Negativo Irrecuperable</i> Segundo piso.
	FECHA 2006-2010
	RESPONSABLE Mónica Rodríguez-Larrain
	LEVANTAMIENTO Mónica Rodríguez-Larrain

Foto 1: Vista del Jr. Pataz.

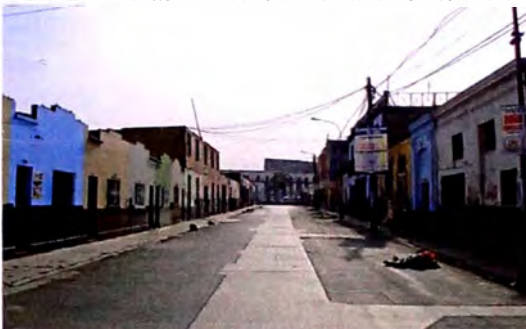
Foto 2: Vista del Jr. Garcia Hurtado de Mendoza.

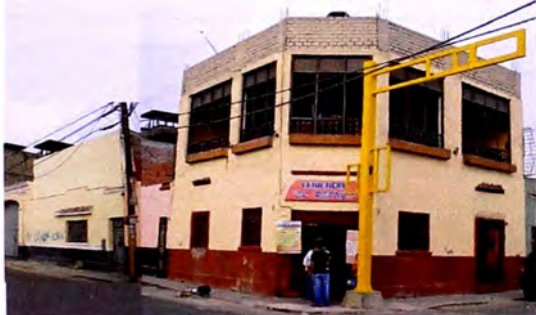
Foto 3: Sección izquierda (vivienda y comercio).

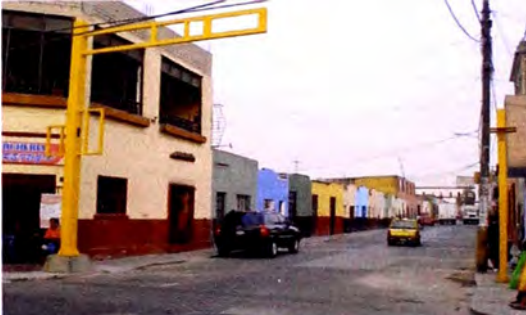
Foto 4: Inmueble, Jr. Garcia Hurtado de Mendoza.

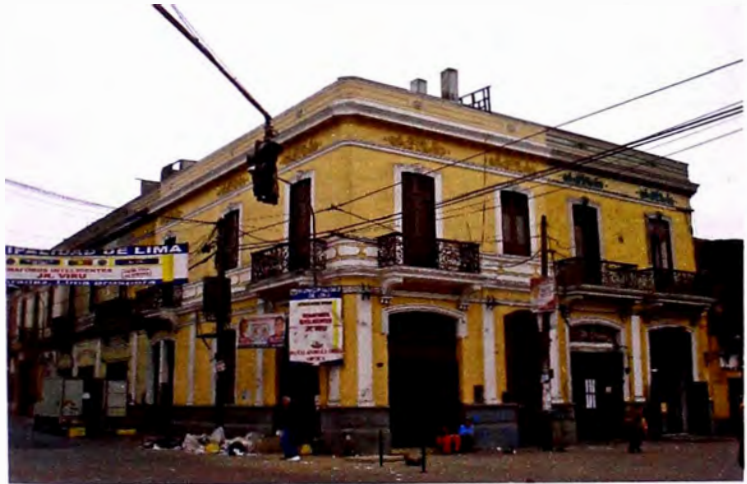
CÓDIGO N° CHL-II-1029-01

<p><b>OBSERVACIONES</b></p> <p><i>Aspecto general:</i> Tiene vanos modificados y forma una unidad con finca CHL-II-1029-02.</p> <p><i>Elementos exteriores:</i> * 7 Balcones, cajón abierto de fierro sobre ménsulas; 4 Ventanas: 3 de madera y vidrio y 1 cortina enrollable; 9 puertas: 7 de madera y vidrio y 2 de madera; 8 Cortinas enrollables y rejas de fierro; 11 pilastras en IP y cornisas de remate e intermedia.</p> <p><i>Impacto Negativo Recuperable</i> Requiere destugurización y restauración.</p> <p>FECHA: 2006-2010</p> <p>RESPONSABLE: Mónica Rodríguez-Larrain</p> <p>LEVANTAMIENTO: Mónica Rodríguez-Larrain</p>

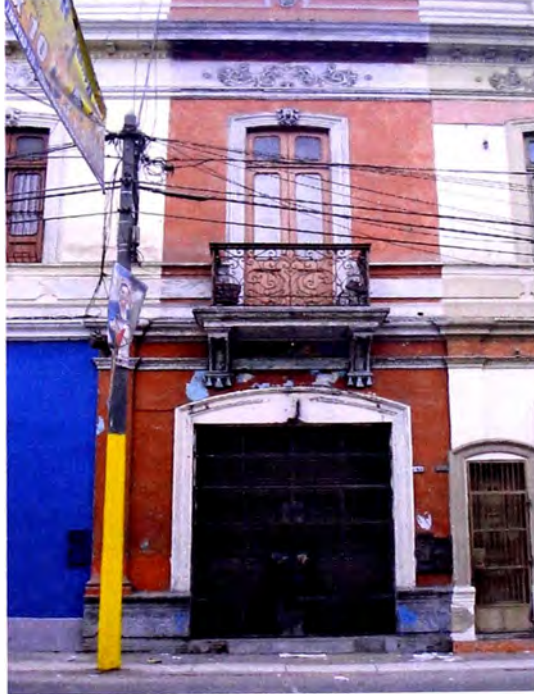
*Foto 3: Inmueble repintado por secciones.*

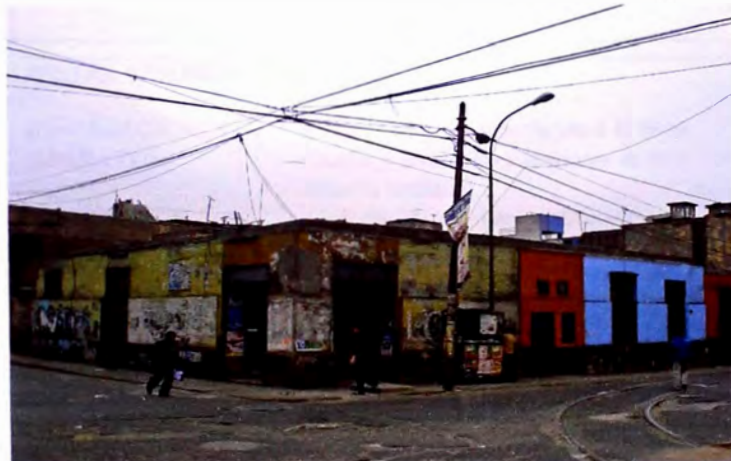
CÓDIGO N° CHL-II-1029-04

<p><b>OBSERVACIONES</b></p> <p><i>Aspecto general:</i> Declarada ruinoso antes de 1991. Hoy demolida parcial y muy modificada con vanos de distintas proporciones.</p> <p><i>Elementos exteriores:</i></p> <ul style="list-style-type: none"> <li>* 2 Puertas de hierro y vidrio y 1 reja.</li> <li>* 2 cortinas enrollables de hierro.</li> <li>* 3 Ventanas altas, 2 con rejas de hierro y 2 Ventanas bajas, de vidrio autoportado o de madera y vidrio.</li> <li>* Cornisa de remate parcial.</li> </ul> <p><i>Impacto Negativo Recuperable</i> Requiere destugurizar y restaurar.</p> <p><i>Impacto Negativo Irrecuperable</i> 20% Pérdida del patrimonio</p> <p>FECHA: 2006-2010</p> <p>RESPONSABLE: Mónica Rodríguez-Larrain</p> <p>LEVANTAMIENTO: Mónica Rodríguez-Larrain</p>

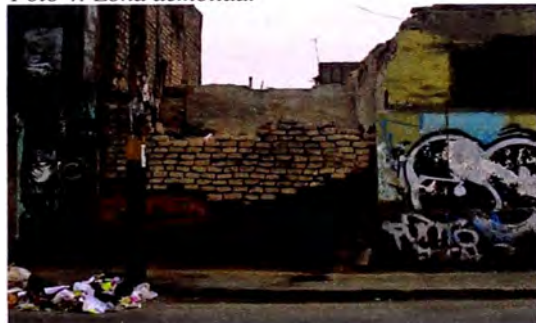
*Foto 4: Zona demolida.*

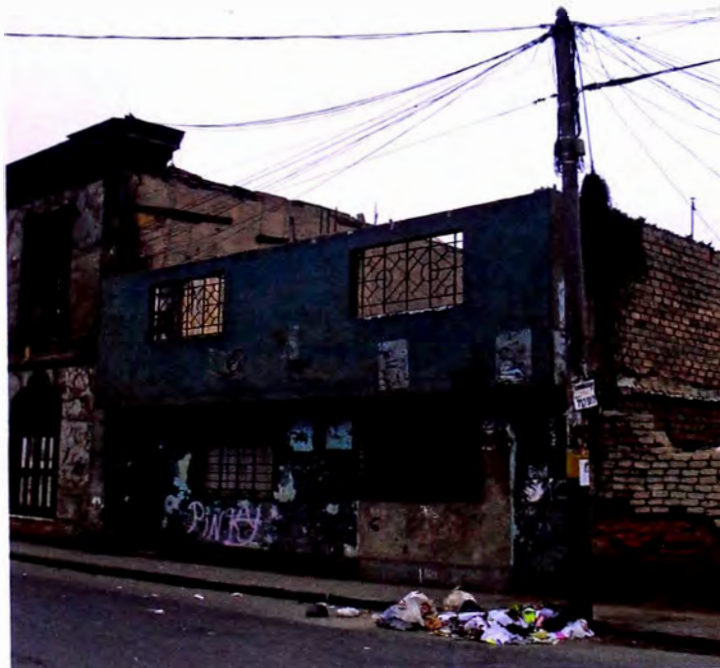
Manzana 1029, Lote 05

Edificación autogestionada y deteriorada, con segundo piso en volado y sin techar.

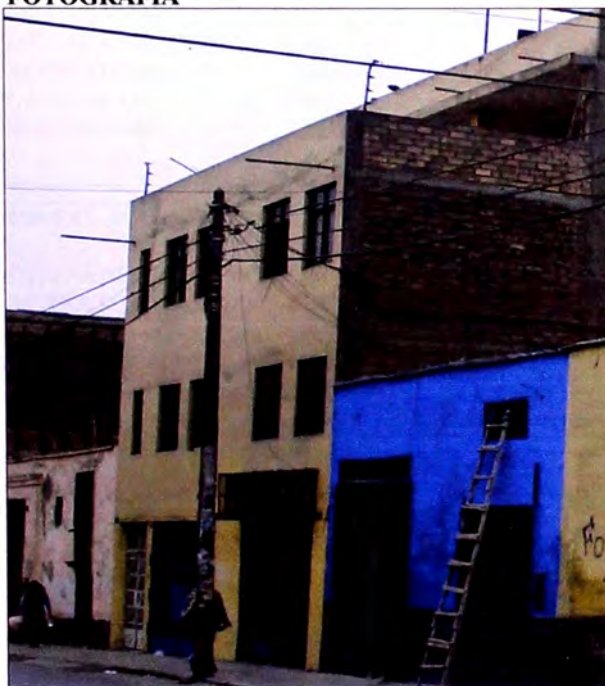
CÓDIGO N° CHL-II-1029-09

<i>Aspecto general:</i> Edificación con mayor altura que el entorno, con cuarto piso retirado y sin mantenimiento.
	<i>Elementos exteriores:</i> * 10 Ventanas de madera y vidrio. * 1 Reja de perfiles de hierro, acceso común. * 2 Cortinas enrollables de hierro con rejas de seguridad, en locales.
	<i>Impacto Negativo Irrecuperable</i> No integrada al entorno. Requiere limpieza de fachada y mantenimiento
	FECHA 2006-2010 RESPONSABLE Mónica Rodríguez-Larraín LEVANTAMIENTO Mónica Rodríguez-Larraín

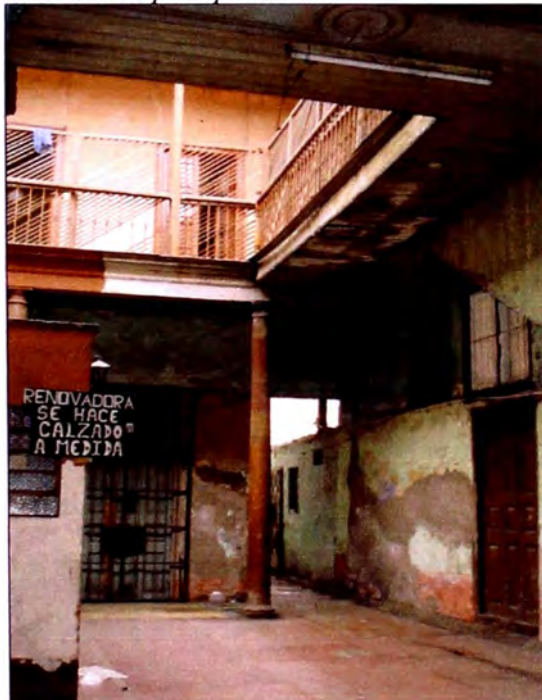
**APOYO FOTOGRÁFICO***Foto 2: Patio principal con adiciones.*

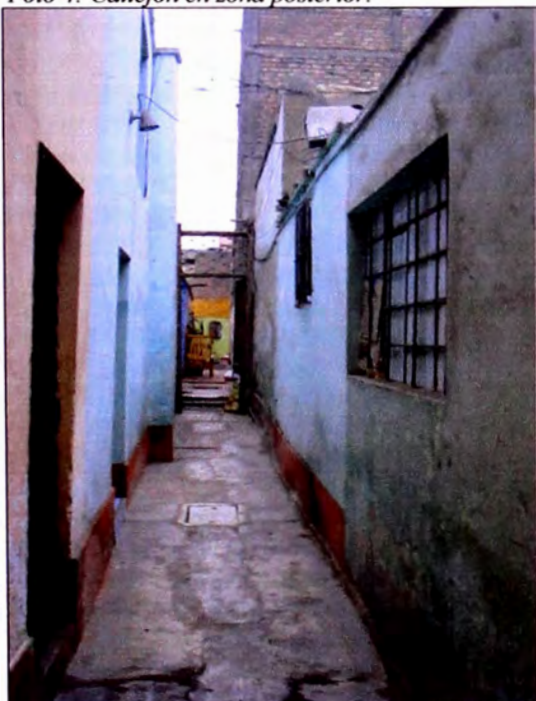
Foto 4: Callejón en zona posterior.

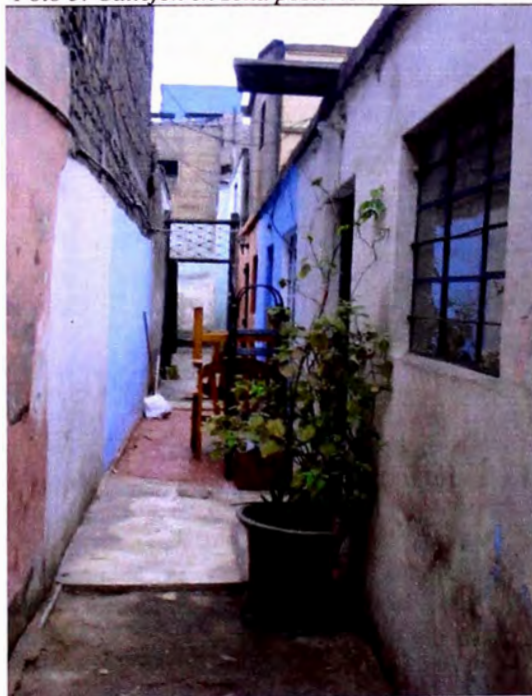
Foto 5: Callejón en zona posterior.

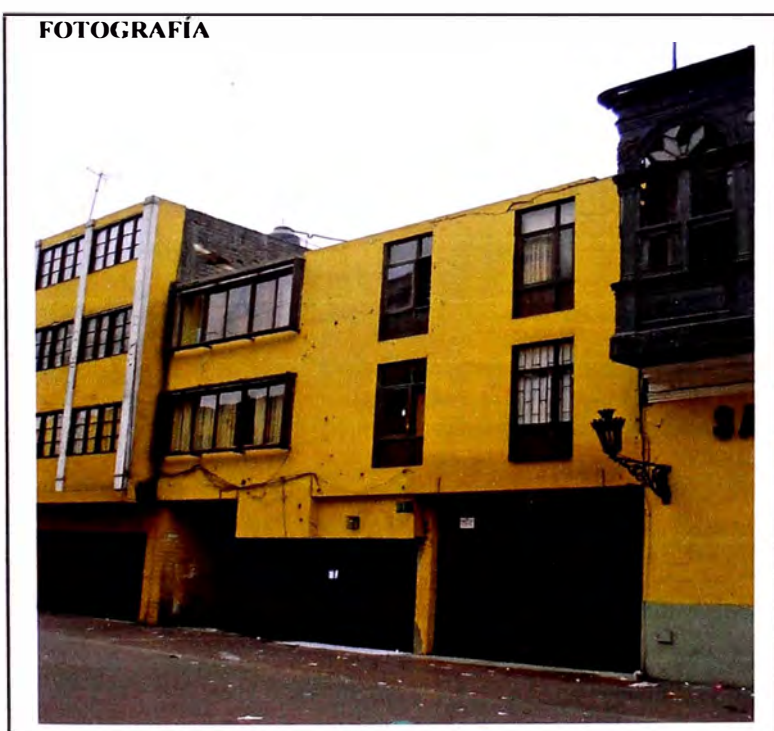
*Aspecto general:*  
Conjunto multifamiliar con dos volúmenes, escalera y patio central. Integrado al entorno, sin mantenimiento.

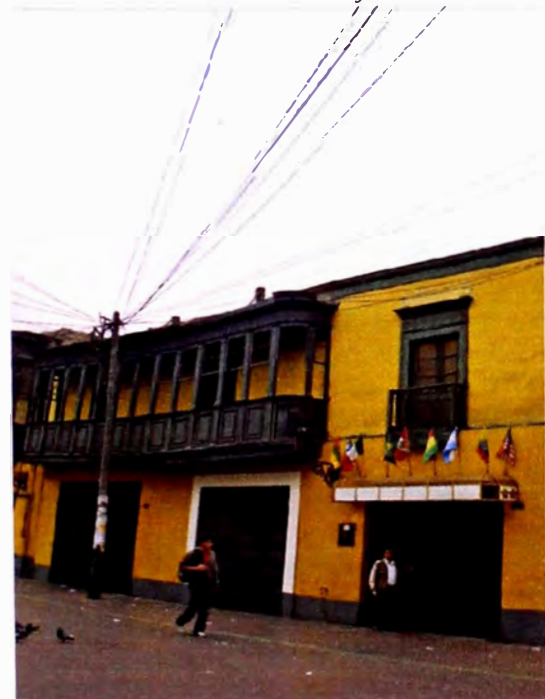
FOTOGRAFÍA	OBSERVACIONES
 	<p><b>Aspecto general:</b> En avanzado proceso de deterioro y sin mantenimiento.</p> <p><b>Elementos exteriores:</b></p> <ul style="list-style-type: none"> <li>* 2 Balcones de madera, 1 de cajón cerrado y 1 de cajón corto abierto.</li> <li>* 2 Portones, 1 de planchas de hierro y 1 de perfiles de hierro y vidrio.</li> <li>* 1 Cortina enrollable y reja de hierro</li> <li>* Cornisa simple de remate.</li> </ul> <p><i>Impacto Negativo Recuperable</i> Requiere Restauración.</p>
	<p>FECHA 2006-2010</p> <p>RESPONSABLE Mónica Rodríguez-Larraín</p> <p>LEVANTAMIENTO Mónica Rodríguez-Larraín</p>

*Foto 3: Inmueble desde el Jr. Trujillo*

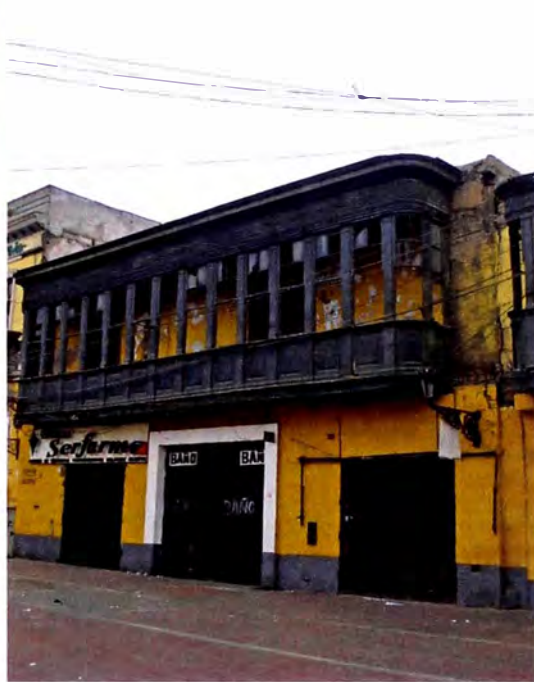
*Aspecto general:*  
Casona parcialmente demolida, quedando sólo la primera crujía.

*Foto 1: Vista desde el Jr. Trujillo*

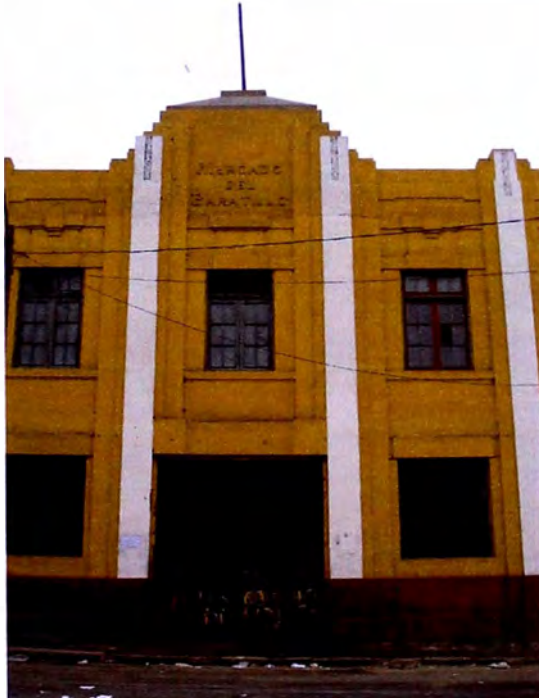
<b>FOTOGRAFÍA</b>  	<b>OBSERVACIONES</b>
	<p><i>Aspecto general:</i> Edificación en avanzado proceso de deterioro y sin mantenimiento. Pérdida de las planchas de mármol.</p> <p><i>Elementos exteriores:</i> * Celosía de madera apersianada en los muros laterales. * 7 Puertas, 6 de fierro y 1 de madera. Con reja al exterior * 9 Ventanas batientes, 2 hojas y sobreluz de madera y vidrios. * 4 Ventanas de perfiles de fierro y vidrios y 1 vano ciego.</p> <p><i>Impacto Negativo Recuperable</i> Requiere restauración.</p>
	<p>FECHA 2006-2010</p> <p>RESPONSIBLE Mónica Rodríguez-Larraín</p> <p>LEVANTAMIENTO Mónica Rodríguez-Larraín</p>

*Foto 1: Inmueble desde el Jr. Casma*

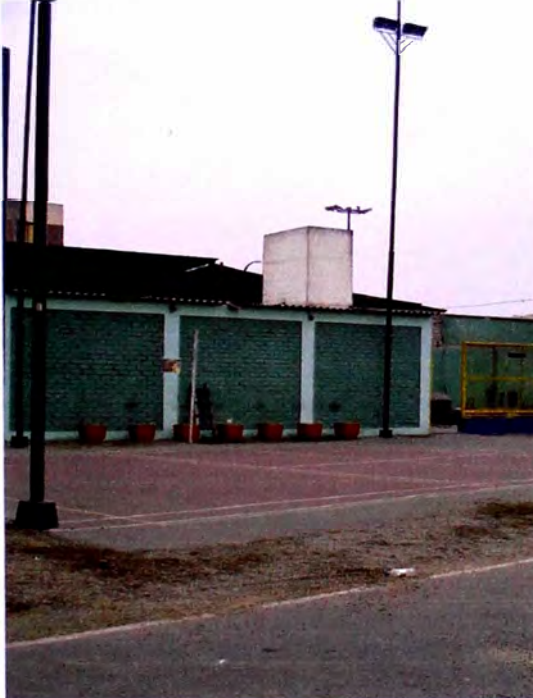
*Foto 3: Losa deportiva y volumen de servicios.*

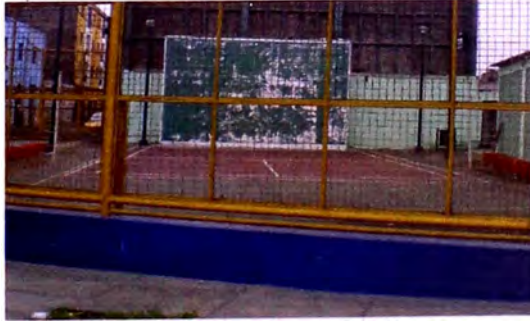
*Foto 5: Losa deportiva y cerco de malla de fierro.*
