**ESTUDIO DEL IMPACTO DE LAS INTERVENCIONES EN EL NÚCLEO DEL  
CENTRO HISTÓRICO DE LIMA, A PARTIR DE LA DECLARACIÓN DE  
PATRIMONIO CULTURAL DE LA HUMANIDAD**

TOMO III

TESIS PARA OPTAR AL GRADO MAESTRO EN CIENCIAS CON MENCIÓN EN  
CONSERVACIÓN DEL PATRIMONIO EDIFICADO

## **ANEXO II - CONTINUACIÓN**

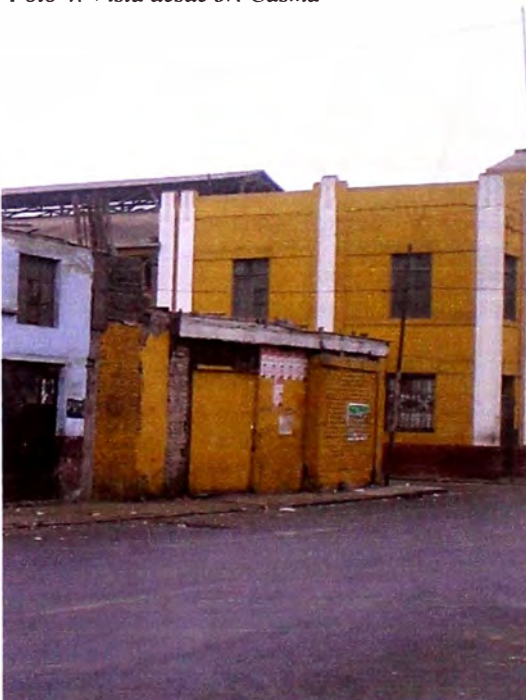
<b>FOTOGRAFÍA</b>  	<b>OBSERVACIONES</b>
	<p><i>Aspecto general:</i> Edificación muy modificada y en avanzado proceso de deterioro y tugurización en vías con aceras y calzadas parciales.</p> <p><i>Elementos exteriores:</i></p> <ul style="list-style-type: none"> <li>* 1 Portón de planchas de hierro.</li> <li>* 1 Puerta con sobrluz de madera.</li> <li>* 1 Tablero de madera corriente.</li> <li>* Cornisa simple de remate, parcial.</li> </ul> <p><i>Impacto Negativo Recuperable</i> Requiere infraestructura urbana.</p> <p><i>Impacto Negativo Irrecuperable</i> Pérdida del patrimonio.</p>
	<p>FECHA 2006-2010</p> <p>RESPONSABLE Mónica Rodríguez-Larrain</p> <p>LEVANTAMIENTO Mónica Rodríguez-Larrain</p>

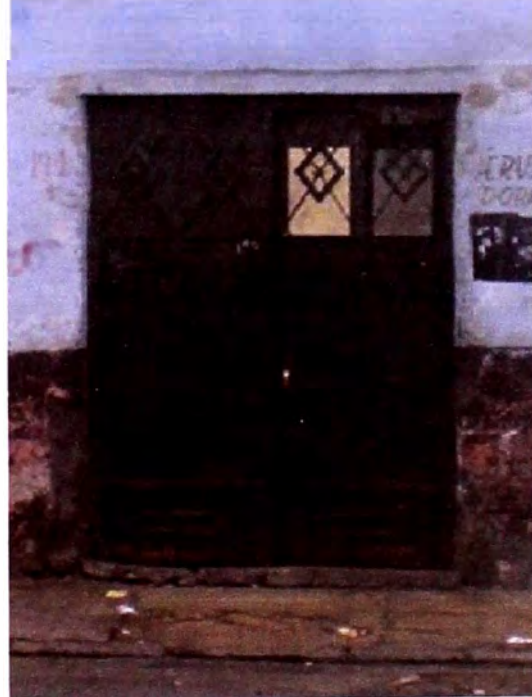
<p><b>Aspecto general:</b> Edificación autogestionada en avanzado proceso de deterioro.</p> <p><b>Elementos exteriores:</b> * 1 Puerta de 2 hojas de planchas de fierro y sobreluz de fierro y vidrio. * 3 Ventanas de perfiles de fierro y vidrio.</p>
	<p><b>Impacto Negativo Recuperable</b> Requiere renovación e infraestructura urbana.</p>
	<p>FECHA 2006-2010 RESPONSABLE Mónica Rodríguez-Larraín LEVANTAMIENTO Mónica Rodríguez-Larraín</p>

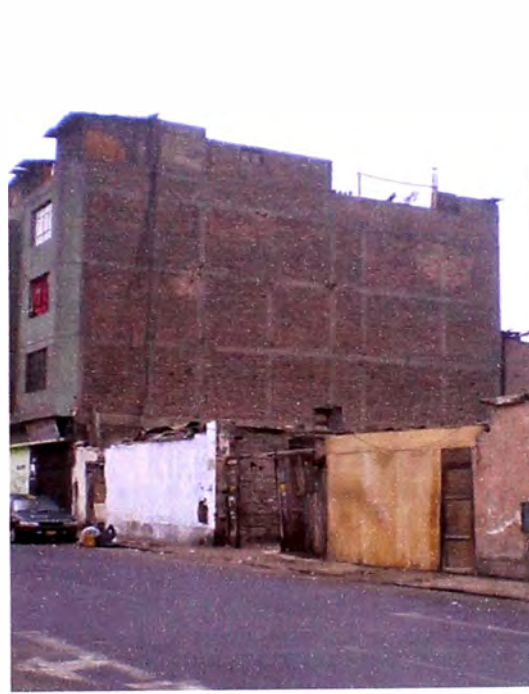
FOTOGRAFÍA	OBSERVACIONES
 	<p><b>Aspecto general:</b> Edificio multifamiliar tuguizado y en avanzado proceso de deterioro. (vidrios parciales, carpintería oxidada, humedad y otros). Construido antes de 1991.</p> <p><b>Elementos exteriores:</b></p> <ul style="list-style-type: none"> <li>* 1 Cortina enrollable de hierro.</li> <li>* 1 Puerta de hierro y vidrio.</li> <li>* 6 Ventanas de hierro y vidrio.</li> <li>* 6 Ventanillas de hierro y vidrio.</li> <li>* 4 rejas de seguridad de hierro, en puertas del 1p y ventanas del 2P.</li> </ul> <p><b>Impacto Negativo Recuperable</b> Requiere renovación urbana y retiro de construcciones precarias de la azotea.</p>
	<p>FECHA 2006-2010</p> <p>RESPONSABLE Mónica Rodríguez-Larrain</p> <p>LEVANTAMIENTO Mónica Rodríguez-Larrain</p>

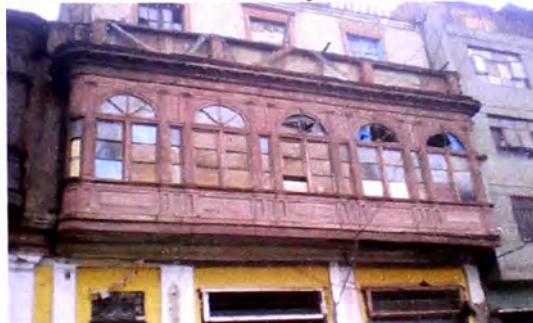
*Foto 3: Balcón corrido de cajón cerrado.*

<b>OBSERVACIONES</b>
	<p><i>Aspecto general:</i> Edificación en avanzado proceso de deterioro y tugarizada.</p> <p><i>Elementos exteriores:</i></p> <ul style="list-style-type: none"> <li>* 2 Cortinas enrollables de fierro.</li> <li>* 1 Puerta de fierro y vidrio.</li> <li>* 3 Puertas de madera y vidrio.</li> <li>* 3 Rejas de seguridad de fierro en acceso de locales.</li> <li>* Balcón corrido de madera con 2 niveles: cajón cerrado y cajón abierto.</li> </ul> <p><i>Impacto Negativo Recuperable</i> Requiere destugurización y restauración.</p>
	<p>FECHA 2006-2010</p> <p>RESPONSABLE Mónica Rodríguez-Larraín</p> <p>LEVANTAMIENTO Mónica Rodríguez-Larraín</p>

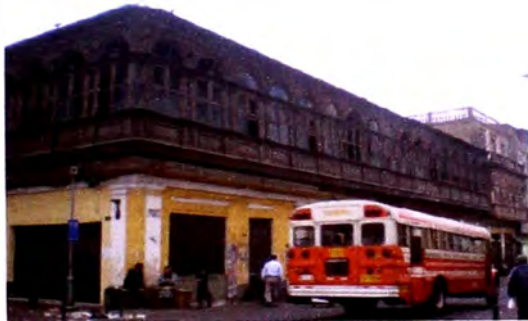
*Foto 6: Detalle del Balcón.*

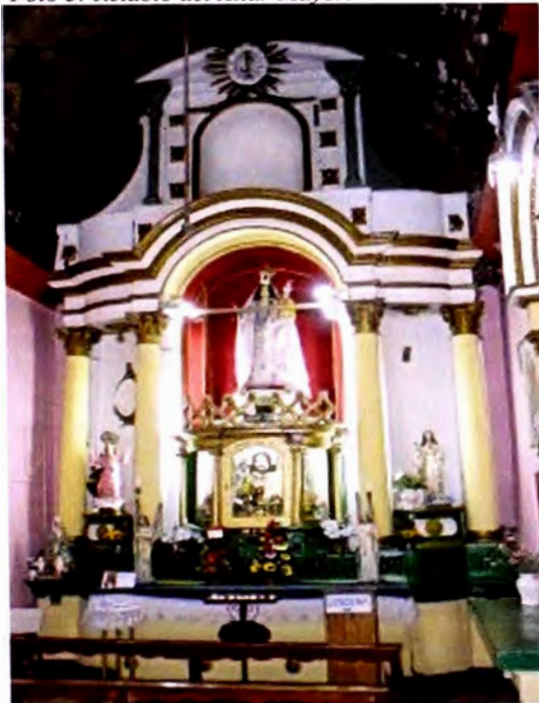
**APOYO FOTOGRÁFICO***Foto 3: Retablo del Altar Mayor.*

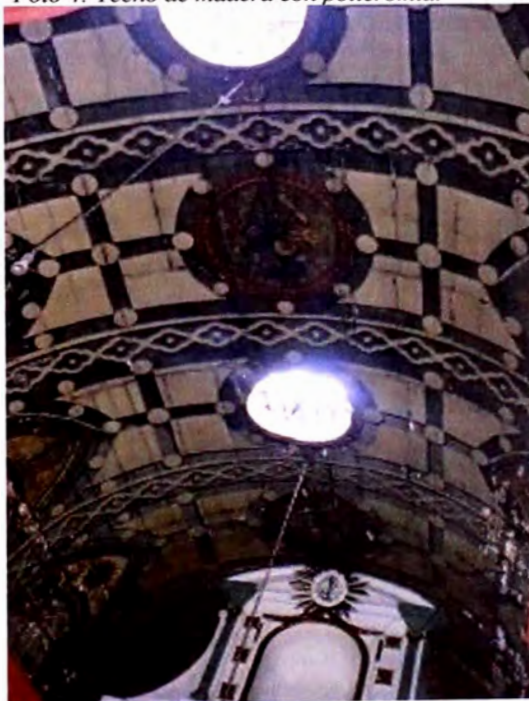
*Foto 4: Techo de madera con policromía.*

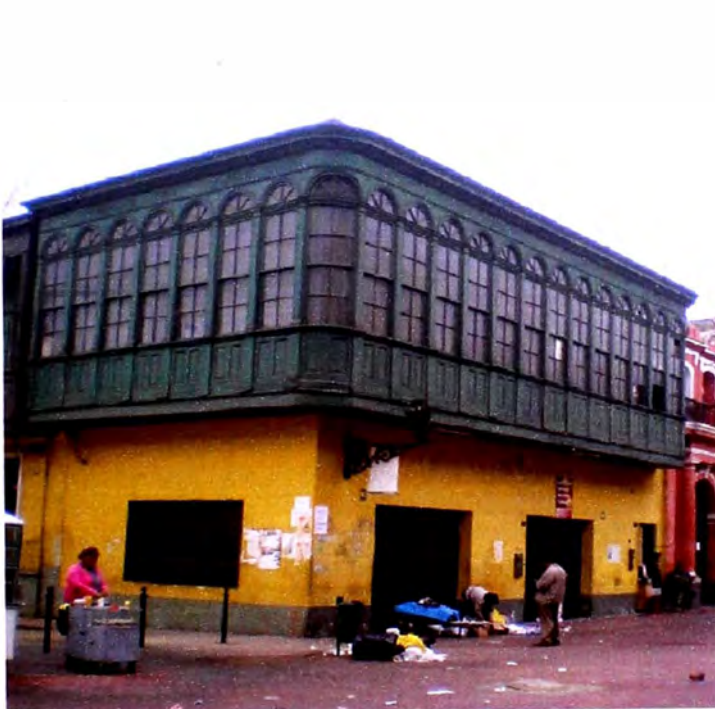
*Aspecto general:*

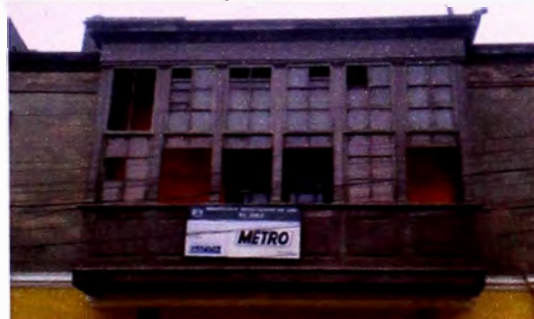
*Foto 5: Balcón de cajón cerrado.*

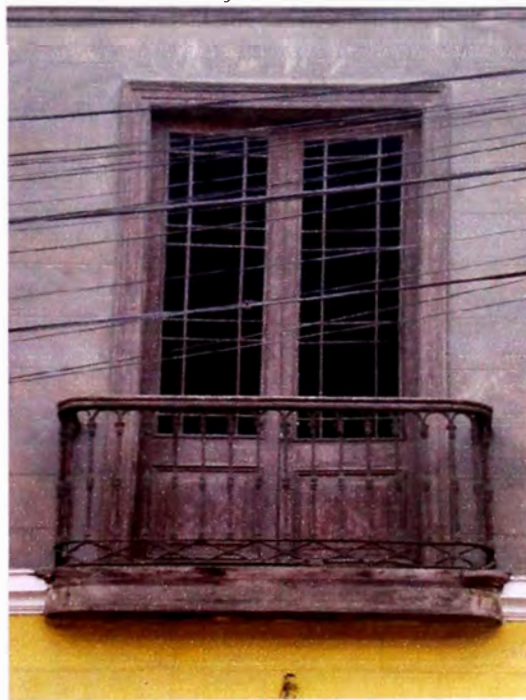
*Foto 4: Balcón de cajón abierto.*

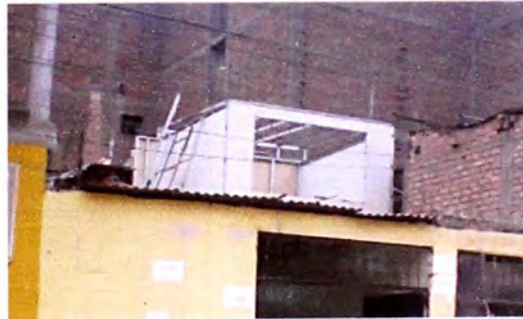
Foto 4: Construcción liviana en azotea.

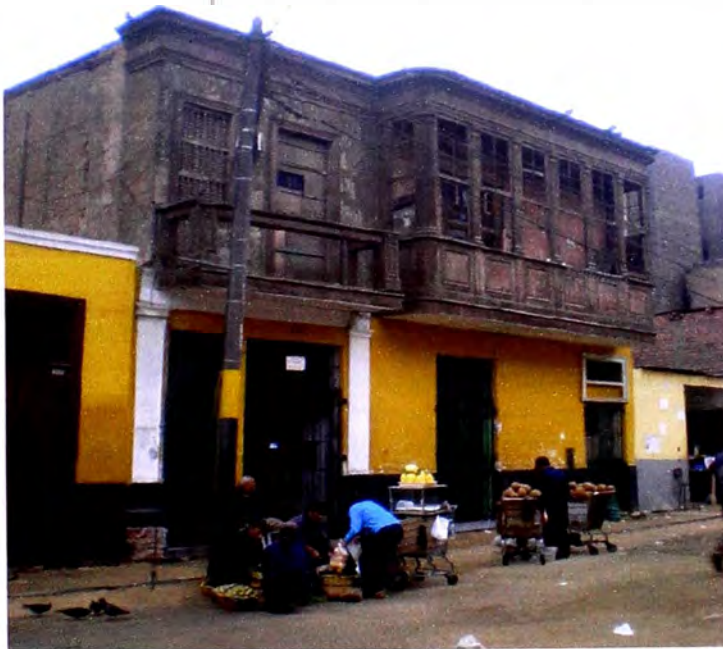
Edificación en avanzado proceso de deterioro y tugurizada. Según datos del Archivo del INC, fue ocupada por ilustres allegados al Virrey Manuel d'Amat.

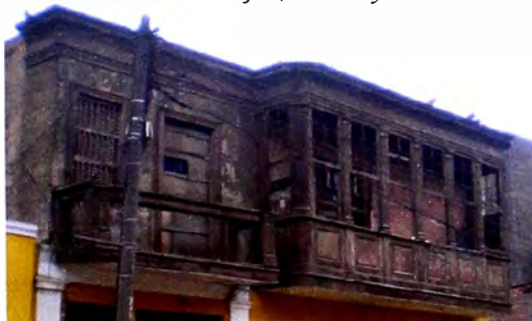
*Foto 3: Balcones de cajón, abierto y cerrado.*

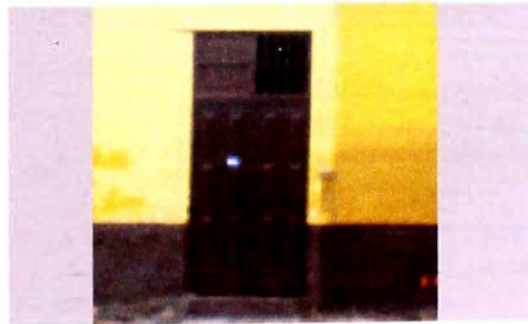
*Foto 4: Puerta de acceso a una vivienda.*

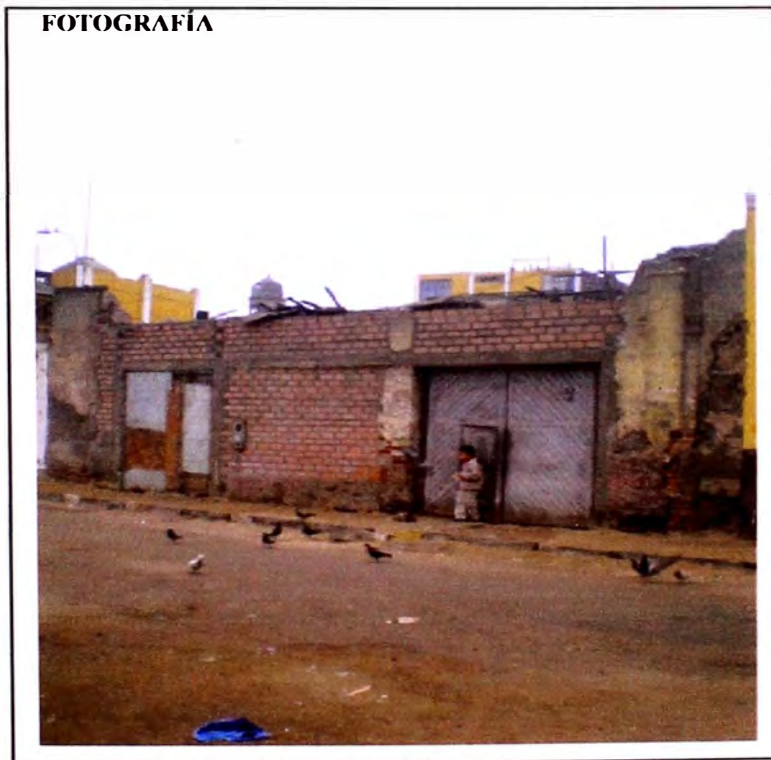
*Aspecto general:*  
Edificación de poco valor, autogestionada y sin terminar, y en vía sin acera y con calzada parcialmente sin asfaltar.

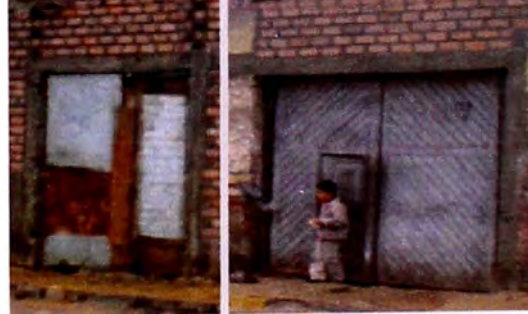
*Fotos 4a y 4b : Vano clausurado y portón.*

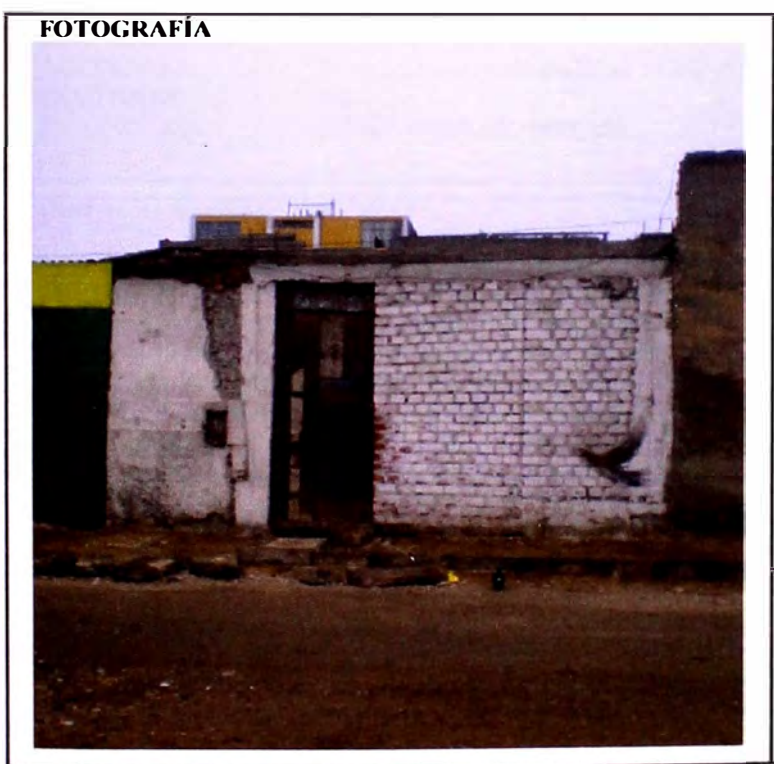
**OBSERVACIONES**

*Aspecto general:*  
Edificación precaria autogestionada de poco valor en vía con acera y con calzada parcialmente sin asfalto.

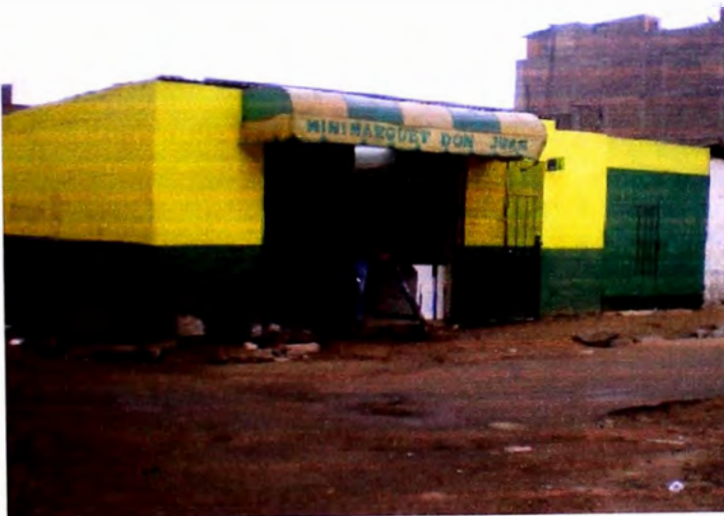
## OBSERVACIONES

*Aspecto general:*

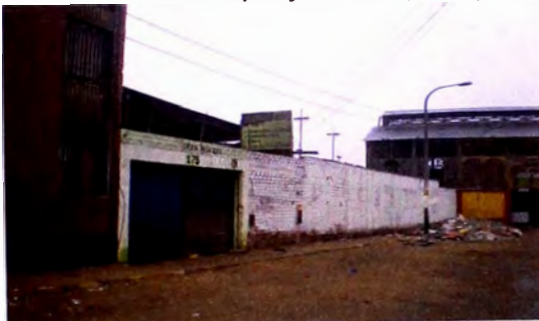
<b>FOTOGRAFÍA</b>  	<b>OBSERVACIONES</b>
	<p><i>Aspecto general:</i> Terreno cercado, con construcciones precarias y/o provisionales para venta informal y un baño común exterior.</p> <p><i>Elementos exteriores:</i> * 5 Cortinas enrollables de fierro.</p> <p><i>Impacto Negativo Irrecuperable</i> Requiere renovación urbana.</p>
	<p>FECHA 2006-2010</p> <p>RESPONSABLE Mónica Rodríguez-Larrain</p> <p>LEVANTAMIENTO Mónica Rodríguez-Larrain</p>

*Foto 3: Vista desde el pasaje Huaura (Cañas).*

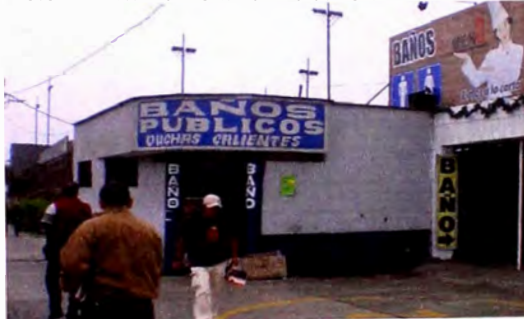
*Foto 4: Vista del volumen de baños.*

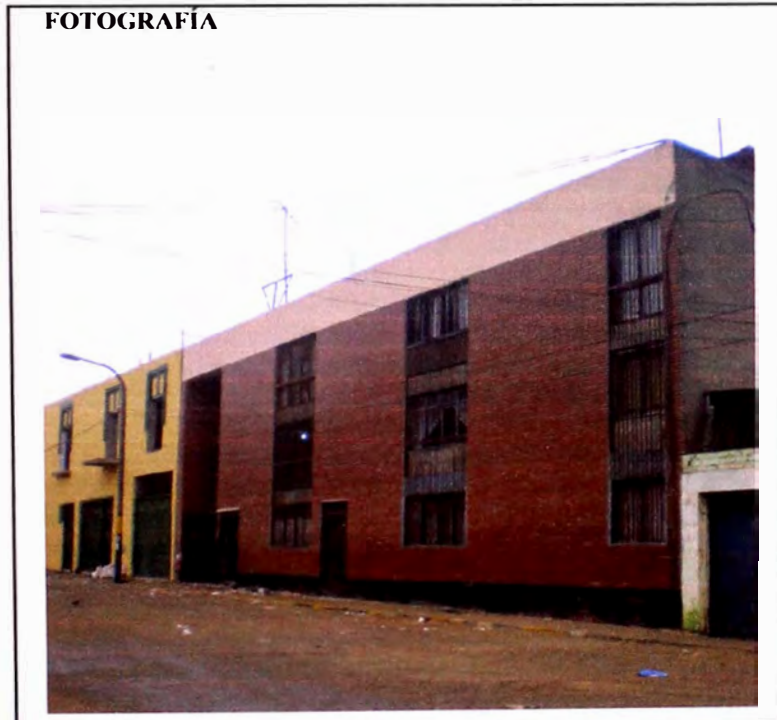
**OBSERVACIONES**

*Aspecto general:*  
Edificación integrada al entorno y con mantenimiento básico.

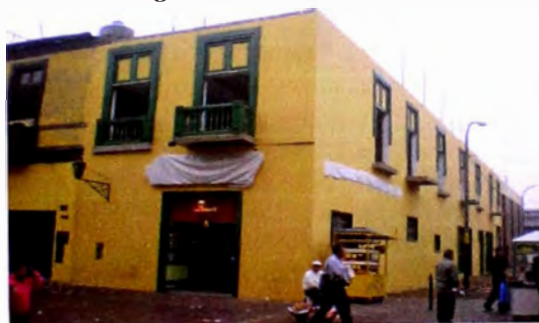
*Foto 5: Vista general del inmueble.*

FOTOGRAFÍA	OBSERVACIONES
 	<p><b>Aspecto general:</b> Reconstruido entre 2009 y 2010. En proceso final de colocación de acabados.</p> <p><b>Elementos exteriores:</b></p> <ul style="list-style-type: none"> <li>* 4 Ventanas altas con rejas fierro.</li> <li>* 6 Puertas con sobreluz, de madera.</li> <li>* 1 Portón planchas de metal.</li> <li>* 2 Balcones de madera, 1 de antepecho y 1 cajón abierto.</li> </ul> <p><b>En ejecución:</b></p> <ul style="list-style-type: none"> <li>* 7 Balcones, 4 de antepecho y 3 de cajón abierto; y 9 puertas en 2 piso.</li> </ul> <p><b>Impacto Positivo.</b> Reconstrucción adecuada para el entorno.</p>
	<p>FECHA 2006-2010</p> <p>RESPONSABLE Mónica Rodríguez-Larrain</p> <p>LEVANTAMIENTO Mónica Rodríguez-Larrain</p>

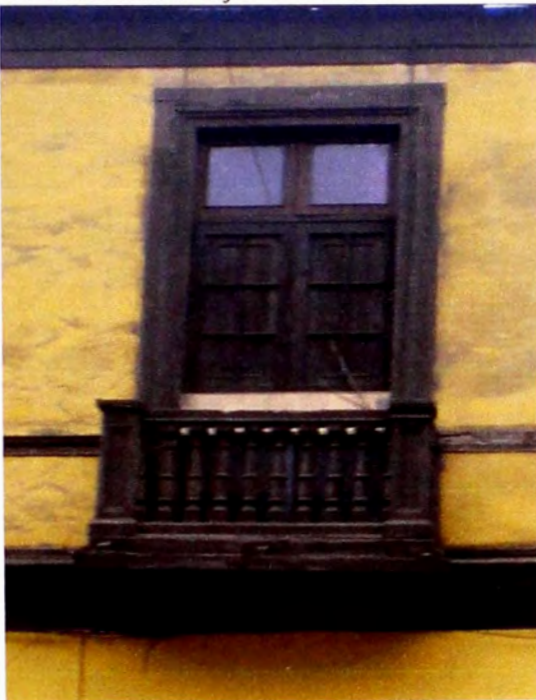
*Foto 5: Balcón de cajon abierto corto.*

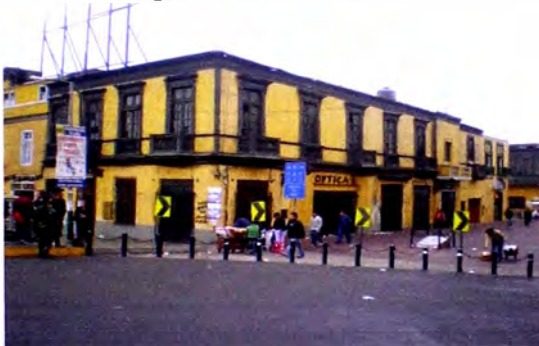
*Foto 3: Vista general del inmueble.*

<b>FOTOGRAFÍA</b>  	<b>OBSERVACIONES</b>
	<p><i>Aspecto general:</i> Edificación en avanzado proceso de deterioro, con cambio de proporciones en vanos del 1º piso.</p> <p><i>Elementos exteriores:</i></p> <ul style="list-style-type: none"> <li>* 5 Balcones de cajón abiertos.</li> <li>* 4 Balcones de antepecho.</li> <li>* 5 Cortinas enrollables con rejas, 4 en accesos y 1 en ventana.</li> <li>* 2 Puertas, de madera o de fierro.</li> <li>* 1 Portón 2 hojas, plancha de fierro.</li> <li>* Cornisas, intermedia y de remate.</li> </ul> <p><i>Impacto Negativo Recuperable</i> Requiere restauración.</p>
	<p>FECHA 2006-2010</p> <p>RESPONSABLE Mónica Rodríguez-Larraín</p> <p>LEVANTAMIENTO Mónica Rodríguez-Larraín</p>

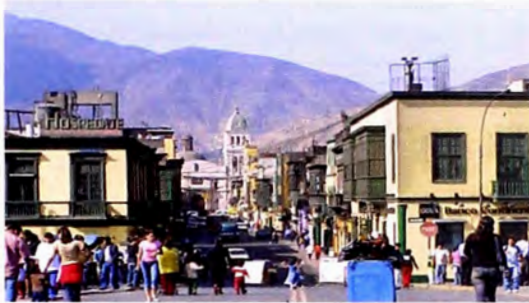
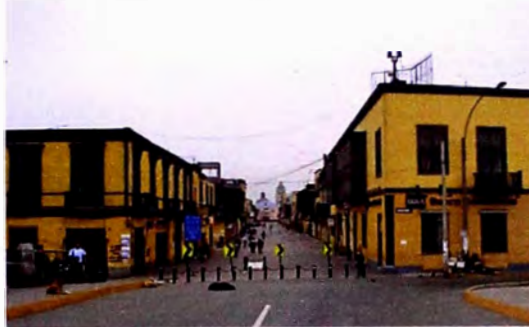
<b>FOTOGRAFÍA</b>  	<b>OBSERVACIONES</b>
	<p><i>Aspecto general:</i> Casona en avanzado proceso de deterioro y tugurizada parcial.</p> <p><i>Elementos exteriores:</i></p> <ul style="list-style-type: none"> <li>* 3 Puertas, doble hoja de fierro.</li> <li>* 6 Puertas, 2 hojas de madera.</li> <li>* 2 Balcones de antepecho con balastradas de madera.</li> <li>* 1 Balcón corrido esquinero, de cajón abierto con techo de madera y barandilla de fierro.</li> </ul> <p><i>Impacto Negativo Recuperable</i> Requiere destugurización y restauración.</p>
	<p>FECHA 2006-2010</p> <p>RESPONSABLE Mónica Rodríguez-Larrain</p> <p>LEVANTAMIENTO Mónica Rodríguez-Larrain</p>

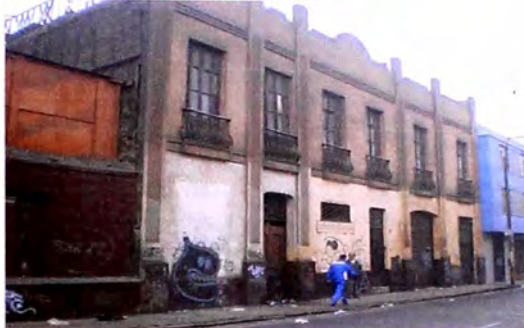
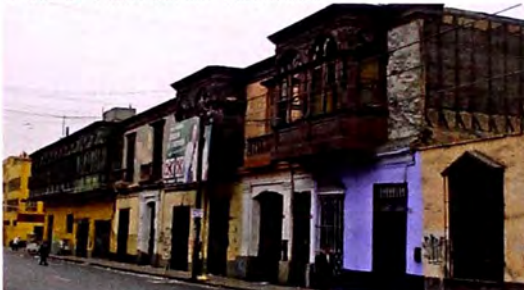
FOTOGRAFÍA	OBSERVACIONES
 	<p><b>Aspecto general:</b> Se asume que construido antes de 1991, con altura adecuada pero con 2º y 3º piso en volado, sin considerar entorno patrimonial y con fachada sucia.</p>
	<p><b>Elementos exteriores:</b> * 4 Cortinas enrollables con rejas de seguridad de fierro, en locales. * 1 Puerta de 2 hojas de fierro, en acceso común.</p>
	<p><b>Impacto Negativo Menor</b> Falta de mantenimiento adecuado. (No se consideran las intervenciones anteriores a 1991).</p>
	<p>FECHA 2006-2010 RESPONSABLE Mónica Rodríguez-I.rrain LEVANTAMIENTO Mónica Rodríguez-I.rrain</p>

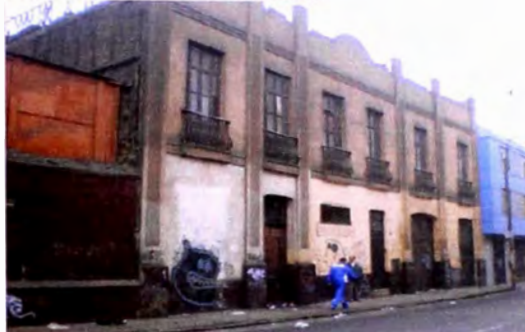
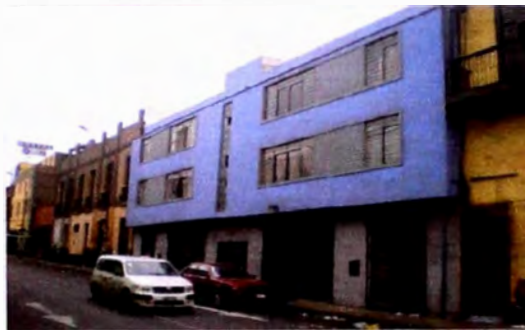
*Aspecto general:*  
Edificación deteriorada y tugurizada.

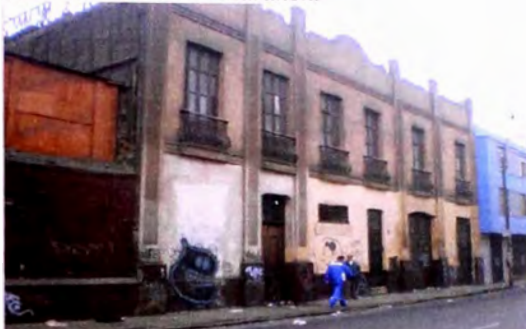
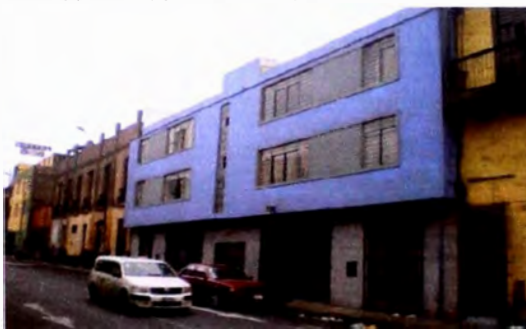
<b>FOTOGRAFÍA</b>  	<b>OBSERVACIONES</b>
	<p><i>Aspecto general:</i> Edificación de tipo provisional y precaria, de ladrillo y madera, no adecuada para el centro histórico.</p> <p><i>Elementos exteriores:</i></p> <ul style="list-style-type: none"> <li>* Edificaciones provisionales.</li> <li>* 1 Cortina enrollable de fierro</li> <li>* 1 Vano alto con reja.</li> <li>* Enchape de caña abierta y chancada en 1° piso.</li> </ul> <p><i>Impacto Negativo Irrecuperable</i> Requiere obra nueva.</p>
	<p>FECHA 2006-2010</p> <p>RESPONSABLE Mónica Rodríguez-Larrain</p> <p>LEVANTAMIENTO Mónica Rodríguez-Larrain</p>

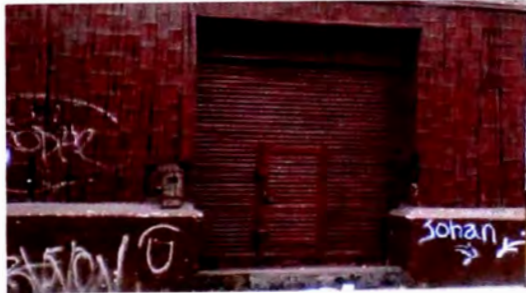
*Foto 5: Cortina enrollable y enchape de caña.*

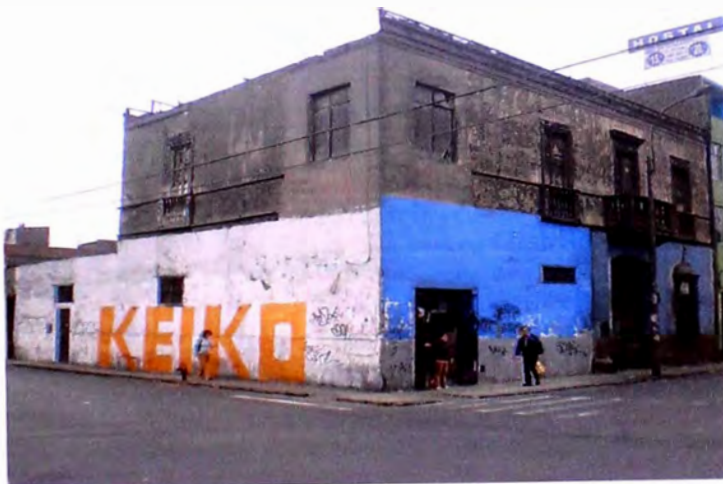
Casona en avanzado proceso de deterioro y tugurización, con cambio de proporción en vanos del 1° piso y subdividida y modificada al interior.

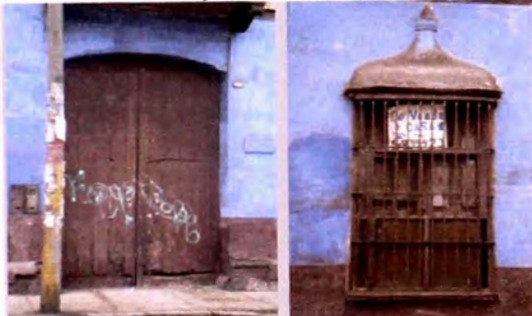
*Foto 5a-5b: Puerta y ventana de reja, 1P.*

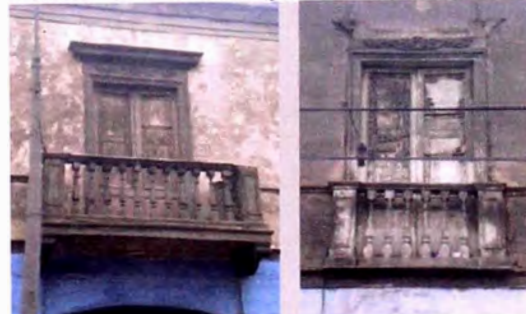
*Foto 6a-6b: Balcones, cajón abierto y antepecho, 2P.*

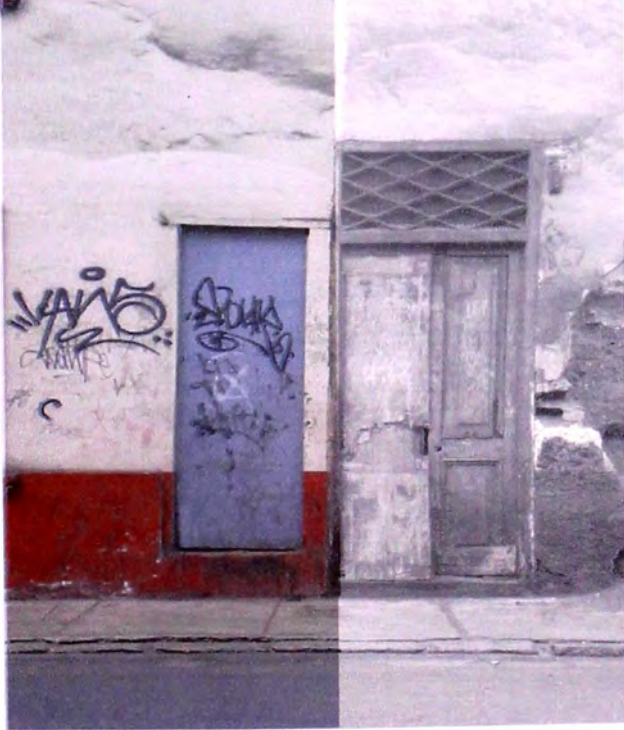
<b>OBSERVACIONES</b>
	<p><i>Aspecto general:</i> Predio mayormente interior, con acceso desde la calle y mediante largo corredor abierto que lleva a un corralón con viviendas en tugurio, no se pudo determinar las condiciones internas del predio.</p> <p><i>Elementos exteriores:</i> * 1 Puerta de 1 hoja de planchas de fierro.</p> <p><i>Impacto Negativo Irrecuperable.</i> Requiere renovación urbana.</p>
	<p>FECHA 2006-2010</p> <p>RESPONSABLE Mónica Rodríguez-Larraín</p> <p>LEVANTAMIENTO Mónica Rodríguez-Larraín</p>

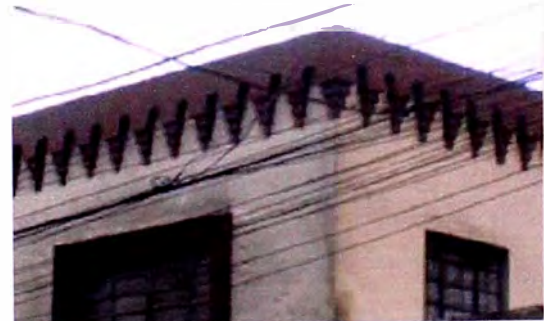
*Foto 3: Detalle de cornisa.*

*Aspecto general:*  
Inmueble deteriorado y con fachadas sucias.

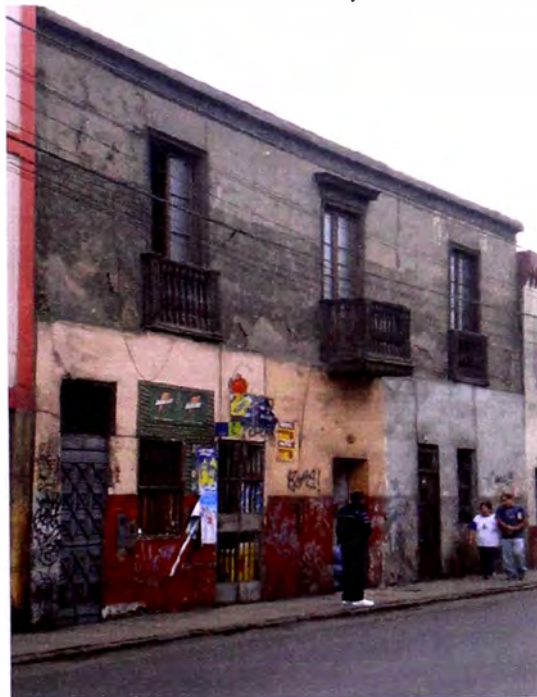
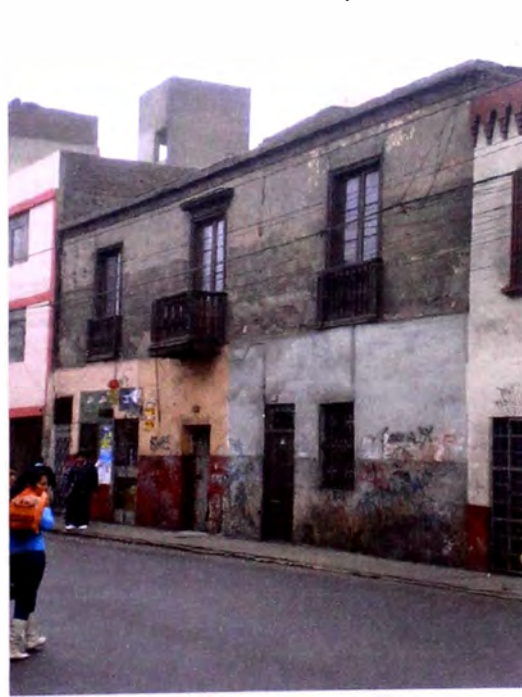
<b>FOTOGRAFÍA</b>  	<b>OBSERVACIONES</b>
	<p><i>Aspecto general:</i> Casona en avanzado proceso de deterioro y tugurización, con cambio de proporción en vanos del 1° piso y subdividida y modificada al interior.</p> <p><i>Elementos exteriores:</i></p> <ul style="list-style-type: none"> <li>* 1 Cortina enrollable y reja fierro.</li> <li>* 2 Puertas, de madera o fierro.</li> <li>* 3 Puerta, 2 hojas, madera y vidrios.</li> <li>* 1 Vano sin cerramiento.</li> <li>* 2 Ventanas, planchas de fierro.</li> <li>* 2 Balcones de antepecho y 1 de cajón abierto de madera.</li> <li>* Cornisa simple de remate, madera.</li> </ul> <p><i>Impacto Negativo Recuperable</i> Requiere destugurización y restauración.</p>
	<p>FECHA 2006-2010</p> <p>RESPONSABLE Mónica Rodríguez-Larraín</p> <p>LEVANTAMIENTO Mónica Rodríguez-Larraín</p>

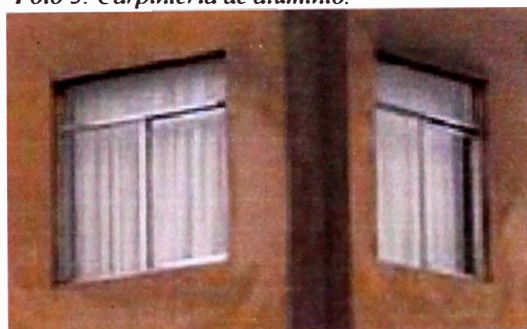
Foto 5: Carpintería de aluminio.

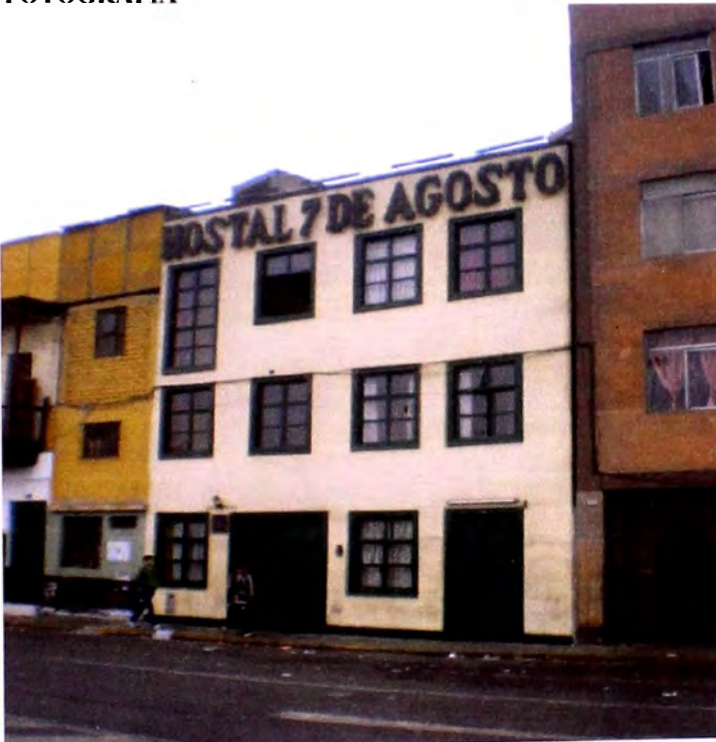
<p><b>FOTOGRAFÍA</b></p>

<p><b>OBSERVACIONES</b></p> <p><i>Aspecto general:</i> Edificación integrada al entorno y con mantenimiento pero con fachada sucia.</p> <p><i>Elementos exteriores:</i> * 2 Puertas, dos hojas de madera. * 10 Ventanas, de madera y vidrio. * Letrero.</p> <p><i>Impacto Negativo Menor</i> Requiere limpieza de fachada.</p>
	<p>FECHA 2006-2010</p> <p>RESPONSABLE Mónica Rodríguez-Larrain</p> <p>LEVANTAMIENTO Mónica Rodríguez-Larrain</p>

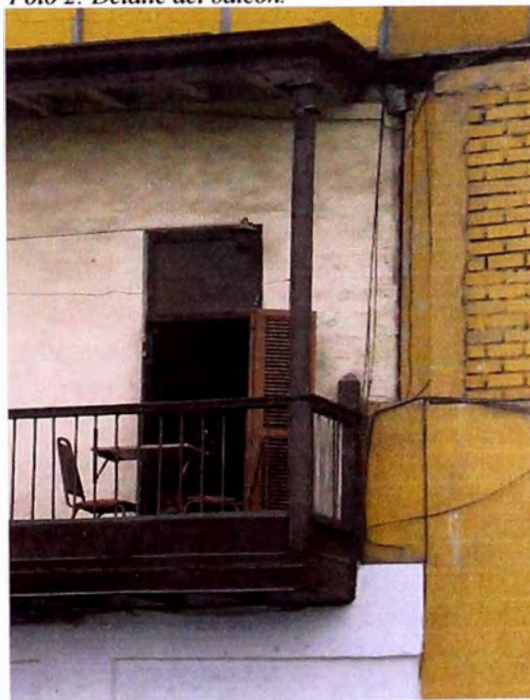
*Foto 2: Detalle del balcón.*

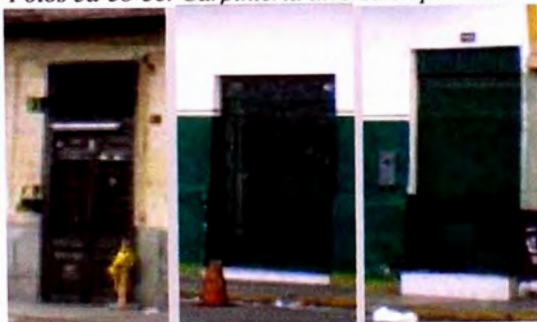
*Fotos 3a-3b-3c: Carpintería diversa en puertas.*

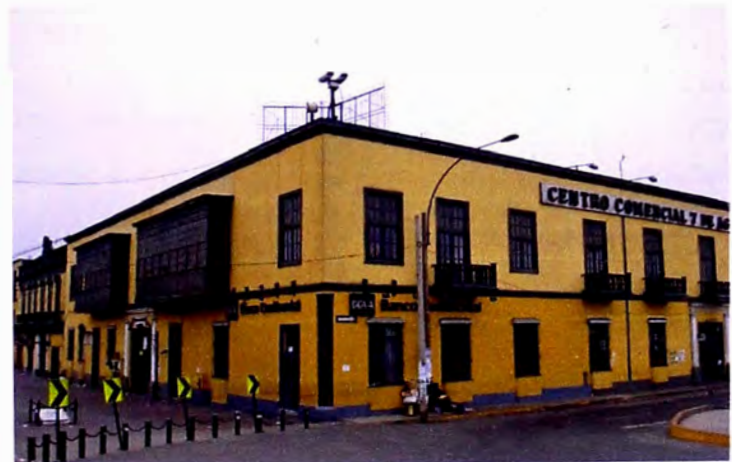
<p><b>FOTOGRAFÍA</b></p>

<p><b>OBSERVACIONES</b></p> <p><i>Aspecto general:</i> declarada ruinoso en 1967, demolida y reconstruida (fachadas).</p> <p><i>Elementos exteriores:</i></p> <ul style="list-style-type: none"> <li>* 12 Puertas, 3 de 2 hojas de madera, 2 de 8 ó 6 hojas plegables de madera, 1 de perfiles de fierro y vidrio, y 6 de 2 hojas de madera y vidrio.</li> <li>* 17 Ventanas de madera y vidrio, 10 con reja artística de fierro.</li> <li>* 8 Balcones de madera, 6 de cajón abierto y 2 de cajón de cerrado.</li> </ul> <p><i>Impacto Positivo</i> Reconstrucción adecuada.</p> <p><b>FECHA</b> 2006-2010</p> <p><b>RESPONSABLE</b> Mónica Rodríguez-Larrain</p> <p><b>LEVANTAMIENTO</b> Mónica Rodríguez-Larrain</p>

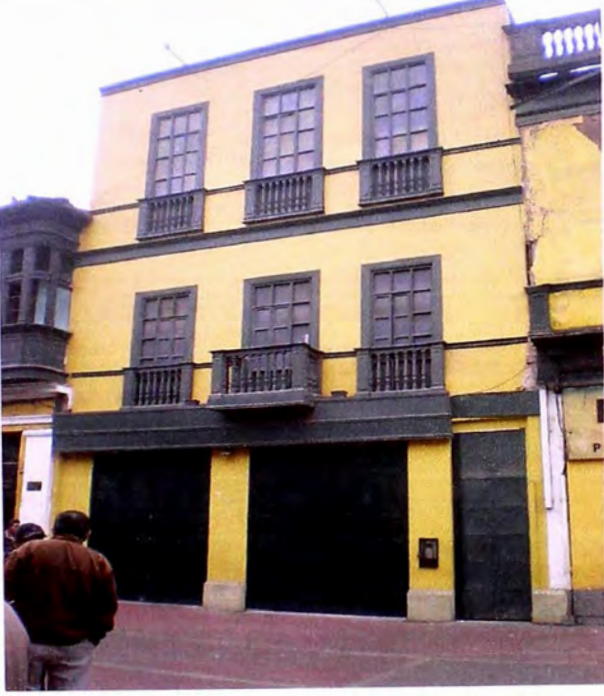
<b>FOTOGRAFÍA</b>

<b>OBSERVACIONES</b>
	<i>Aspecto general:</i> Inmueble reconstruido.
	<i>Elementos exteriores:</i> * 2 Portones de plancha de fierro. * 1 Puerta de 1 hoja de fierro. * 6 Puertas de madera y vidrio. * 6 Balcones, 5 de antepecho y 1 de cajón abierto con balaustrada de madera. * Cornisas simples, intermedias y de remate de madera.
	<i>Impacto Positivo</i> Inmueble adecuadamente reconstruido. (Requiere uso).
	FECHA 2006-2011
	RESPONSABLE Mónica Rodríguez-Larraín
	LEVANTAMIENTO Mónica Rodríguez-Larraín

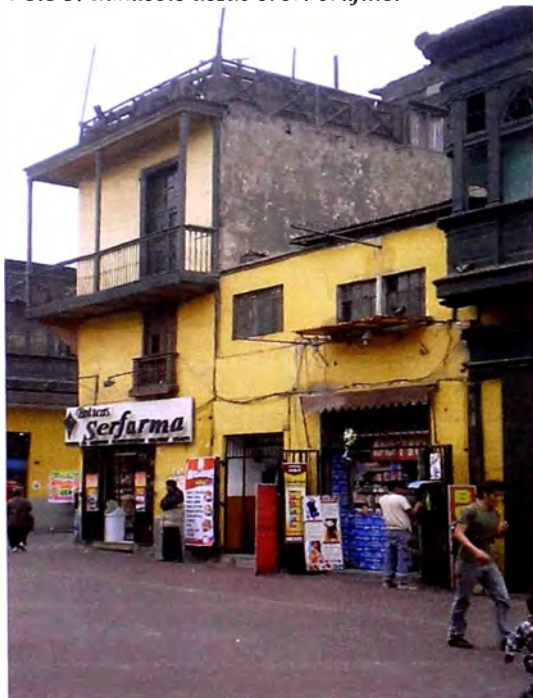
*Foto 3: Inmueble desde el Jr. Trujillo.*

<b>FOTOGRAFÍA</b>  	<b>OBSERVACIONES</b>
	<p><i>Aspecto general:</i> Edificación muy deteriorada, con cambio de proporciones en vanos, pérdida de elementos singulares y adiciones (pequeño alero de planchas livianas, sobre techo y otros).</p> <p><i>Elementos exteriores:</i></p> <ul style="list-style-type: none"> <li>* 2 Cortinas enrollables de fierro.</li> <li>* 2 Rejas de seguridad en accesos.</li> <li>* 3 Ventanas de perfiles de fierro y vidrio y alero de plancha liviana.</li> <li>* Cornisa simple de remate, madera.</li> </ul> <p><i>Impacto Negativo Irrecuperable</i> Pérdida del patrimonio.</p>
	<p>FECHA 2006-2010</p> <p>RESPONSABLE Mónica Rodríguez-Larrain</p> <p>LEVANTAMIENTO Mónica Rodríguez-Larrain</p>

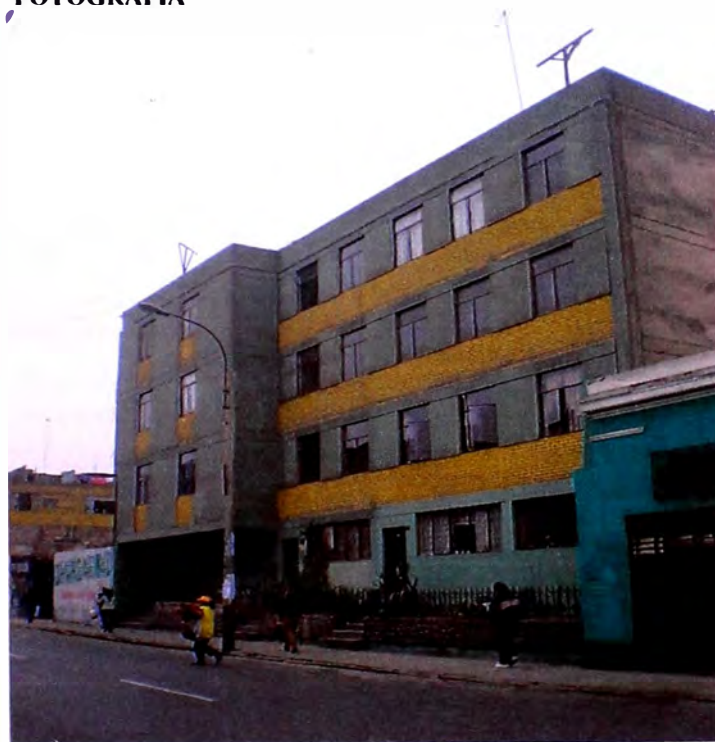
<b>FOTOGRAFÍA</b>

<b>OBSERVACIONES</b>
	<p><i>Aspecto general:</i> Edificio construido antes de 1991, retirado del plomo de la calle y sin considerar el entorno patrimonial. Hoy sucio y sin mantenimiento.</p> <p><i>Elementos exteriores:</i> * 2 Puertas de hierro y vidrio. * 1 Rēja de seguridad de hierro. * 25 Ventanas de hierro y vidrio. * Jardineras revestidas con piedra de canto rodado y rēja de reguridad.</p> <p><i>Impacto Negativo Menor</i> Requiere mantenimiento y limpieza de fachada. (No se considera lo intervenido antes de 1991).</p>
	<p>FECHA 2006-2010</p> <p>RESPONSABLE Mónica Rodríguez-Larraín</p> <p>LEVANTAMIENTO Mónica Rodríguez-Larraín</p>

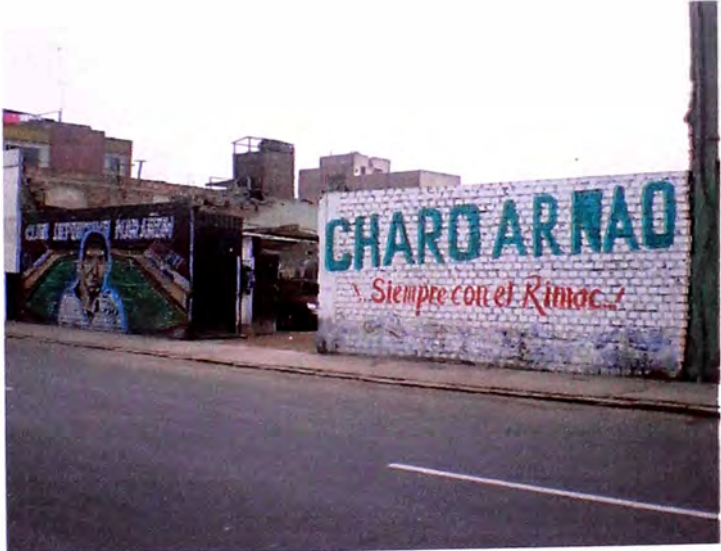
<b>FOTOGRAFÍA</b>

<b>OBSERVACIONES</b>
	<p><i>Aspecto general:</i> Terreno cercado, con construcciones provisionales de poco valor y acondicionado, en forma precaria, como playa de estacionamiento.</p> <p><i>Elementos exteriores:</i> * 1 Portón batiente de 2 hojas de planchas de fierro.</p> <p><i>Impacto Negativo Recuperable</i> Persistencia de lote baldío.</p>
	<p>FECHA 2006-2010</p> <p>RESPONSABLE Mónica Rodríguez-Larrain</p> <p>LEVANTAMIENTO Mónica Rodríguez-Larrain</p>

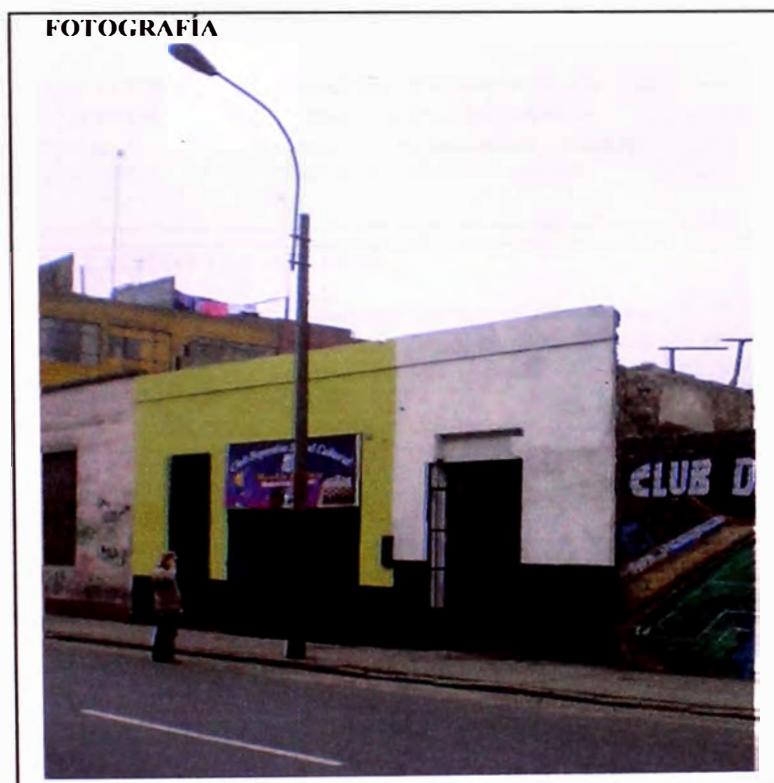
*Aspecto general:*  
Edificación de poco valor, con mantenimiento básico y pintada por secciones.

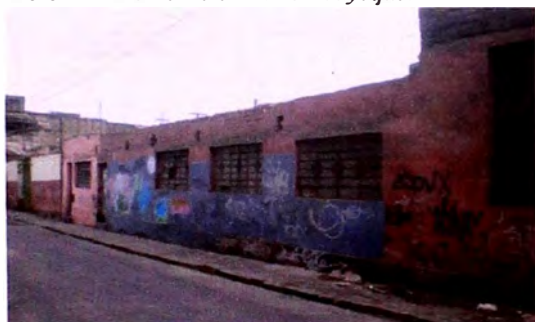
<p><b>OBSERVACIONES</b></p> <p><i>Aspecto general:</i> Edificación de poco valor, tugurizada y muy deteriorada, repintada por secciones, sucia y con grafitis.</p> <p><i>Elementos exteriores:</i> * 2 Puertas de fierro y vidrio. * 4 Ventanas de fierro y vidrio.</p> <p><i>Impacto Negativo Irrecuperable</i> Requiere renovación urbana.</p> <p>FECHA: 2006-2010</p> <p>RESPONSABLE: Mónica Rodríguez-Larraín</p> <p>LEVANTAMIENTO: Mónica Rodríguez-Larraín</p>
--	--

Foto 1: Vista desde el Jr. Lambayeque.

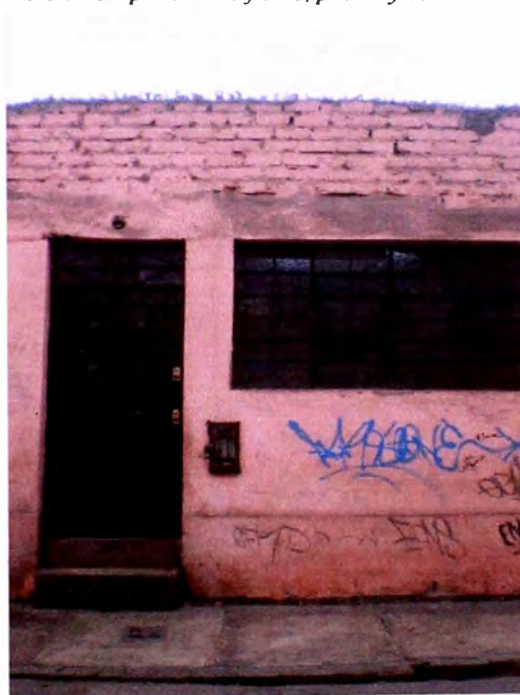
Foto 2: Carpintería de fierro, puerta y ventana.

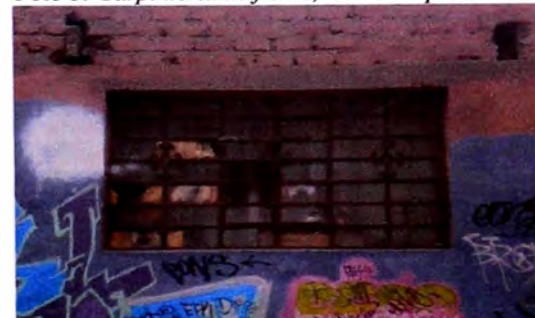
Foto 3: Carpintería de fierro, ventana típica.

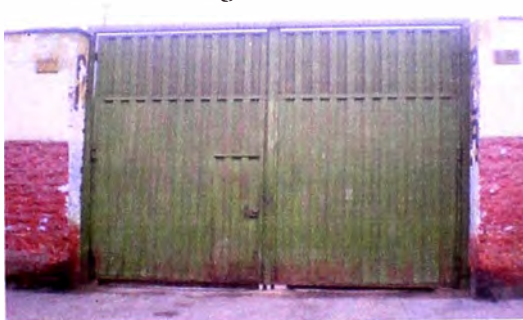
*Foto 4: Portón de ingreso.*

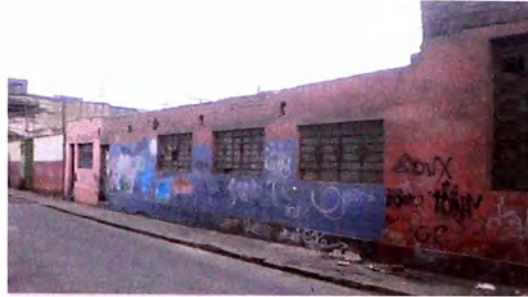
<b>FOTOGRAFÍA</b>  	<b>OBSERVACIONES</b>
	<p><i>Aspecto general:</i> Finca en avanzado proceso de deterioro, con 2° piso inhabitable, parcialmente desplomada y tugurizada.</p> <p><i>Elementos exteriores:</i></p> <ul style="list-style-type: none"> <li>* 1 Portada con 2 pilastras y reja batiente de 2 hojas de fierro.</li> <li>* 6 Puertas de planchas de fierro y/o rejas; 1 ventana y 2 puertas de madera y vidrio; 4 vanos con marcos parciales de madera, 6 balcones de cajón abierto de madera y 3 ventanas de madera vidrio y reja.</li> </ul> <p><i>Impacto Negativo Recuperable</i> Requiere destugurización y restauración.</p>
	<p>FECHA 2006-2010</p> <p>RESPONSABLE Mónica Rodríguez-Larrain</p> <p>LEVANTAMIENTO Mónica Rodríguez-Larrain</p>

*Foto 1: Vista del Jr. Lambayeque.*

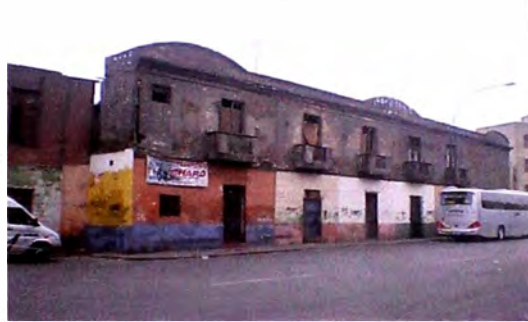
*Foto 2: Inmueble desde el Jr. Julián Piñero*

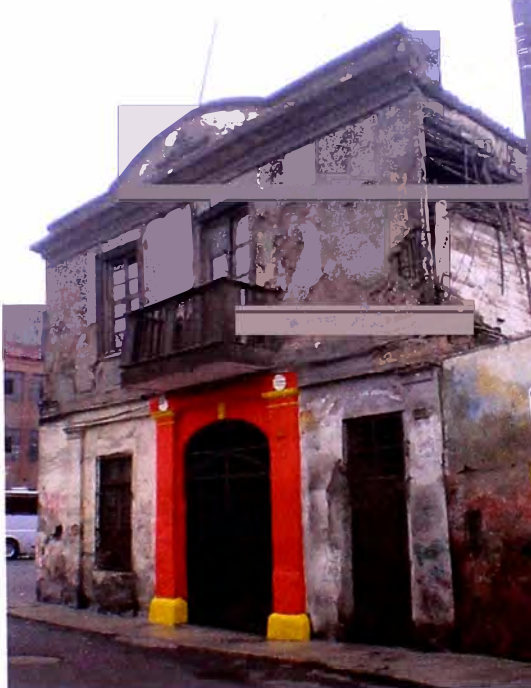
*Foto 3: Finca desde el Jr. Lambayeque.*

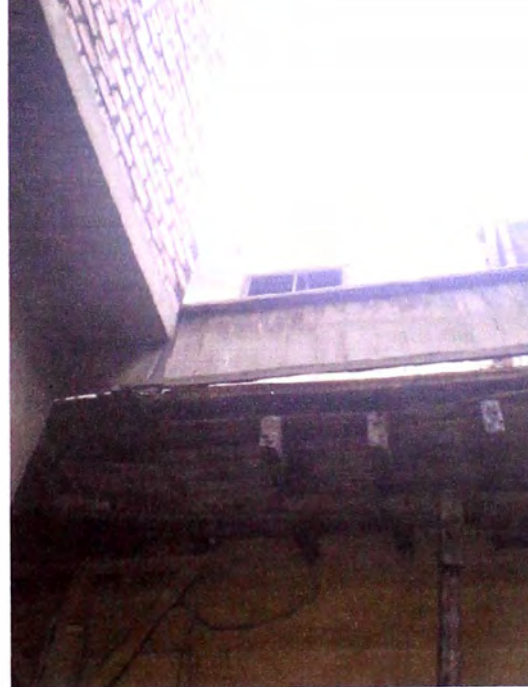
*Foto 4: Vista interior.*

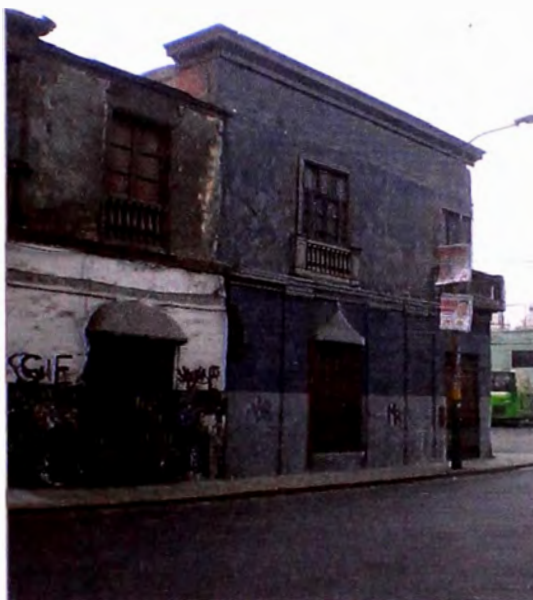
*Aspecto general:*  
Finca en avanzado proceso de deterioro, con derrumbe parcial, pérdida de balcones y tugurizada.

*Foto 1: Vista desde el Jr. Chiclayo.*

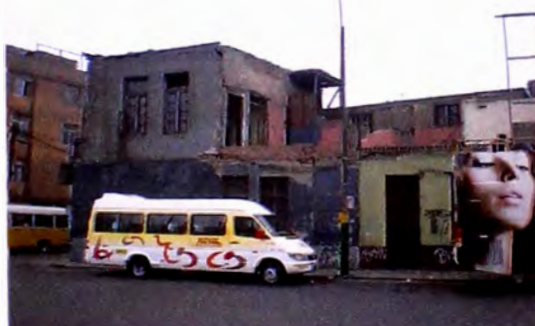
*Foto 2: Sección derecha, Jr. Julián Piñero.*

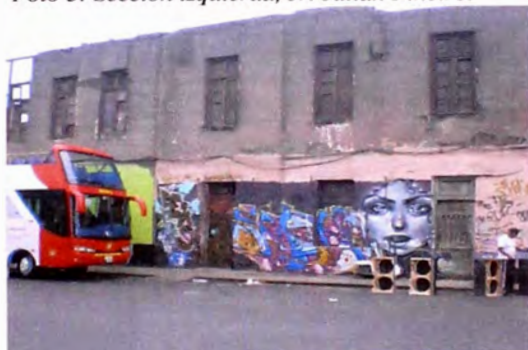
*Foto 3: Sección izquierda, Jr. Julián Piñero.*

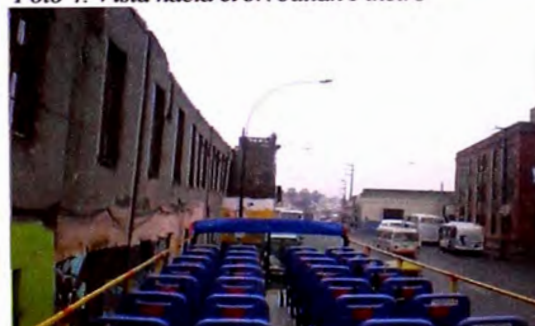
*Foto 5: Sección central, derrumbe parcial.*

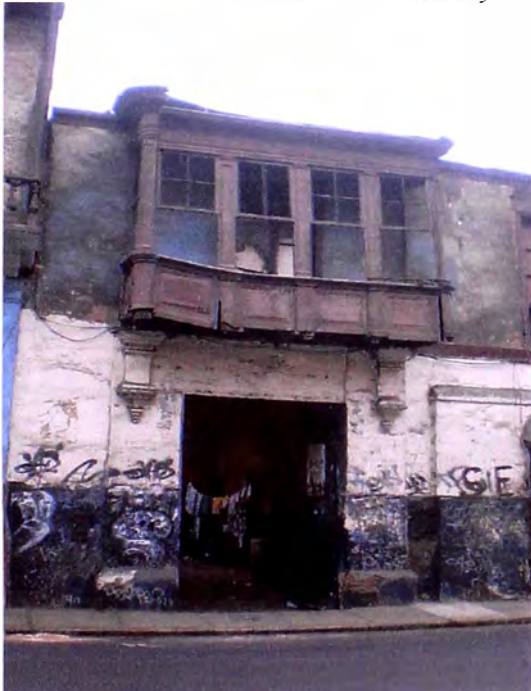
<b>OBSERVACIONES</b>
	<p><i>Aspecto general:</i> Casa patio con varias intervenciones pero conservando su unidad. En 1988 se hallaba en regular estado; hoy en avanzado proceso de deterioro y tugurizada con unas 12 familias. Balcón con posibilidad de desplome.</p> <p><i>Elementos exteriores:</i></p> <ul style="list-style-type: none"> <li>* Portada simple con pilastrillas flotantes y portón de 2 hojas de madera.</li> <li>* Puerta de 2 hojas madera y vidrio.</li> <li>* Ventana, madera y vidrio con reja.</li> <li>* Balcón de cajón cerrado de madera sin vidrios.</li> <li>* Balcón de antepecho de madera.</li> </ul> <p><i>Impacto Negativo Recuperable</i> Requiere destugurización y restauración.</p>
	<p>FECHA 2006-2010</p> <p>RESPONSABLE Mónica Rodríguez-Larraín</p> <p>LEVANTAMIENTO Mónica Rodríguez-Larraín</p>

*Foto 1: Portada de acceso desde el Jr. Chiclayo.*
