**ESTUDIO DEL IMPACTO DE LAS INTERVENCIONES EN EL NÚCLEO DEL  
CENTRO HISTÓRICO DE LIMA, A PARTIR DE LA DECLARACIÓN DE  
PATRIMONIO CULTURAL DE LA HUMANIDAD**

TOMO III

TESIS PARA OPTAR AL GRADO MAESTRO EN CIENCIAS CON MENCIÓN EN  
CONSERVACIÓN DEL PATRIMONIO EDIFICADO

## **ANEXO II - CONTINUACIÓN**

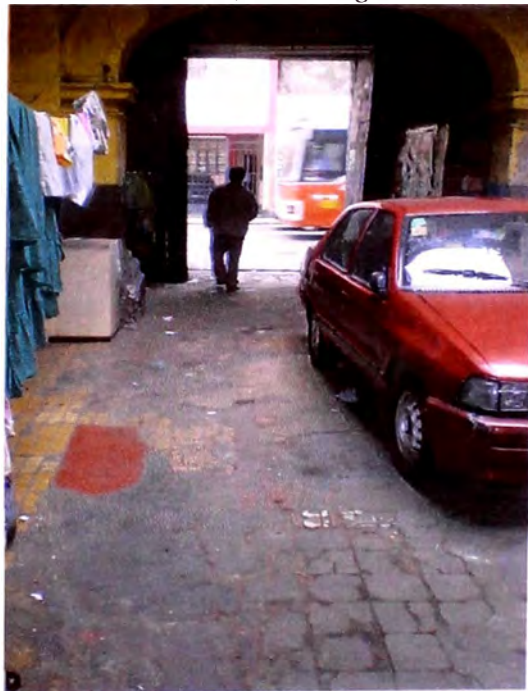
*Foto 3: Vista interior, hacia el zaguán.*

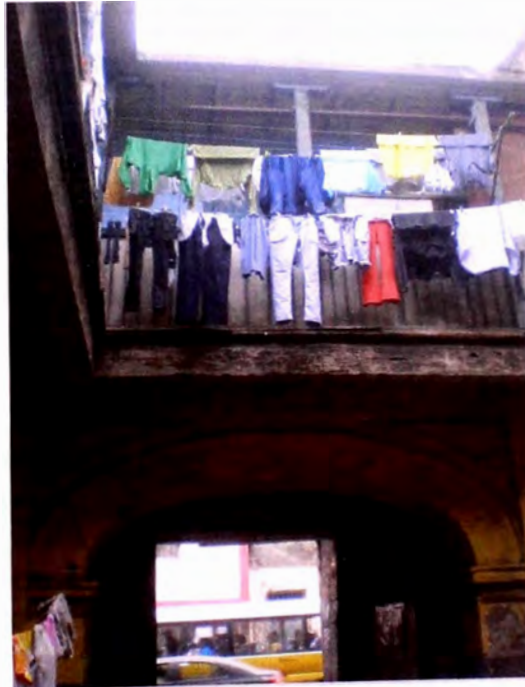
Foto 4: Vista hacia la galería del segundo piso.

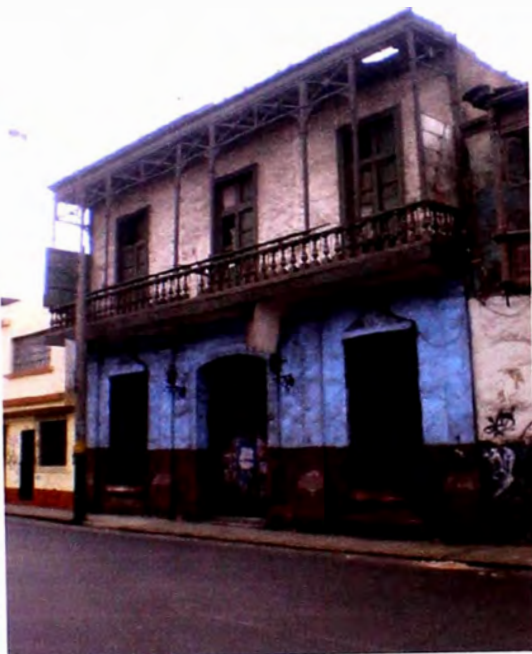
*Foto 3: Inmueble desde el Jr. Chiclayo, 2010.*

<p><b>OBSERVACIONES</b></p> <p><i>Aspecto general:</i> Finca en avanzado proceso de deterioro y turgurizada. Balcón con posibilidad de desplome.</p> <p><i>Elementos exteriores:</i></p> <ul style="list-style-type: none"> <li>* 1 Portada con 2 pilastras y portón de 2 hojas de madera.</li> <li>* 3 Puertas de madera y vidrio.</li> <li>* 2 Ventanas de rejas de madera con coronela y peana.</li> <li>* 1 Balcón corrido de cajón abierto con techo, de madera.</li> </ul> <p><i>Impacto Negativo Recuperable</i> Requiere desturgurización y restauración.</p>
	<p>FECHA: 2006-2010</p> <p>RESPONSABLE: Mónica Rodríguez-Larrain</p> <p>LEVANTAMIENTO: Mónica Rodríguez-Larrain</p>

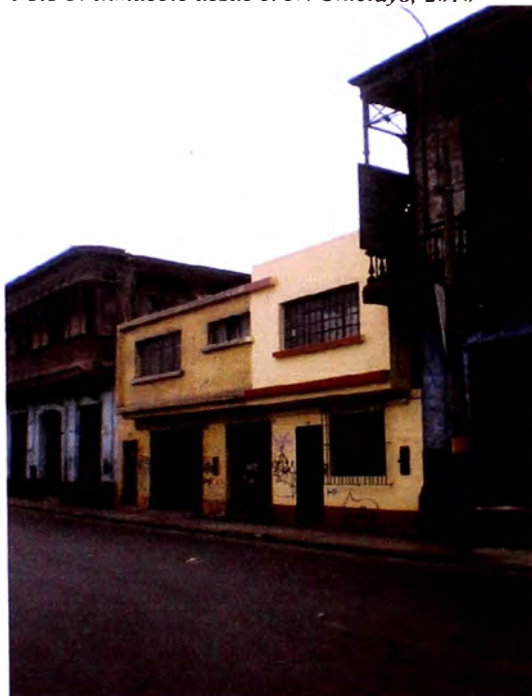
*Foto 3: Inmueble desde el Jr. Chiclayo, 2010*

<b>FOTOGRAFÍA</b>  	<b>OBSERVACIONES</b>
	<p><i>Aspecto general:</i> Edificación anterior a 1991, con segundo piso en pequeño volado. Suddividida y pintada por secciones, con mantenimiento parcial o sucia y con grafitis.</p> <p><i>Elementos exteriores:</i></p> <ul style="list-style-type: none"> <li>* 1 Cortina enrollable de fierro.</li> <li>* 2 Puertas de madera.</li> <li>* 3 Rejas de seguridad de 1 ó 2 hojas de fierro en accesos.</li> <li>* 4 Ventanas de fierro y vidrio.</li> <li>* 1 Reja de seguridad en 1 ventana.</li> </ul> <p><i>Impacto Negativo Menor</i> Requiere mantenimiento y pintado. (No se considera lo intervenido antes de 1991).</p>
	<p>FECHA 2006-2011</p> <p>RESPONSABLE Mónica Rodríguez-Larraín</p> <p>LEVANTAMIENTO Mónica Rodríguez-Larraín</p>

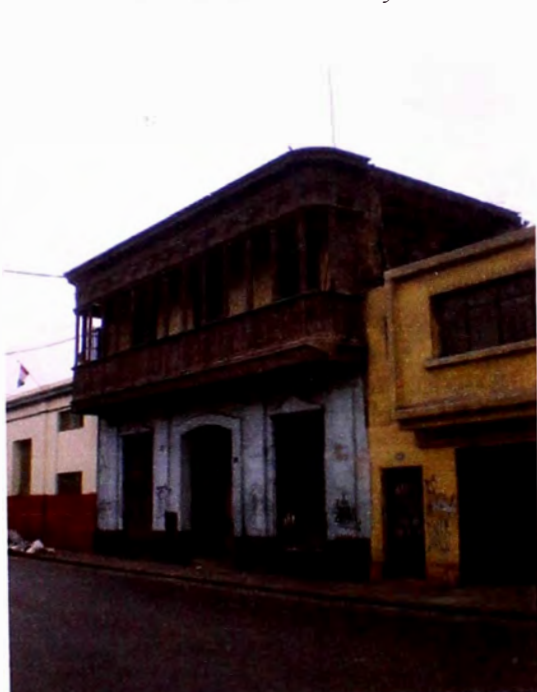
*Foto 3: Inmueble desde el Jr. Chiclayo*

<p><b>OBSERVACIONES</b></p> <p><i>Aspecto general:</i></p> <p>Finca en avanzado proceso de deterioro y tugurizada.</p> <p><i>Elementos exteriores:</i></p> <ul style="list-style-type: none"> <li>* 1 Portada con 2 pilastras, arco escorzano y portón batiente de 2 hojas de madera.</li> <li>* 2 Ventanas de rejas, de madera, vidrio reja y con coronela y peana.</li> <li>* 1 Balcón corrido de cajón cerrado de madera, sin vidrios.</li> </ul> <p><i>Impacto Negativo Recuperable</i></p> <p>Requiere destugurización y restauración.</p>
	<p>FECHA: 2006-2010</p> <p>RESPONSABLE: Mónica Rodríguez-Larrain</p> <p>LEVANTAMIENTO: Mónica Rodríguez-Larrain</p>

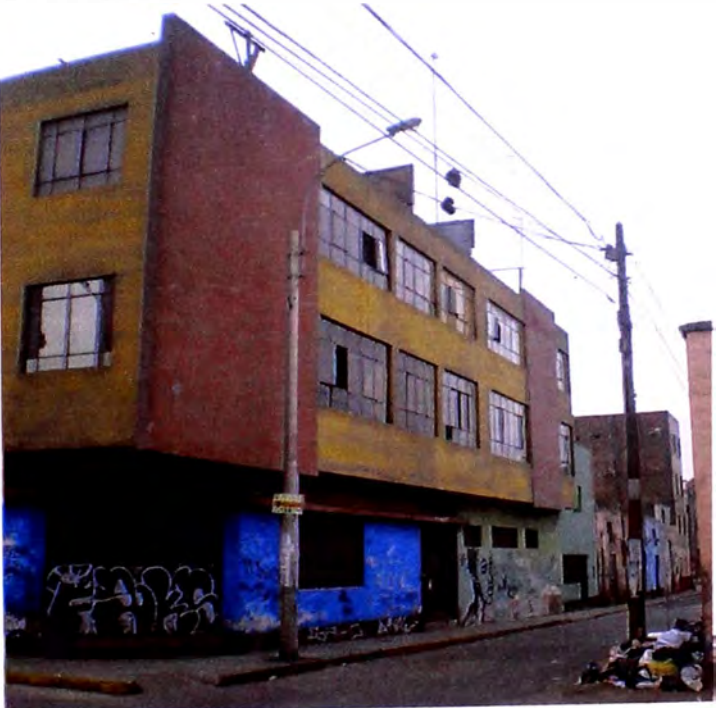
<b>OBSERVACIONES</b>
	<p><i>Aspecto general:</i> Edificio construido antes de 1991, en volado y sin considerar el entorno patrimonial. Hoy sin mantenimiento.</p> <p><i>Elementos exteriores:</i></p> <ul style="list-style-type: none"> <li>* 4 Cortinas enrollables de fierro, 2 en accesos y 2 en ventanas de local.</li> <li>* 1 Puerta de 1 hoja de fierro.</li> <li>* ! Reja de fierro con hoja batiente, en acceso común.</li> <li>* 18 Ventanas de fierro y vidrio.</li> </ul> <p><i>Impacto Negativo Menor</i> Falta de mantenimiento adecuado. (No se considera lo intervenido antes de 1991).</p>
	<p>FECHA 2006-2010</p> <p>RESPONSABLE Mónica Rodríguez-Larrain</p> <p>LEVANTAMIENTO Mónica Rodríguez-Larrain</p>

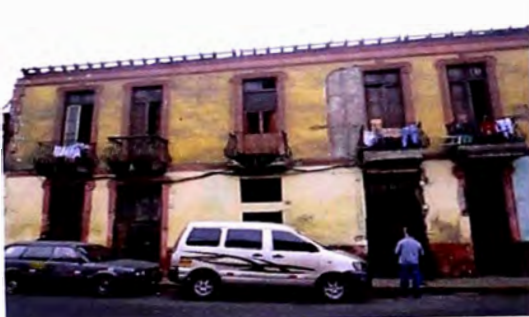
*Foto 3: Finca desde el Jr. Marañón. 2*

<b>FOTOGRAFÍA</b>  	<b>OBSERVACIONES</b>
	<p><i>Aspecto general:</i> Casa subdividida con tendal y baño común, y con modificaciones posteriores para independizar cada unidad. Tugurizada con unas 26 familias.</p> <p><i>Elementos exteriores:</i> * 4 Puertas batientes de 1 hoja, 3 de madera y 1 de fierro; vano de acceso y 2 ventanas, alta y baja, madera. * 6 Puertas con 2 hojas y sobreluz de madera y con chambranas. * 6 Balcones de cajón abierto con barandilla de artística de fierro.</p> <p><b>Impacto Negativo Recuperable</b> Requiere destugurización y restauración.</p>
	<p>FECHA 2006-2010</p> <p>RESPONSABLE: Mónica Rodríguez-Larrain</p> <p>LEVANTAMIENTO Mónica Rodríguez-Larrain</p>

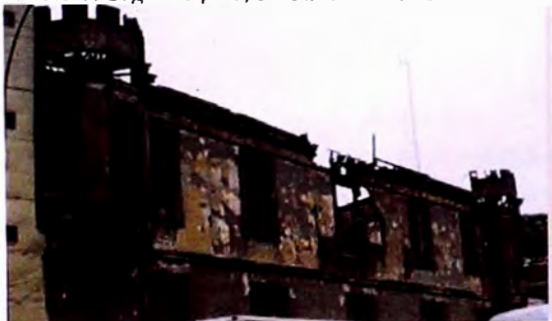
*Foto 6: Segundo piso, Jr. Julián Piñeiro. 3*

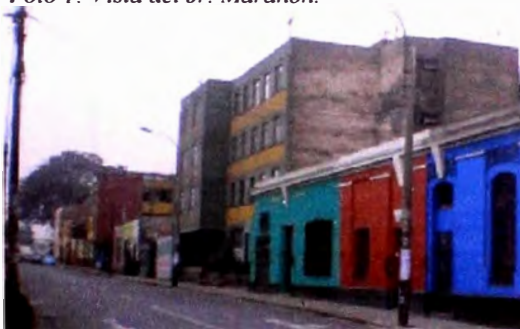
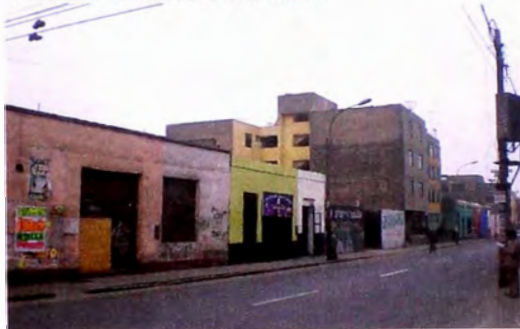
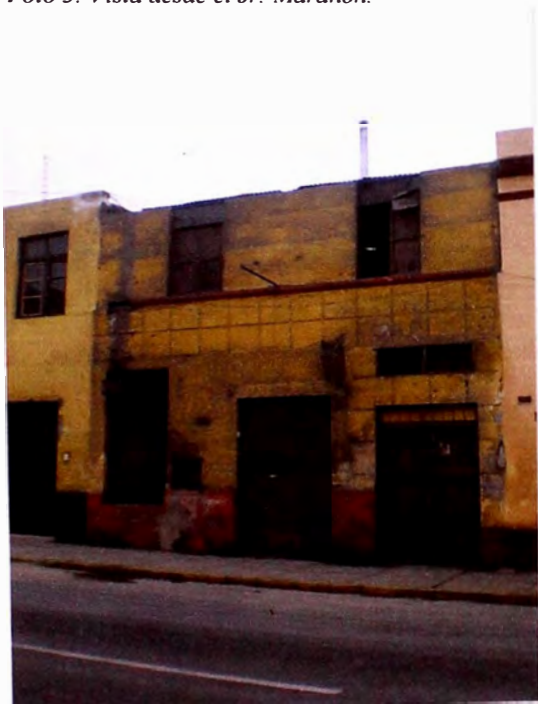
<p><b>FOTOGRAFIA</b></p>  	<p><b>OBSERVACIONES</b></p> <p><i>Aspecto general:</i></p> <ul style="list-style-type: none"> <li>* Edificación en avanzado proceso de deterioro y aparente abandono. ampliada con material precario.</li> </ul> <p><i>Elementos exteriores:</i></p> <ul style="list-style-type: none"> <li>* 1 Cortina enrollable de fierro.</li> <li>* 1 Puerta, 2 hojas de madera.</li> <li>* 3 Ventanas, tableros de madera y/o triplay, sin vidrios.</li> <li>* 2 Rejas de seguridad de fierro en puerta y ventana alta.</li> <li>* 1 Reja artistica de fierro en ventana.</li> </ul> <p><i>Impacto Negativo Recuperable</i> Requiere conservación y pintado de fachada.</p>
	<p>FECHA: 2006-2010</p> <p>RESPONSABLE: Mónica Rodríguez-Larrain</p> <p>LEVANTAMIENTO: Mónica Rodríguez-Larrain</p>

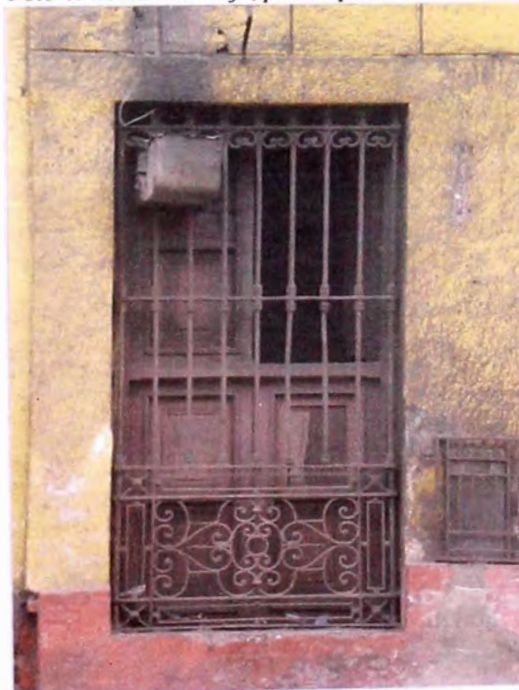
*Foto 4: Ventana de reja, primer piso.*

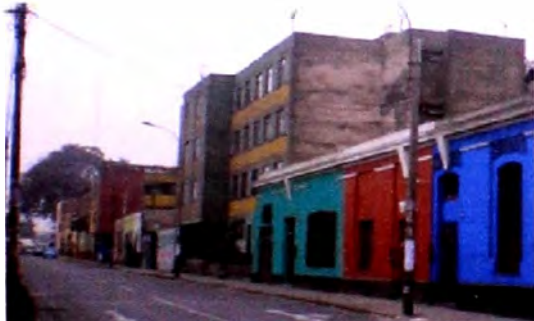
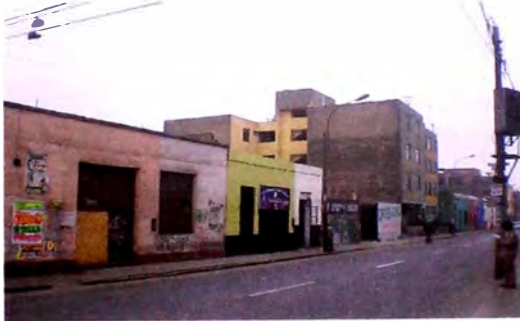
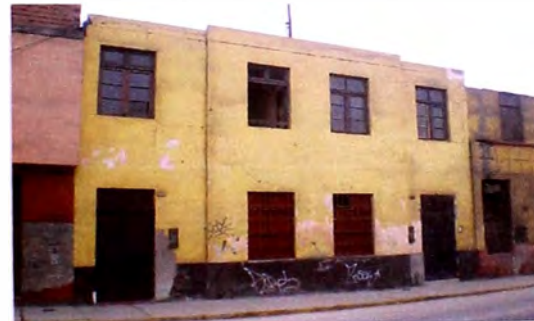
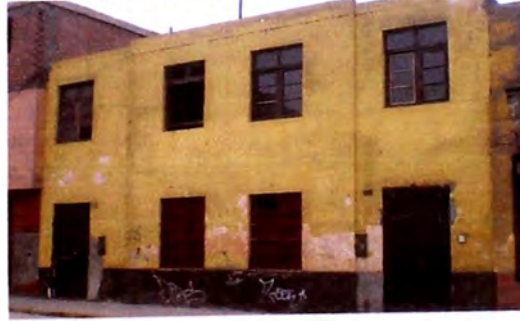
<p><b>OBSERVACIONES</b></p> <p><i>Aspecto general:</i></p> <ul style="list-style-type: none"> <li>* Edificación con ciertos deterioros por falta de mantenimiento.</li> </ul> <p><i>Elementos exteriores:</i></p> <ul style="list-style-type: none"> <li>* 2 Puerta, de planchas de fierro.</li> <li>* 2 Ventanas, de madera.</li> <li>* 4 Ventanas, de madera y vidrio.</li> <li>* 4 Rejas de fierro, en puertas y ventanas del 1° piso.</li> </ul> <p><i>Impacto Negativo Menor</i></p> <p>Requiere mantenimiento y pintado de fachada.</p>
	<p>FECHA: 2006-2010</p> <p>RESPONSABLE: Mónica Rodríguez-Larrain</p> <p>LEVANTAMIENTO: Mónica Rodríguez-Larrain</p>

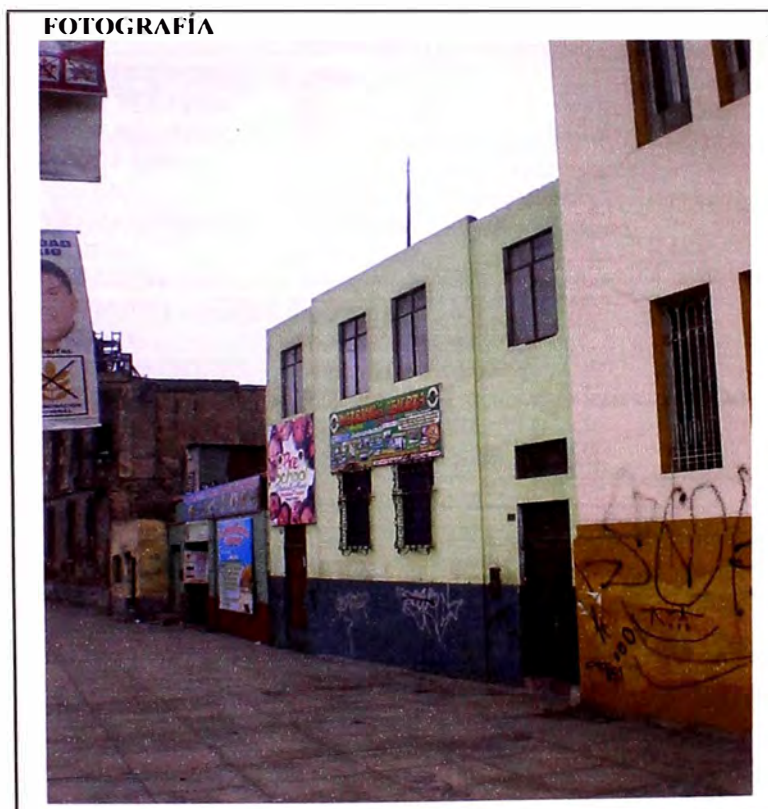
*Aspecto general:*  
Edificación con mantenimiento básico, grafitis y carteles de propaganda en la fachada.

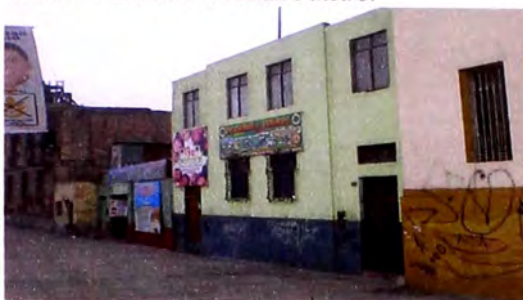
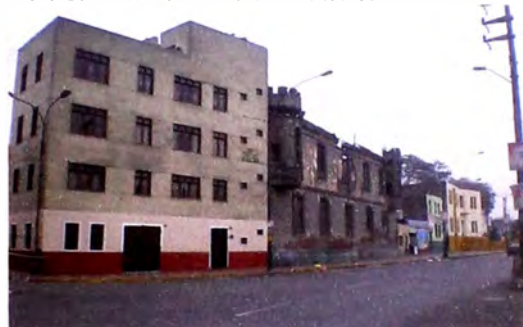
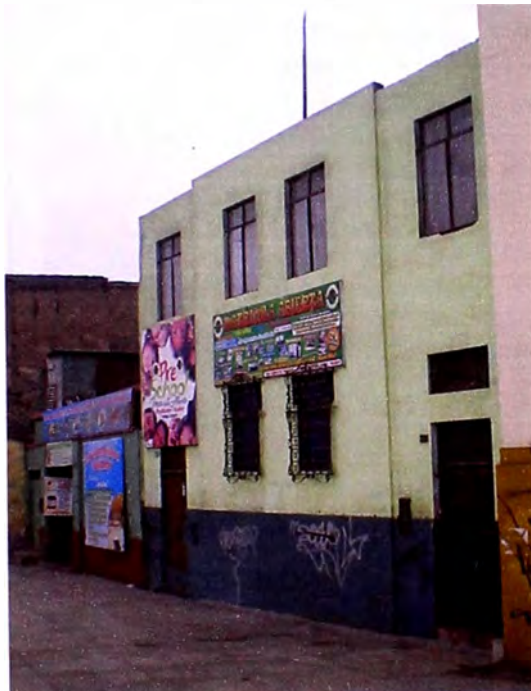
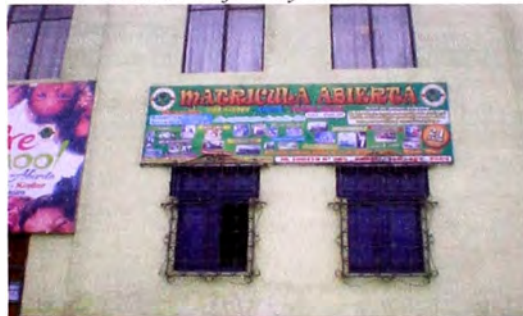
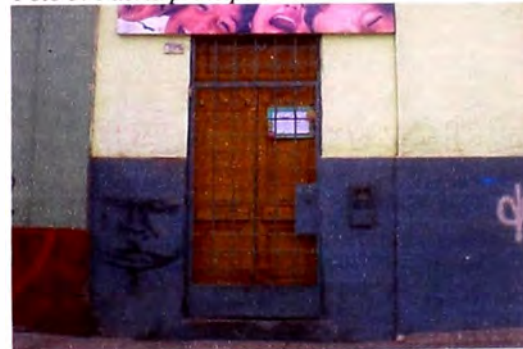
CÓDIGO Nº CHL-II-1036-10

<b>FOTOGRAFÍA</b>  	<b>OBSERVACIONES</b>
	<p><i>Aspecto general:</i> Edificación de poco valor, autogestionada por etapas y sin terminar, y en vía con acera y calzada parcialmente pavimentadas.</p> <p><i>Elementos exteriores:</i></p> <ul style="list-style-type: none"> <li>* 1 Puerta de 2 hojas de fierro.</li> <li>* 1 Puerta de 1 hoja de fierro.</li> <li>* Cerramiento precario con 2 ventanas de madera y vidrio en 2P.</li> </ul> <p><i>Impacto Negativo Recuperable</i> Requiere renovación e infraestructura urbana.</p>
	<p>FECHA 2006-2010</p> <p>RESPONSABLE Mónica Rodríguez-Larraín</p> <p>LEVANTAMIENTO Mónica Rodríguez-Larraín</p>

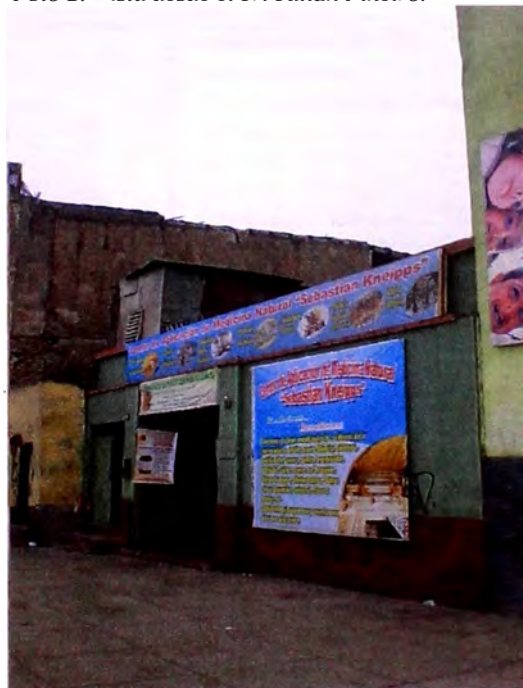
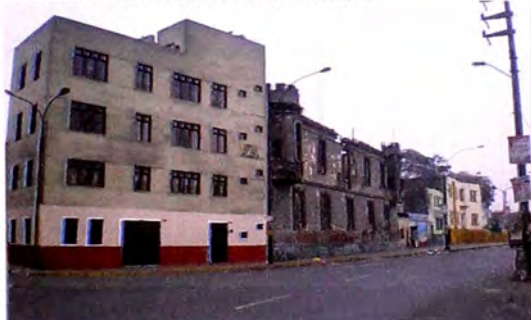
**CÓDIGO N° CHL-II-1040-09**

<b>FOTOGRAFÍA</b>  	<b>OBSERVACIONES</b>
	<p><i>Aspecto general:</i> Edificación muy modificada, con construcciones precarias en azotea, y fachada sucia, con grafitis y carteles de propaganda en la fachada.</p> <p><i>Elementos exteriores:</i></p> <ul style="list-style-type: none"> <li>* 1 Portón de 2 hojas de madera.</li> <li>* 1 Puerta de perfiles de fierro y vidrio.</li> </ul> <p><i>Impacto Negativo Recuperable</i> Requiere mantenimiento general y retiro de construcciones precarias y carteles.</p>
	<p>FECHA 2006-2010</p> <p>RESPONSABLE Mónica Rodríguez-Larraín</p> <p>LEVANTAMIENTO Mónica Rodríguez-Larraín</p>

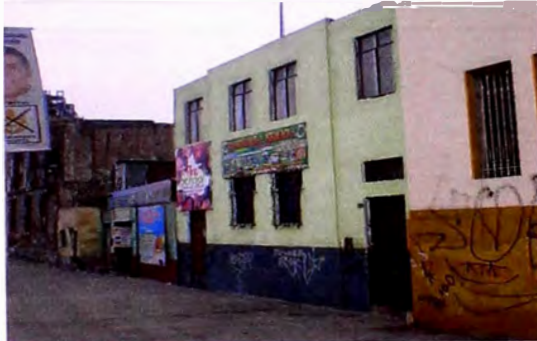
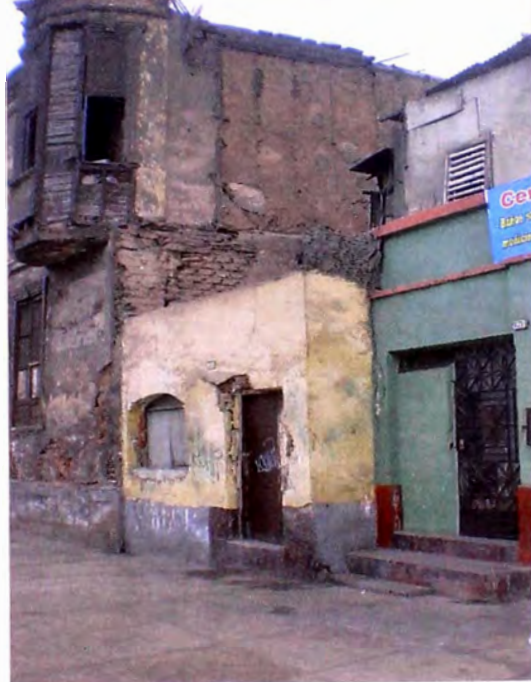
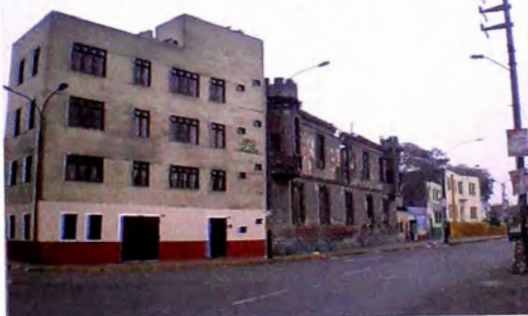
CÓDIGO N° CHL-II-1040-10

<b>FOTOGRAFÍA</b>  	<b>OBSERVACIONES</b>
	<p><i>Aspecto general:</i> Edificación precaria en avanzado proceso de deterioro; en peligro de derrumbe.</p> <p><i>Elementos exteriores:</i></p> <ul style="list-style-type: none"> <li>* 1 Puerta de madera corriente.</li> <li>* 1 Ventana de madera corriente, sobre puesta al vano.</li> </ul> <p><i>Impacto Negativo Irrecuperable</i> Requiere renovación urbana.</p>
	<p>FECHA 2006-2010</p> <p>RESPONSABLE Mónica Rodríguez-Larrain</p> <p>LEVANTAMIENTO Mónica Rodríguez-Larrain</p>

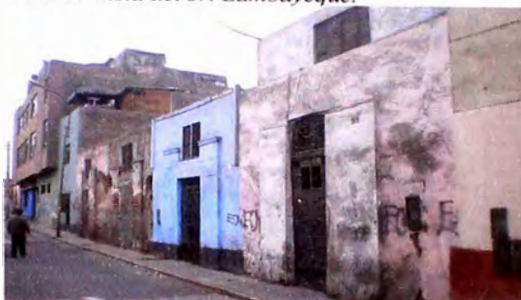
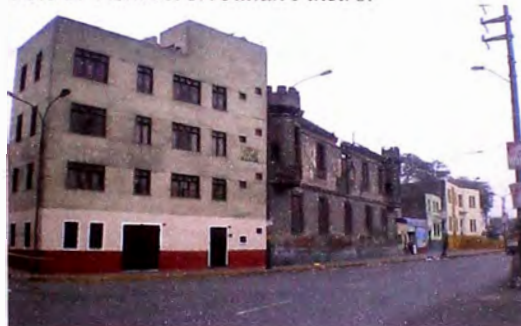
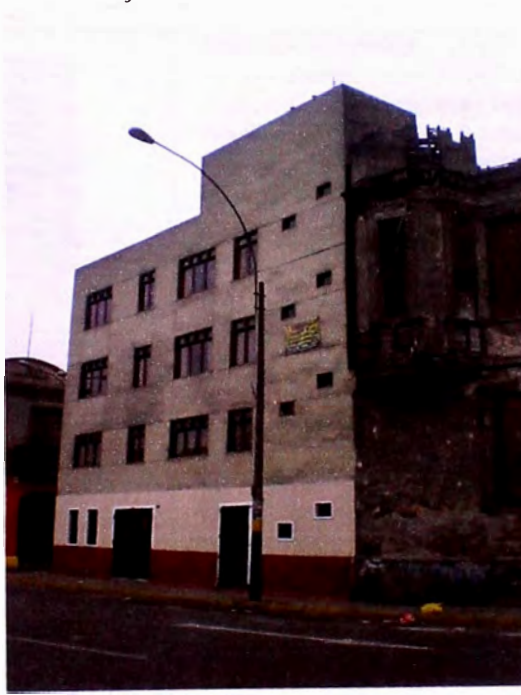
CÓDIGO N° CHL-II-1040-11

<b>FOTOGRAFÍA</b>  	<b>OBSERVACIONES</b>
	<p><i>Aspecto general:</i> Edificio sobre lote pequeño, con mayor altura y con quinto piso parcial. Sin mantenimiento y repintado sólo el primer nivel.</p> <p><i>Elementos exteriores:</i></p> <ul style="list-style-type: none"> <li>* 1 Puerta de 2 hojas de madera.</li> <li>* 1 Puerta de 1 hoja de madera.</li> <li>* 6 Rejas de seguridad de hierro en ventanas y puertas del 1º piso.</li> <li>* 4 Ventanas de madera.</li> <li>* 18 Ventanas de madera y vidrio.</li> <li>* 8 Ventanillas de madera y vidrio.</li> </ul> <p><i>Impacto Negativo Irrecuperable</i> Subdivisión de lote pequeño y consolidación de un nuevo perfil urbano. Requiere pintado integral.</p>
	<p>FECHA 2006-2010</p> <p>RESPONSABLE Mónica Rodríguez-Larrain</p> <p>LEVANTAMIENTO Mónica Rodríguez-Larrain</p>

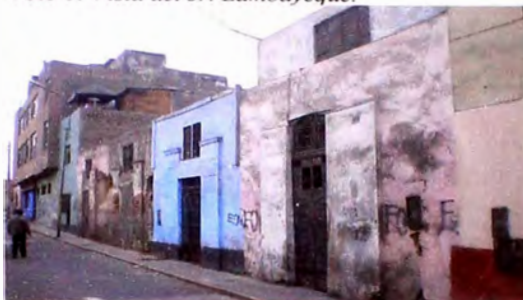
CÓDIGO N° CHL-II-1040-12

<b>FOTOGRAFÍA</b>  	<b>OBSERVACIONES</b>
	<p><i>Aspecto general:</i> Edificación muy deteriorada y modificada, correspondiente a la subdivisión de un conjunto de viviendas económicas. Formaba una unidad con los lotes 1040-13, 1040-14, 1040-15 y 1040-16</p> <p><i>Elementos exteriores:</i> * 1 Puerta de 2 hojas de madera y reja artística de fierro, con reja de planchas de fierro y entre 2 pilastras. * 1 Ventana de fierro y vidrio.</p> <p><i>Impacto Negativo Recuperable</i> Fachada original: lotes 12-13-14-15. <i>Impacto Negativo Irrecuperable</i> Subdivisión de lote pequeño.</p>
	<p>FECHA 2006-2010</p> <p>RESPONSABLE Mónica Rodríguez-Larrain</p> <p>LEVANTAMIENTO Mónica Rodríguez-Larrain</p>

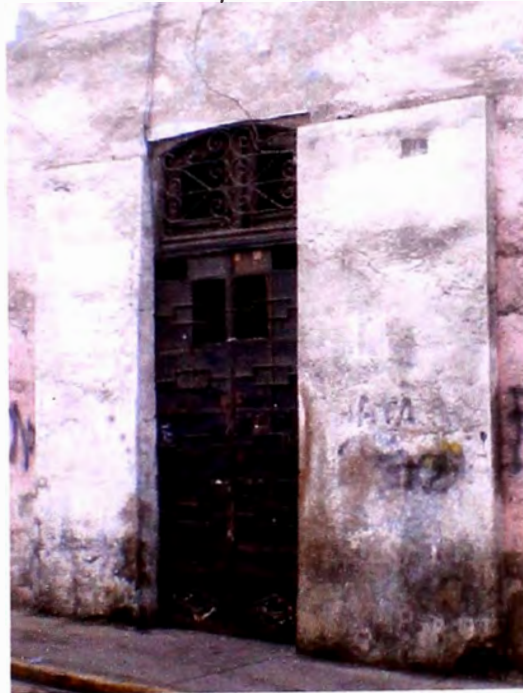
*Foto 4: Portada simple alterada.*

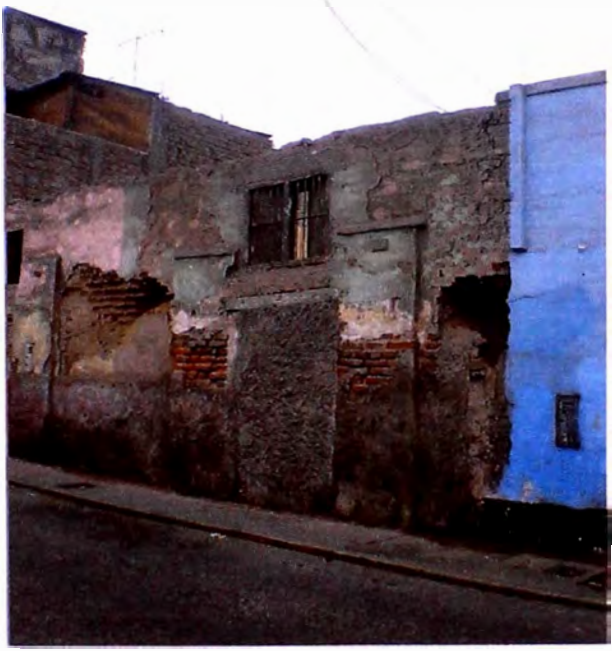
<b>OBSERVACIONES</b>
	<p><i>Aspecto general:</i> Pequeño lote con construcción demolida, correspondiente a la subdivisión de un conjunto de viviendas económicas. Hoy terreno vacío con acceso clausurado. Formaba una unidad con los lotes 1040-12, 1040-13, 1040-15 y 1040-16</p> <p><i>Elementos exteriores:</i> * Vestigio portada de vano clausurado entre 2 pilastras. * 1 ventana alta de madera con reja.</p> <p><i>Impacto Negativo Recuperable</i> Fachada original: lotes 12-13-14-15.</p> <p><i>Impacto Negativo Irrecuperable</i> Subdivisión de lote pequeño y pérdida del patrimonio.</p>
	<p>FECHA 2006-2010</p> <p>RESPONSABLE Mónica Rodríguez-Larraín</p> <p>LEVANTAMIENTO Mónica Rodríguez-Larraín</p>

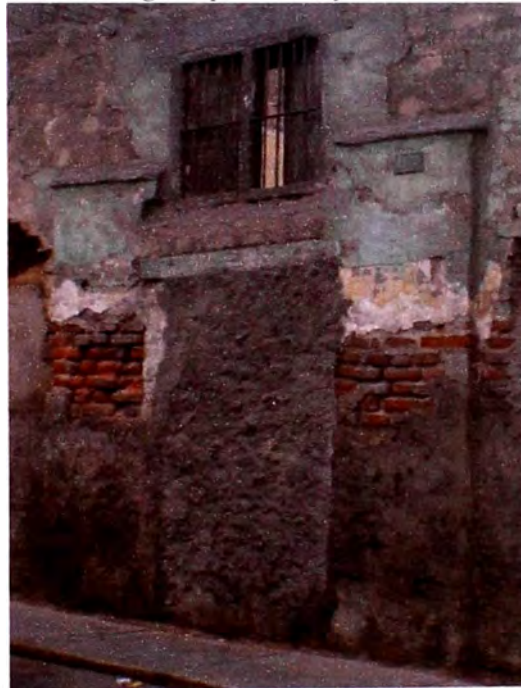
*Foto 4: Vestigio de portadaista y ventana alta.*

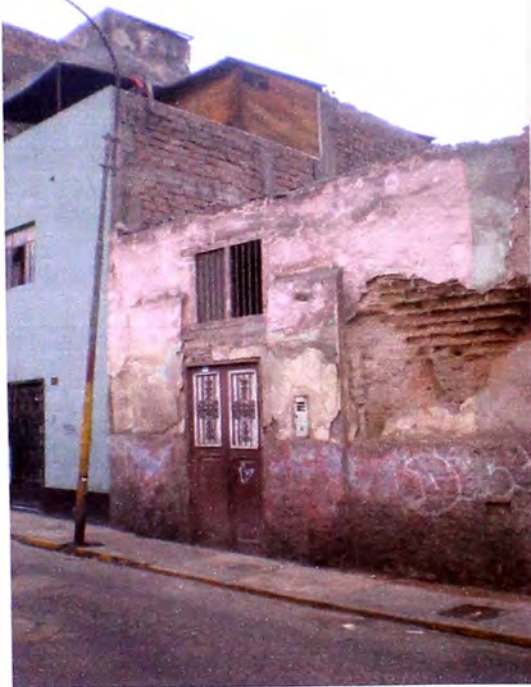
*Foto 3: Predio desde el Jr. Lambayeque.*

<b>FOTOGRAFIA</b>	<b>OBSERVACIONES</b>
	<p><i>Aspecto general:</i> Edificación muy deteriorada y modificada, correspondiente a la subdivisión de un conjunto de viviendas económicas. Formaba una unidad con los lotes 1040-12, 1040-13, 1040-14 y 1040-16</p> <p><i>Elementos exteriores:</i> * 1 Puerta de 2 hojas de madera y reja artística de fierro, entre 2 pilastras. * 1 Ventana alta de madera y rejas.</p> <p><i>Impacto Negativo Recuperable</i> Fachada original: lotes 12-13-14-15. <i>Impacto Negativo Irrecuperable</i> Subdivisión de lote pequeño.</p>
	<p>FECHA 2006-2010</p> <p>RESPONSABLE Mónica Rodríguez-Larrain</p> <p>LEVANTAMIENTO Mónica Rodríguez-Larrain</p>
