**ESTUDIO DEL IMPACTO DE LAS INTERVENCIONES EN EL NÚCLEO DEL
CENTRO HISTÓRICO DE LIMA, A PARTIR DE LA DECLARACIÓN DE
PATRIMONIO CULTURAL DE LA HUMANIDAD**

TOMO IV

TESIS PARA OPTAR AL GRADO MAESTRO EN CIENCIAS CON MENCIÓN EN
CONSERVACIÓN DEL PATRIMONIO EDIFICADO

FICHAS DE INVENTARIO DE INMUEBLES DEL SECTOR A-III

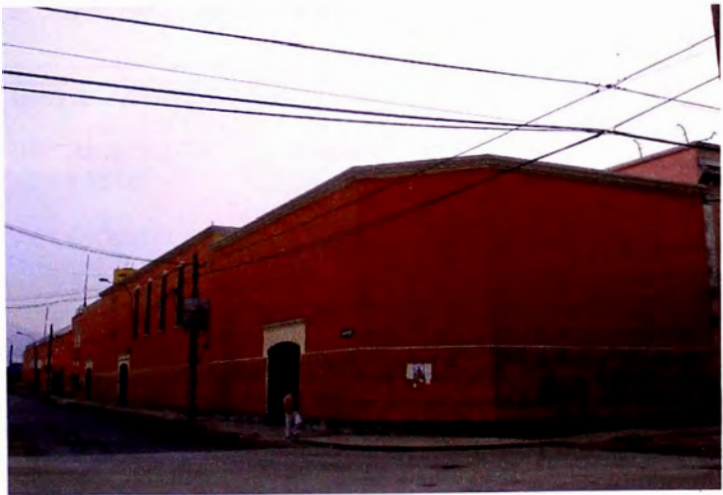
OBSERVACIONES
	<i>Aspecto general:</i> Gran volumen, mayormente cerrado. <i>Elementos exteriores:</i> * Zócalo de cerámica. * 2 Portadas modernas con arco escarzano, 1 con puerta de hierro y otra con reja de hierro. * 4 Ventanas alargadas con celosía de ladrillo, en 2 piso. * Cornisa simple de remate. <i>Impacto Positivo</i> Inmueble adecuadamente integrado al entorno patrimonial.
	FECHA 2006-2010 RESPONSABLE Mónica Rodríguez-Larraín LEVANTAMIENTO Mónica Rodríguez-Larraín

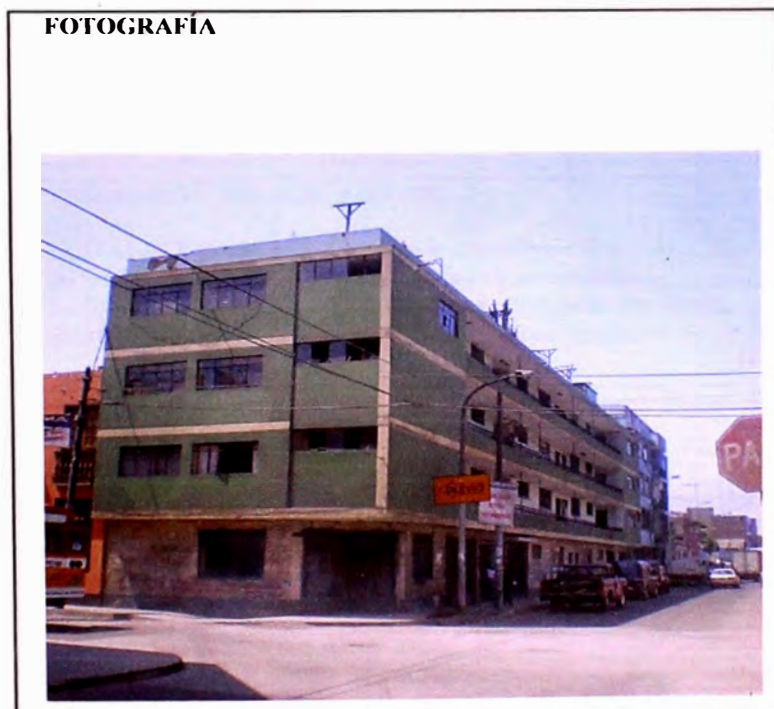
Aspecto general:
Edificio anterior a 1991, sin mantenimiento.

Impacto Negativo Menor
Falta de mantenimiento adecuado. (No se considera lo intervenido antes de 1991).

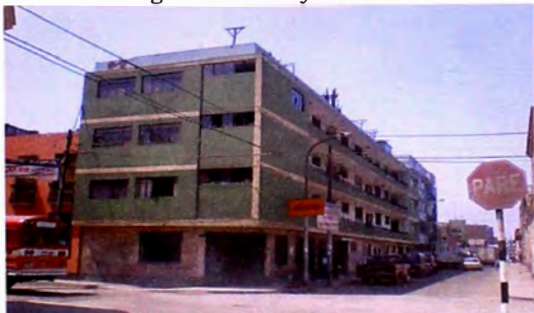
Foto 5: Vista general del edificio

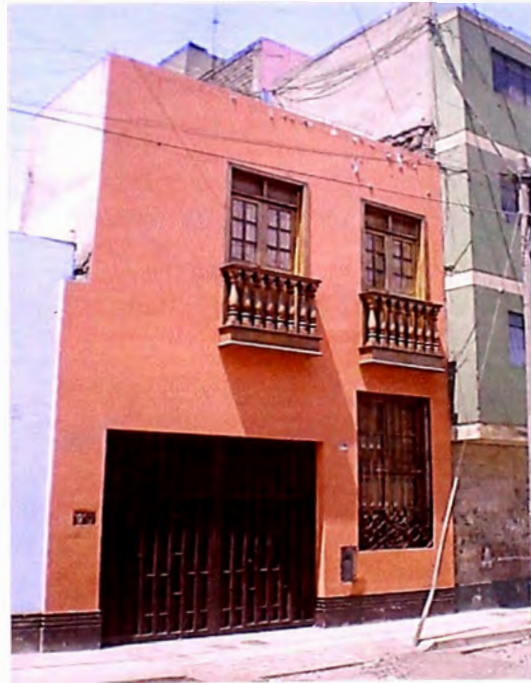
Foto 3: Vista del inmueble desde el Jr. Callao

Este inmueble formaba parte del inmueble descrito en CHL-III-412-03, el cual en 1973 era incluido en la relación de fincas ruinosas de la Municipalidad Metropolitana de Lima y hacia 1991 era gradualmente demolido; siendo una sección menor subdividida para formar el actual predio.

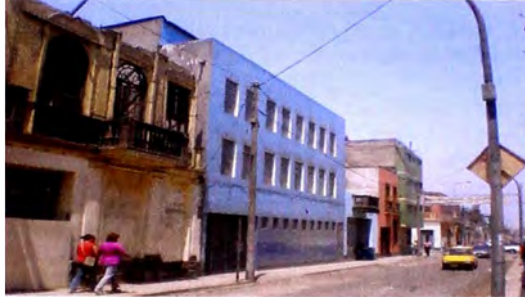
Foto 1: Vista del Jr. Callao, 2010.

<i>Aspecto general:</i> Finca declarada ruinosas en 1973 y demolida antes de 1991.1 Hoy, muro fachada con accesos clausurados.
		<i>Elementos exteriores:</i> * 2 Puertas dos hojas, 1 de fierro y 1 de madera en 1P. * 2 Ventanas y 4 puertas en arco de medio punto, 2 hojas de madera, 2P. * 6 Balcones, 2 antepecho y 4 cajón abierto, con balaustres de madera.
		<i>Impacto Negativo Recuperable</i> Requiere reforzamiento en estructura de fachada. (No se considera lo intervenido antes de 1991).
		FECHA 2006-2010
		RESPONSABLE Mónica Rodríguez-Larraín
		LEVANTAMIENTO Mónica Rodríguez-Larraín

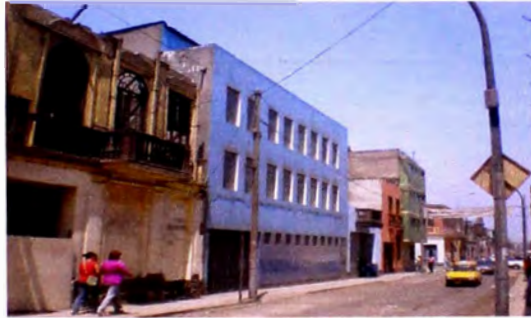
Foto 1: Vista del Jr. Callao.

FOTOGRAFÍA  	OBSERVACIONES
	<i>Aspecto general:</i> Edificio con mantenimiento básico y fachada sucia. (Finca anterior declarada ruinoso en 1967):
	<i>Elementos exteriores:</i> * 1 Puerta dos hojas y reja de hierro. * 1 Puerta batiente de hierro. * 9 Ventanas altas y pequeñas de aluminio y vidrio. * 16 Ventanas de aluminio y vidrio.
	<i>Impacto Negativo Menor</i> Requiere limpieza de fachada.
	FECHA 2006-2010 RESPONSABLE Mónica Rodríguez-Larrain LEVANTAMIENTO Mónica Rodríguez-Larrain

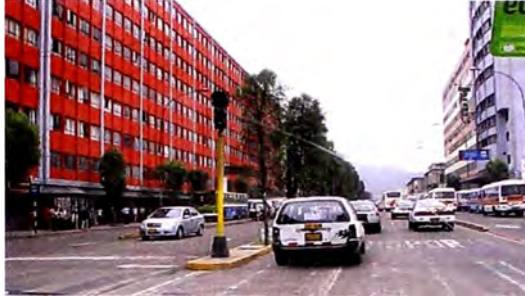
Foto 1: Vista de la Av. Tacna

FOTOGRAFÍA	OBSERVACIONES
 	<i>Aspecto general:</i> Edificio anterior a 1991, con gran frente, muy deteriorado y con servicios básicos colapsados. Declarado inhabitable en el 2010. ¹
	<i>Elementos exteriores:</i> * 15 Cortinas enrollables y rejas. * 2 Rejas de seguridad en accesos. * 544 Ventanas de fierro y vidrio. * Alero en primer nivel de fachada. <i>Impacto Negativo Menor</i> Falta de mantenimiento adecuado. (No se considera lo intervenido antes de 1991).
	FECHA 2006-2010 RESPONSABLE Mónica Rodríguez-Larraín LEVANTAMIENTO Mónica Rodríguez-Larraín

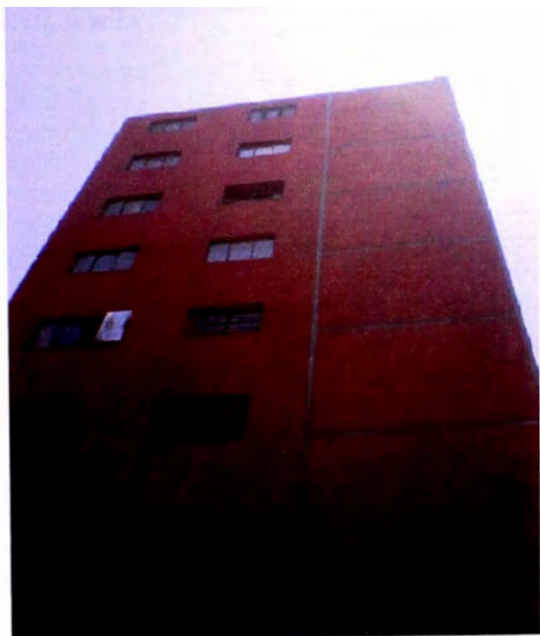
Foto 6: Vista superior del edificio hacia Jr. Ica.

Actualmente se halla en avanzado proceso de deterioro y presentando fisuras en los muros, rejas de hierro en los pasadizos interiores e instalaciones colapsadas con abastecimiento de agua parcial (dos veces por semana).

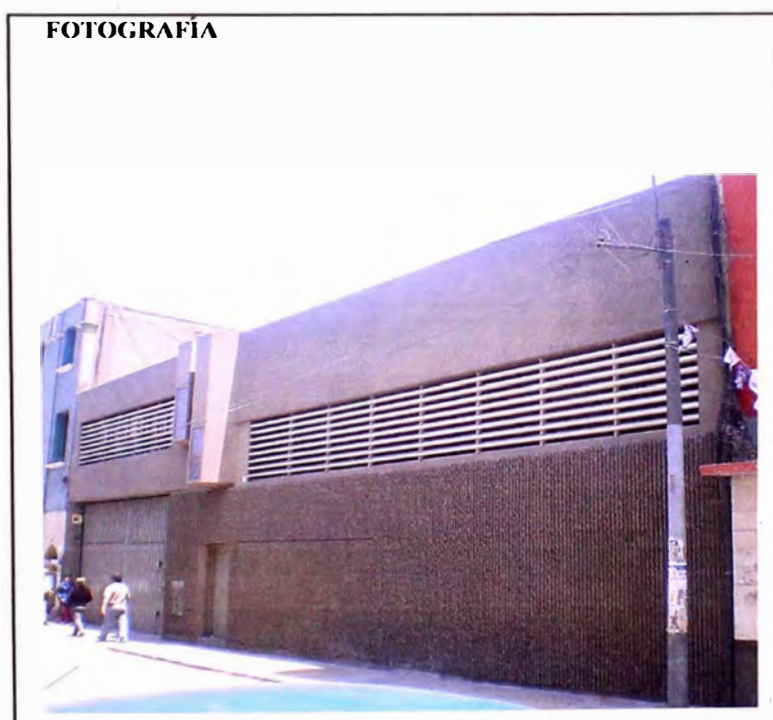
Aspecto general:
Taller de imprenta, con mantenimiento.

Impacto Negativo Irrecuperable
Inadecuado uso para el Centro Histórico.

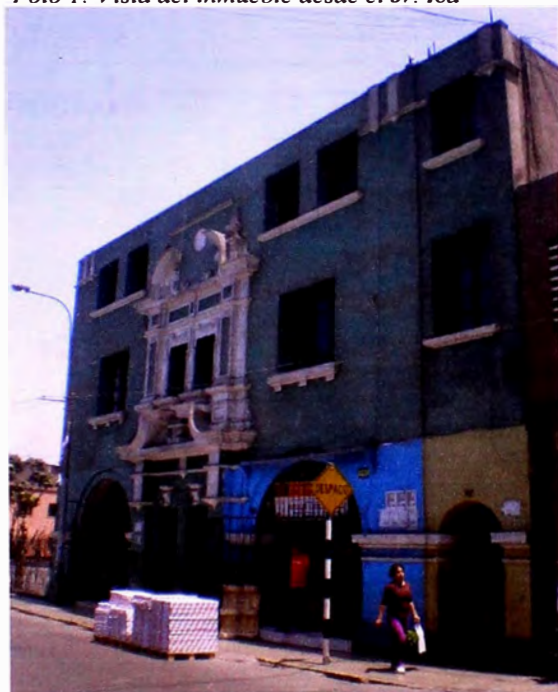
Foto 1: Vista del inmueble desde el Jr. Ica

FOTOGRAFÍA		OBSERVACIONES <i>Aspecto general:</i> * Edificio deteriorado sin mantenimiento. <i>Elementos exteriores:</i> * 2 Cortinas enrollables de fierro. * 3 Puertas batientes. * 10 Ventanas de madera y vidrio. * 1 Portada neocolonial de ladrillo y yesería.

<i>Impacto Negativo Recuperable.</i> Inmueble en proceso de deterioro.
FECHA	2006-2010	
RESPONSABLE	Mónica Rodríguez-Larrazin	
LEVANTAMIENTO	Mónica Rodríguez-Larrazin

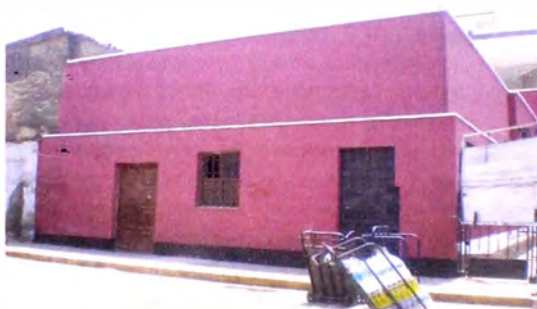
Foto 1: Casa Parroquial desde el Jr. Chancay, 2010.

FOTOGRAFÍA  	OBSERVACIONES
	<i>Aspecto general:</i> Conjunto religioso con iglesia restaurada en 1986, casa parroquial y 2 muros fachadas de casonas demolidas parcial y declaradas ruinosas, 2003.2 <i>Elementos exteriores:</i> * 1 Portada no retablo de 3 cuerpos. * 2 Portadas simples de 1 cuerpo. * 3 Puertas batiente de dos hojas. * 4 Puertas batiente de una hoja. * 2 Ventanas de madera y vidrio. * 3 Faroles de fierro. <i>Impacto Negativo Menor.</i> 66% Falta de mantenimiento. Impacto Negativo Irrecuperable 34% Pérdida del patrimonio.
	FECHA 2006-2010
	RESPONSABLE Mónica Rodríguez-Larraín
	LEVANTAMIENTO Mónica Rodríguez-Larraín

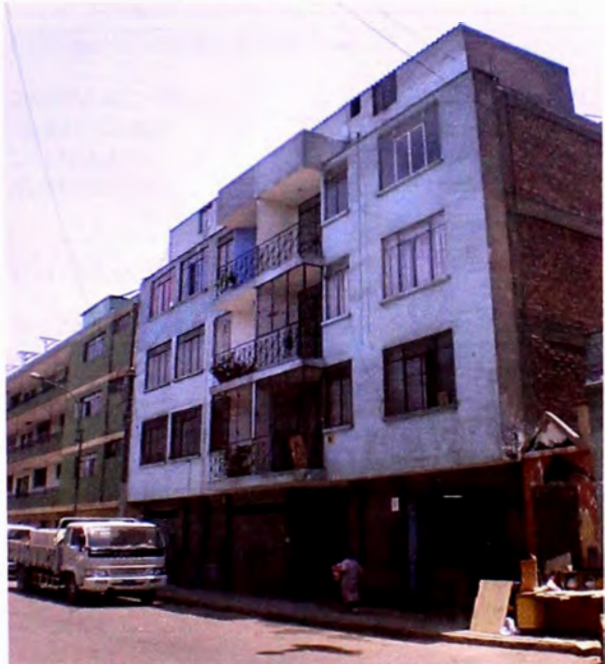
FOTOGRAFÍA

OBSERVACIONES
	<p><i>Aspecto general:</i> Edificio de cuatro pisos ampliado a cinco pisos.</p> <p><i>Elementos exteriores:</i> * 3 Cortinas enrollables de fierro. * 18 Ventanas de perfiles de fierro y vidrio. * 2 Rejas de seguridad en locales.</p> <p><i>Impacto Negativo Menor</i> Falta de mantenimiento adecuado.</p> <p><i>Impacto Negativo Irrecuperable</i> Ampliación en el quinto piso. (No se considera lo intervenido antes de 1991).</p>
	<p>FECHA 2006-2010</p> <p>RESPONSABLE Mónica Rodríguez-Larraín</p> <p>LEVANTAMIENTO Mónica Rodríguez-Larraín</p>

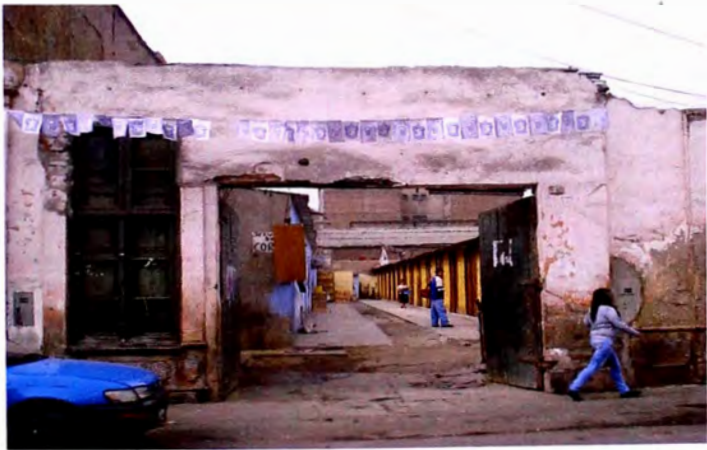
FOTOGRAFÍA

OBSERVACIONES
	<p><i>Aspecto general:</i> Formó parte de una casona anterior declarada finca ruinosas en 1971 y en 2001,¹ y luego demolida, permaneciendo una parte menor de la fachada como cerco de un terreno, hoy acondicionado con kioscos tipo feria.</p> <p><i>Elementos exteriores:</i></p> <ul style="list-style-type: none"> * 1 Portón, de 2 hojas de madera. * 1 Ventana de 2 hojas de madera. <p><i>Impacto Negativo Irrecuperable</i> Pérdida del patrimonio.</p>
	FECHA 2006-2010
	RESPONSABLE Mónica Rodríguez-Larrain
	LEVANTAMIENTO Mónica Rodríguez-Larrain

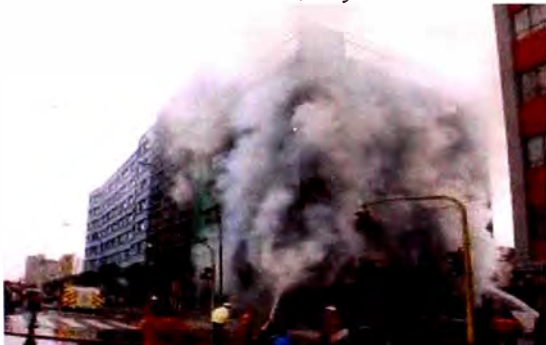
En mayo de 2010, el edificio se incendió; originándose el fuego en el local del primer piso donde se había instalado una fábrica clandestina de velas.

Foto 6: Durante el incendio, mayo de 2010. 2

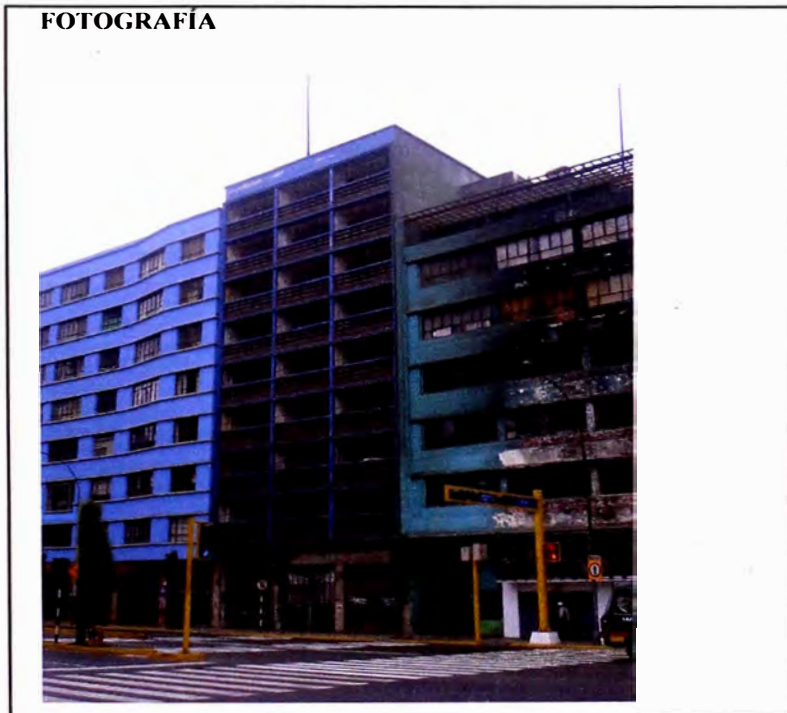
Aspecto general:
Edificio abandonado con acabados retirados y con algunos elementos de carpintería metálica al intemperie. Aparenta casco tarrajeado.

Impacto Negativo Recuperable
Requiere remodelación integral.
(No se considera lo intervenido antes de 1991).

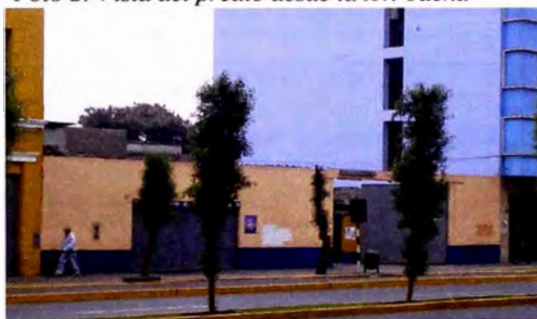
FOTOGRAFÍA  	OBSERVACIONES
	<p><i>Aspecto general:</i> Terreno básicamente en forma de L, cercado y con construcciones provisionales (para locales menores y baño.)</p> <p><i>Elementos exteriores:</i> * 3 Portones de 1 o 2 hojas, de planchas de hierro.</p> <p><i>Impacto Negativo Recuperable</i> Persistencia de lote vacío.</p>
	<p>FECHA 2006-2010</p> <p>RESPONSABLE Mónica Rodríguez-Larrain</p> <p>LEVANTAMIENTO Mónica Rodríguez-Larrain</p>

Foto 2: Vista del predio desde la Av. Tacna

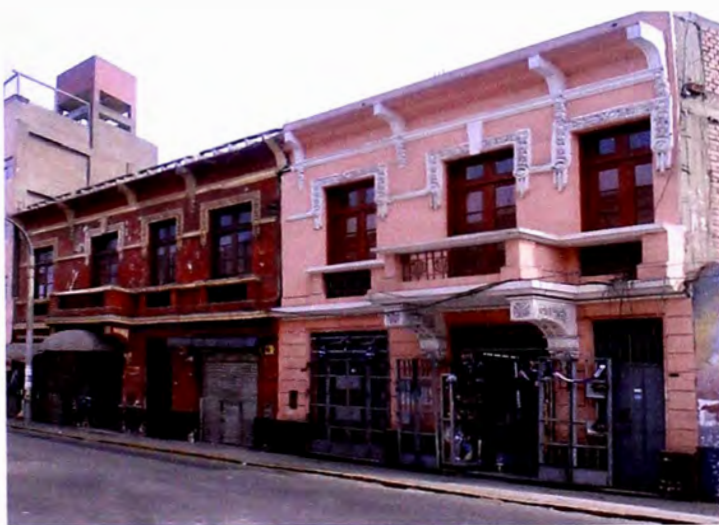
Inmueble con 2 secciones, la izquierda sin restaurar, modificada y tugurizada; y derecha obra nueva con fachada reconstruida (mala calidad).

- * 6 cortinas enrollables de fierro.
- * 1 Puerta, 2 hojas de madera.
- * 7 Puertas de madera y vidrios
- * 2 Balcones de cajón abierto sobre ménsulas y 5 balcones de antepecho, todos de mampostería y rejas.
- * Chambranas y cornisas de yesería.

Impacto Negativo Recuperable

Impacto Negativo Irrecuperable

Falso histórico (izquierda).

1 Sección izquierda declarada finca ruinosas en 1967; y sección derecha en 1974 y después demolida. Ver: MUNICIPALIDAD METROPOLITANA DE LIMA, Relación de Fincas Ruinosas, 1960-1998.

Restaurar y destugurizar (derecha).

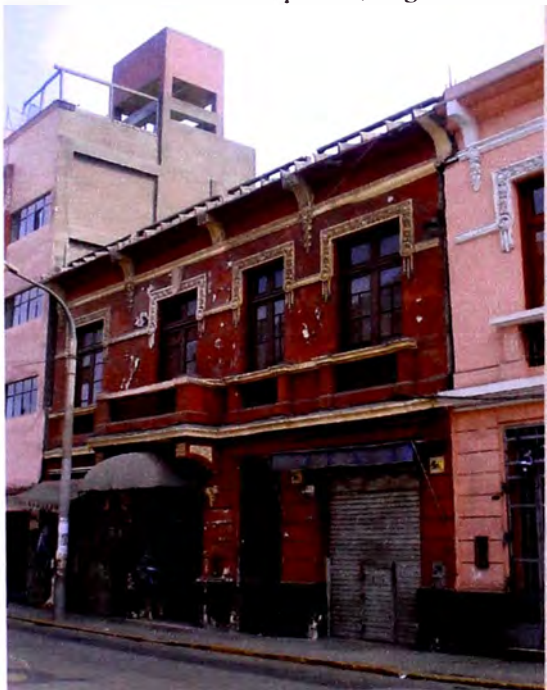
Foto 2: Vista del sector izquierdo, original.

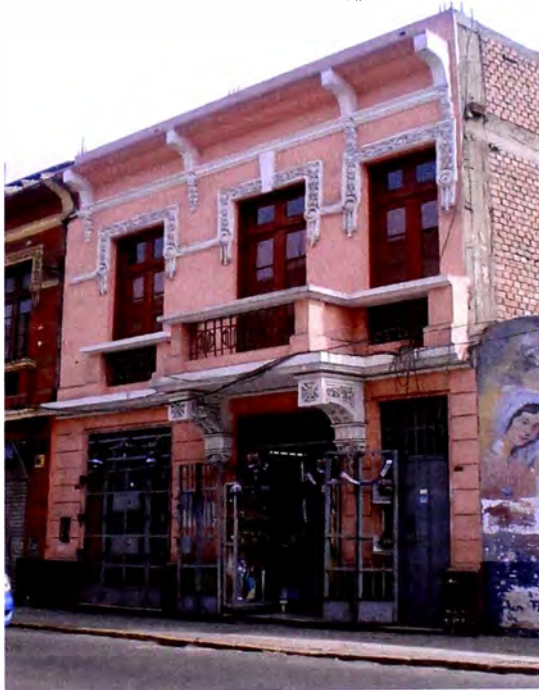
Foto 3: Vista del sector derecho, falso histórico.

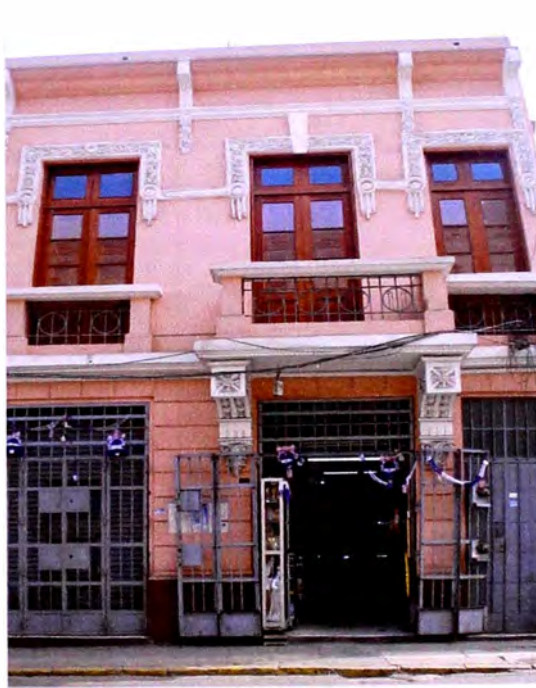
Foto 5: Vista del sector derecho, falso histórico.

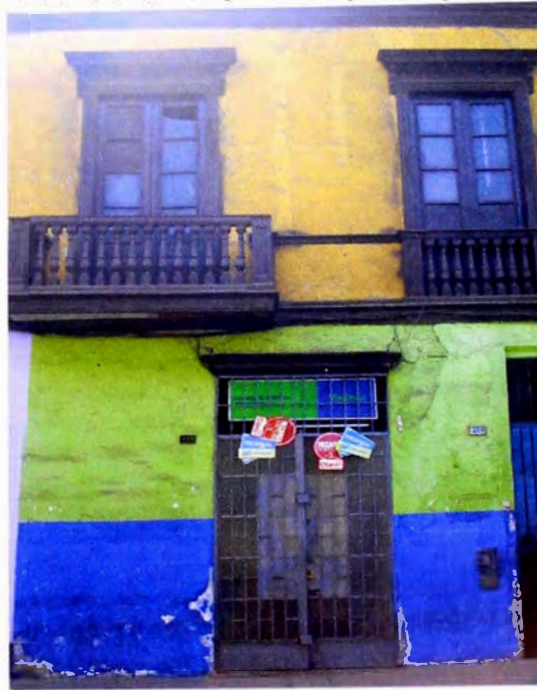
Foto 4: Balcónes, cajón abierto y de antepecho.

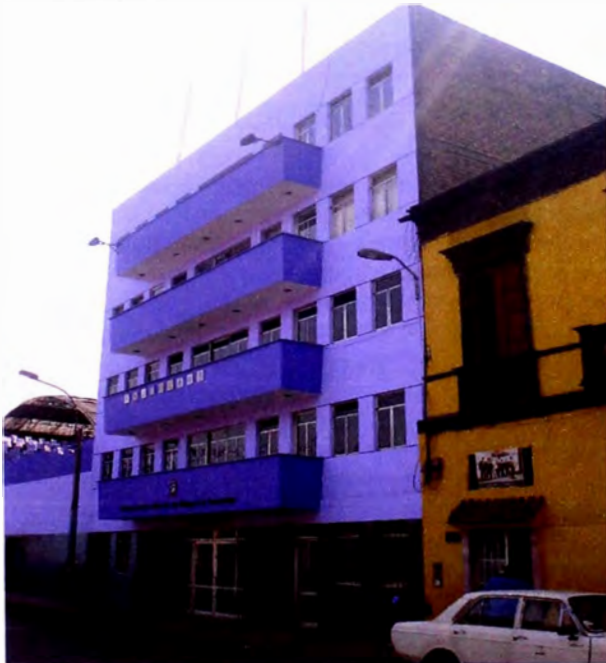
Edificio sin mayor valor arquitectónico y sin considerar el entorno patrimonial, construido antes de 1991.

* 5 Mamparas con 2 hojas, 1 puerta con 1 hoja y 37 Ventanas con 2 hojas de aluminio y vidrio.

* 1 Reja de hierro, acceso común.

* 4 Balcones de cajón abierto de ladrillo.

Impacto Positivo

Recibe mantenimiento adecuado. (No se considera lo intervenido antes de 1991).

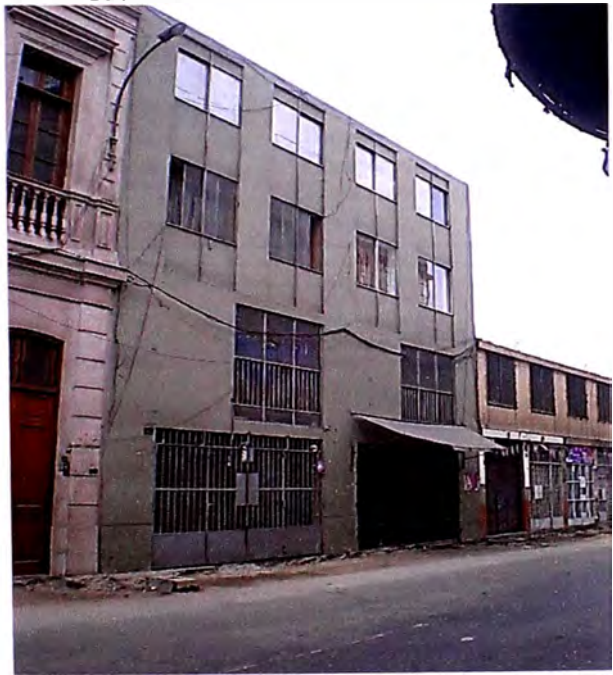
<i>Aspecto general:</i> Edificio de oficinas diseñado por el Arq. José Antonio Vallarino Vinatea. Hoy adecuado a departamentos e interiormente comunicado a otro edificio (CHL.-III-0423-03). Presenta cables eléctricos a la vista.	
		<i>Elementos exteriores:</i> * 2 Cortinas enrollables de fierro, ambas con rejas de seguridad. * 10 Ventanas de aluminio y vidrio. * 1 Toldo de lona y estructura fierro.	
		Impacto Positivo Edificado antes de 1991, con proporciones adecuadas. Recibe mantenimiento. Retirar cables de fachada.	
		FECHA 2006-2010	
		RESPONSABLE Mónica Rodríguez-Larrain	
		LEVANTAMIENTO Mónica Rodríguez-Larrain

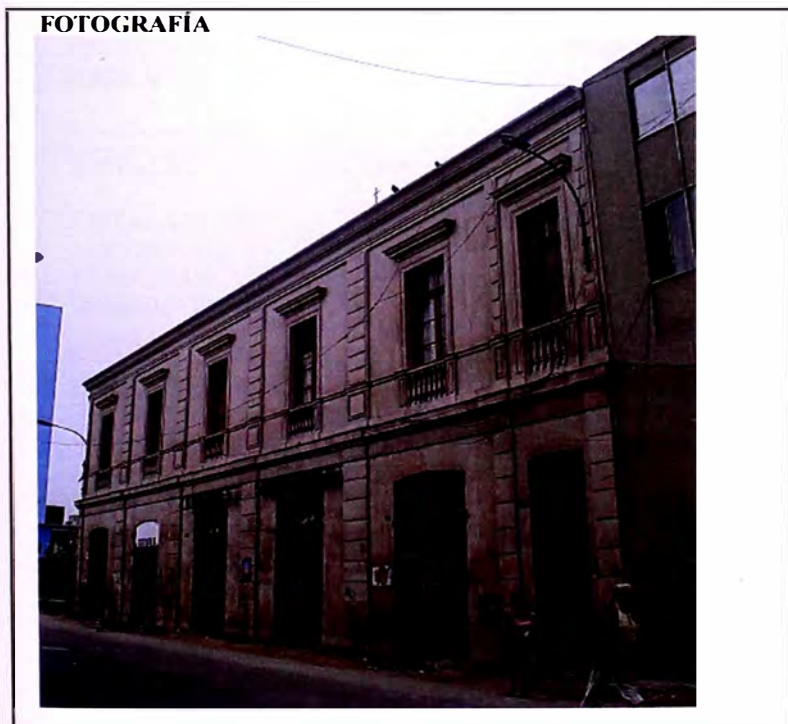
OBSERVACIONES	
<i>Aspecto general:</i>	
Finca (1870) demolida y reconstruida la fachada y obra nueva por el Arq. José Antonio Vallarino. Locales con mezzanine y dúplex.	
<i>Elementos exteriores:</i>	
* 2 Puertas, 2 hojas de madera.	
* 4 Cortinas enrollables y reja, fierro.	
* 1 Vano (puerta) con plancha, fierro.	
* 8 Puertas y 1 ventana, de 2 hojas y sobreluz de madera y vidrio.	
* 8 Balcones de antepecho, cornisa intermedia y de remate de cemento.	
<i>Impacto Positivo</i>	
Recibe mantenimiento adecuado. (Falso histórico anterior a 1991.)	
FECHA	2006-2010
RESPONSABLE	Mónica Rodríguez-Larrain
LEVANTAMIENTO	Mónica Rodríguez-Larrain

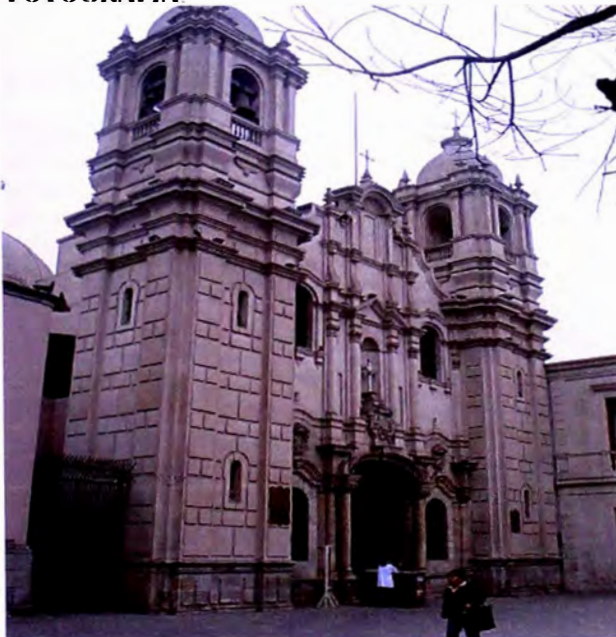
Iglesia y monasterio Barroco-Rococó, restaurados con moderna capilla del Arq. Óscar Borasino y Arq. José Antonio Vallarino, Exágonos de Oro.

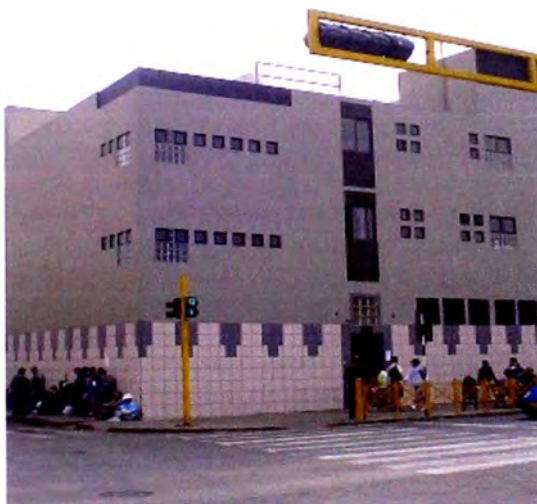
Foto 1: Edificio desde la Av. de la Emancipación.

FOTOGRAFÍA  	OBSERVACIONES
	<p><i>Aspecto general:</i> Edificación ampliada, comedor 1P, servicio médico 2P y cómputo 3P.</p> <p><i>Elementos exteriores:</i></p> <ul style="list-style-type: none"> * 1 Puerta batiente de fierro. * 8 Ventanas de fierro y vidrio * 2 Ventanas de aluminio y vidrio. * 8 Ventanas de aluminio, vidrio y block de vidrio. * 1 Ventana de block de vidrio. * 42 Ventanillas de aluminio y vidrio. <p>8 Zócalo de cerámica.</p> <p><i>Impacto Positivo</i> Edificado con proporciones adecuadas. Recibe mantenimiento</p>
	<p>FECHA 2006-2010</p> <p>RESPONSABLE Mónica Rodríguez-I.rrain</p> <p>LEVANTAMIENTO Mónica Rodríguez-I.rrain</p>

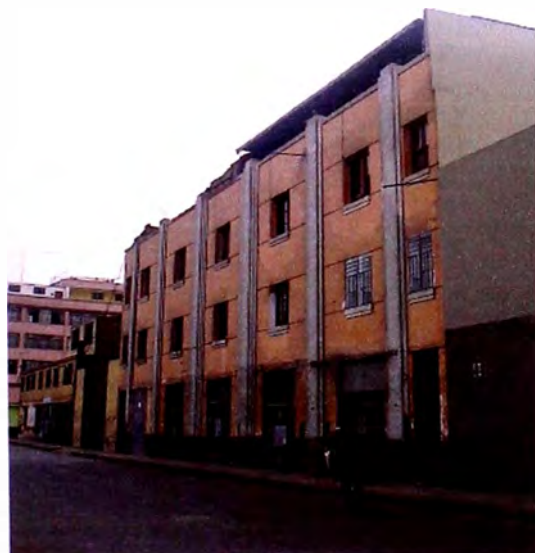
Foto 1: Vista del edificio desde Jr. Chancay.

FOTOGRAFÍA		OBSERVACIONES	
 		<i>Aspecto general:</i> Edificio con carpintería modificada en 1P y con construcción provisional de madera, en azotea.	
		<i>Elementos exteriores:</i>	
		* Molduras art decó.	
		* 5 Puerta de 2 hojas, de planchas de fierro, 4 con rejas de seguridad.	
		* 1 Puerta de 1 hoja, fierro y vidrio.	
		* 1 Puerta de 1 hoja de madera.	
		* 2 Ventanas de fierro y vidrio	
		* 12 Ventanas de madera y vidrio.	
		<i>Impacto Positivo</i> Consolidación de propiedad para inversión inmobiliaria.	
		FECHA	2006-2010
		RESPONSABLE	Mónica Rodríguez-Larrain
		LEVANTAMIENTO	Mónica Rodríguez-Larrain

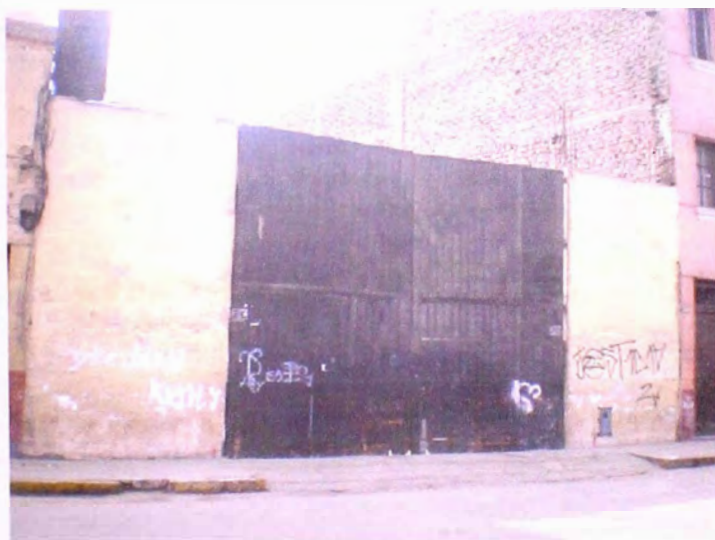
<i>Aspecto general:</i> Terreno sin construir, recientemente comprado, el cual será acumulado a al lote vecino, CHL-III-0423-01, para construir el Museo del Señor de los Milagros, aprobado por el INC.
	<i>Elementos exteriores:</i> * 1 Portón de 2 hojas de madera.
	Impacto Positivo Consolidación de propiedad para inversión inmobiliaria.
	FECHA 2006-2010 RESPONSIBLE Mónica Rodríguez-Larraín LEVANTAMIENTO Mónica Rodríguez-Larraín

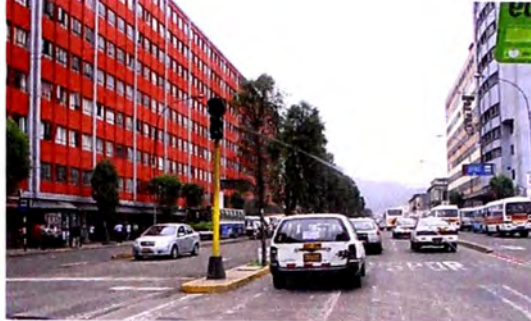
Foto 1: Vista de la Av. Tacna

FOTOGRAFÍA	OBSERVACIONES
 	Aspecto general: Inmueble ruinoso y abandonado.
	Elementos exteriores: <ul style="list-style-type: none"> * 13 Puertas, 2 hojas madera (9 con vidrios). * 2 Cortinas enrollables clausuradas * 16 Ventanas de madera. * 10 Vanos clausurados. * 5 Balcones de cajón abierto, madera. * 11 balcones de antepecho, madera. * Cornisas, intermedia y de remate y chambranas de madera.
	Impacto Negativo Recuperable Requiere restauración, ocupación y uso.
	FECHA 2006-2010 RESPONSABLE Mónica Rodríguez-Larraín LEVANTAMIENTO Mónica Rodríguez-Larraín

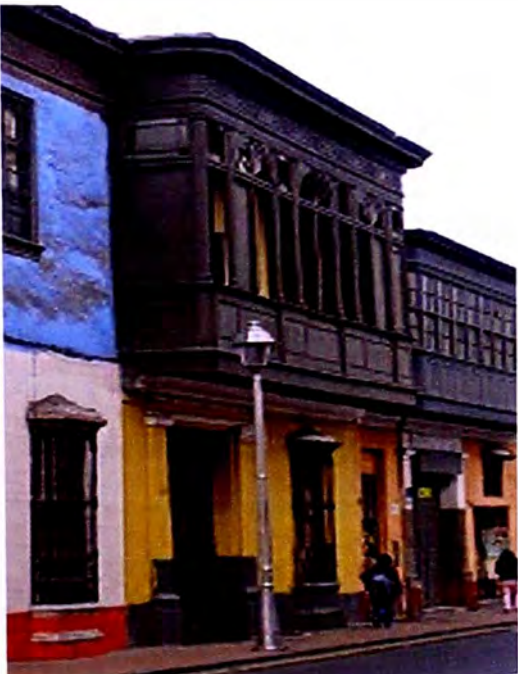
OBSERVACIONES
	<p><i>Aspecto general:</i> Casona alterada y tugurizada. Declaradas finca ruinosas en 1986, ruinosas parcial en el 2000 e inhabitable en el 2003 y 2010.1</p> <p><i>Elementos exteriores:</i></p> <ul style="list-style-type: none"> * 1 Portada simple con 2 pilastras. * 1 Portón de madera tallada. * 1 Ventana de madera y vidrio con con peana, coronela y reja de fierro. * 1 Balcón cajón cerrado de madera. <p><i>Impacto Negativo Recuperable</i> Requiere destugurización y restauración.</p>
	<p>FECHA 2006-2010</p> <p>RESPONSABLE Mónica Rodríguez-Larrain</p> <p>LEVANTAMIENTO Mónica Rodríguez-Larrain</p>

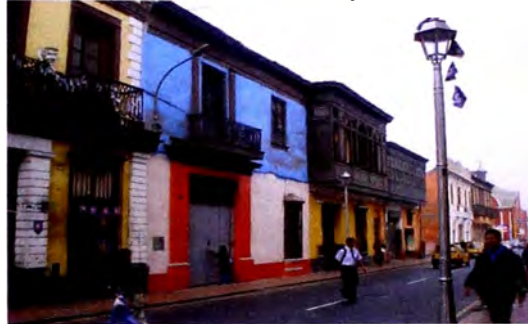
Foto 1: Vista del Jr. Conde de Superunda.

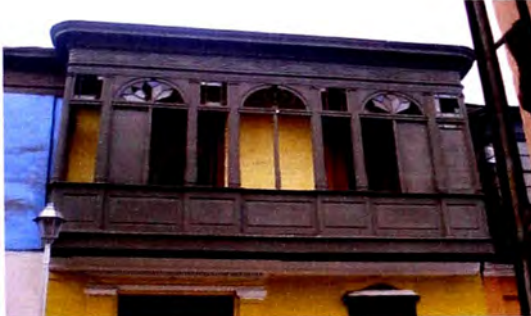
Foto 2: Balcón de cajón cerrado, 2010.

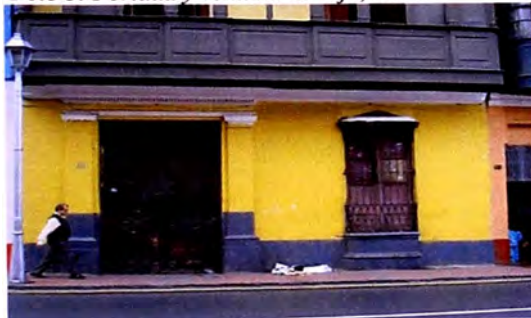
Foto 3: Portada y ventana de reja, 2010.

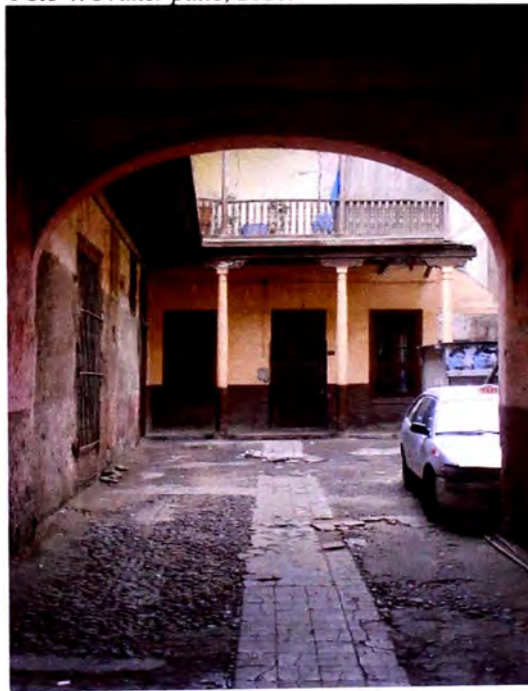
Foto 4: Primer patio, 2010.

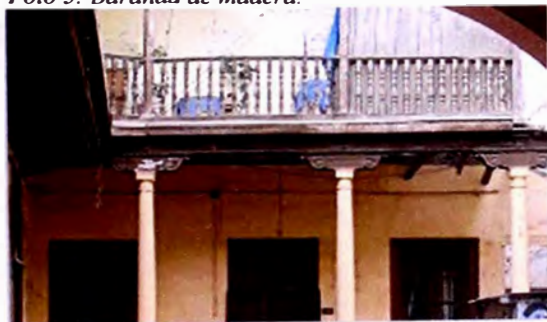
Foto 5: Baranda de madera.

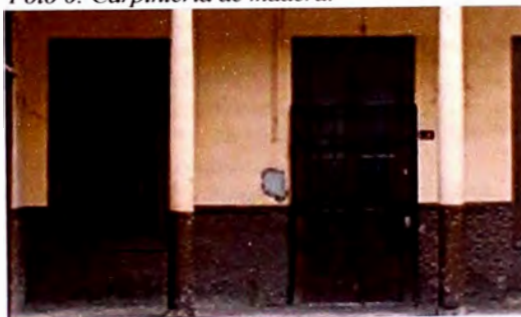
Foto 6: Carpintería de madera.

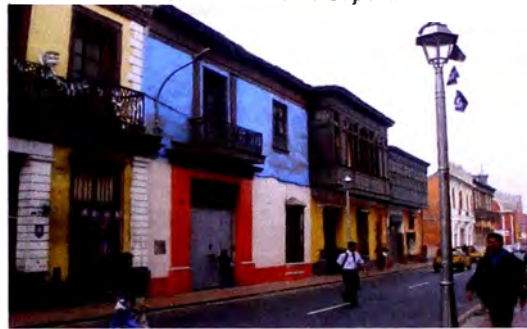
Foto 1: Vista del Jr. Conde de Superunda.

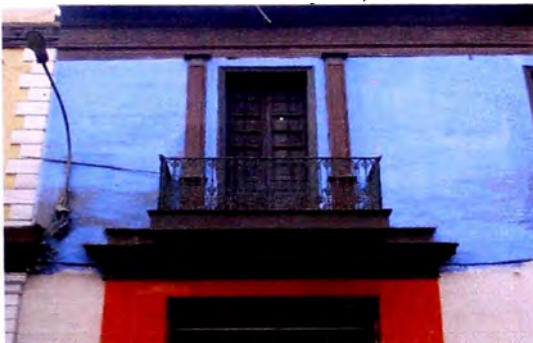
Foto 2: Balcón abierto con rejería, 2010.

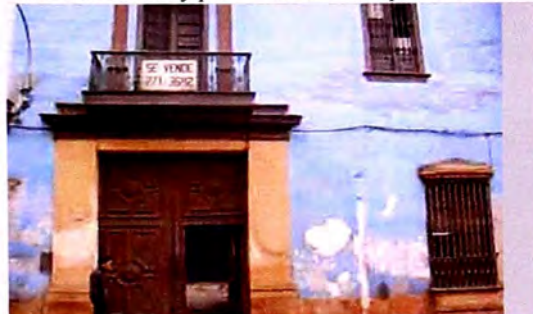
Foto 3: Portada y portón de madera perdido, 2009.

En el 2009 aún conservaba su portón de madera tallada, el cual fue reemplazado por uno de planchas de fierro en el 2010. Asimismo, cinco familias la ocupaban en forma precaria y era ofertada a la venta (como terreno) y a US\$ 149,000.

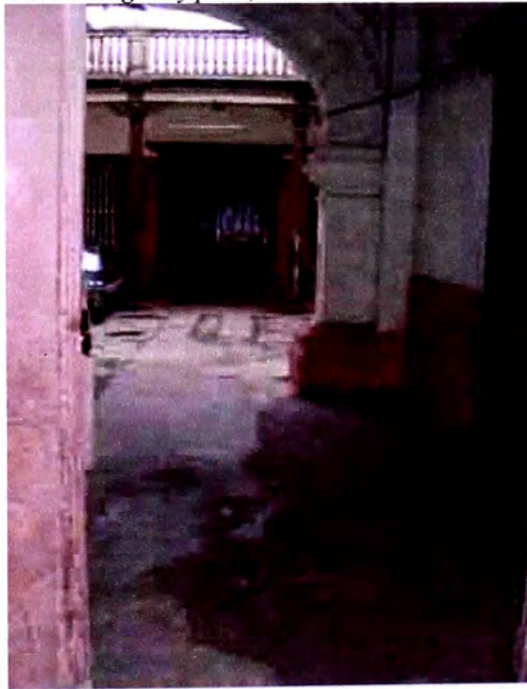
Foto 4: Zaguán y patio, 2009.

Casona con patios, hoy alterada y tukurizada. Fue declarada finca ruinosa en 1986 y ruinosa parcial en el año 2000.

Impacto Negativo Recuperable
Requiere destugurización y restauración.

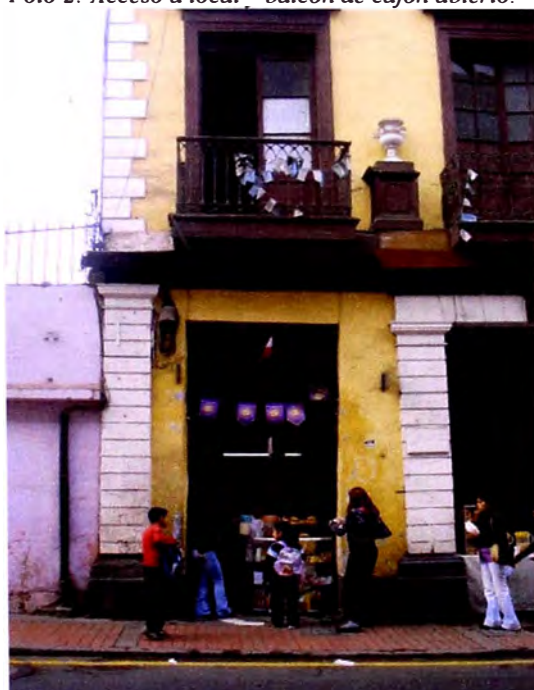
Foto 3: Portada y simple y balcón de cajón abierto.

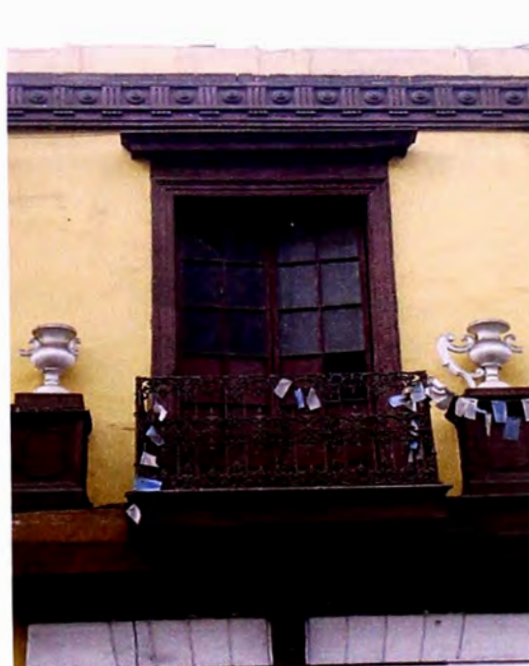
Foto 5: Balcón de cajón abierto.

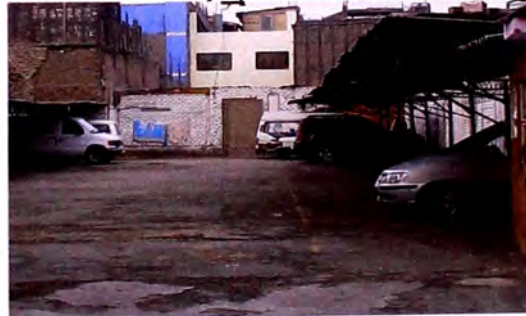
FOTOGRAFÍA	OBSERVACIONES
 	<i>Aspecto general:</i> Terreno sin construir con edificaciones provisionales.
	<i>Elementos exteriores:</i> * 2 Portones de planchas de hierro. * 1 Puerta de perfiles de hierro y vidrios catedral.
	<i>Impacto Negativo Recuperable</i> Persistencia de lote vacío.
	FECHA 2006-2010 RESPONSABLE Mónica Rodríguez-I.rraín LEVANTAMIENTO Mónica Rodríguez-I.rraín

Foto 4: Vista de la playa de estacionamiento.

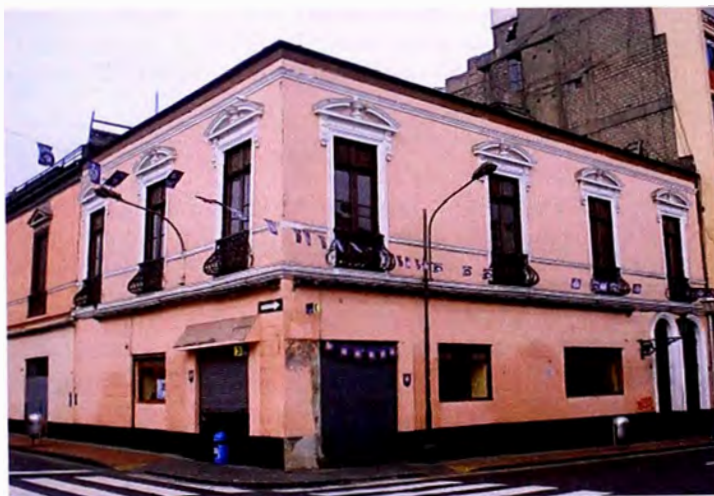
FOTOGRAFÍA

Modificada en 1P, tugurizada y declarada inhabitable en 2003 y 2010.

*7 Balcones antepecho rejería artística

*9 Puertas de 2 hojas con sobre luz, 7 de madera y vidrio y 2 de madera.

*5 Cortinas enrollables, 2 en accesos y 3 en ventanas.

*3 Ventanas de madera y vidrio.

*Cornisas intermedias, chambranas y fontoncillos de madera y yesería.

Impacto Negativo Recuperable

Requiere destugurización y restauración.

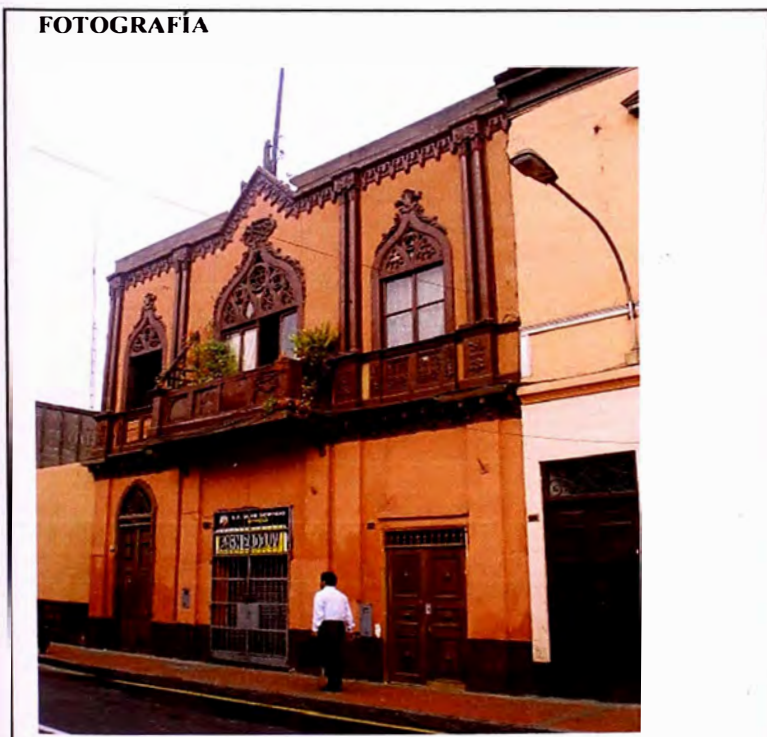
Aspecto general:
Declarada turgurizada parcial al interior en el 2002, 2003 y 2010.1

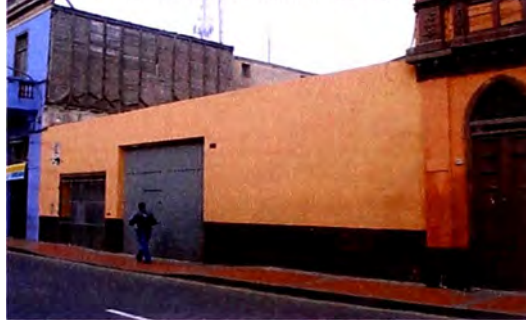
Foto 1: Vista del local desde el Jr. Rufino Torrico

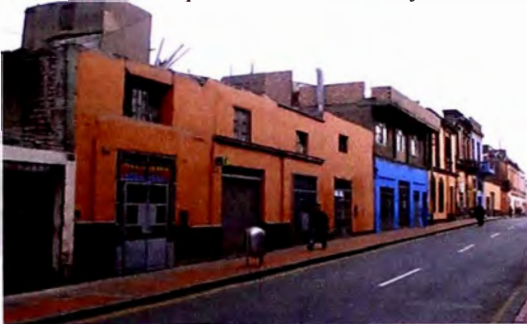
FOTOGRAFÍA  	OBSERVACIONES
	<p><i>Aspecto general:</i> Finca ruïnosa con poco frente y tugurizada.1</p> <p><i>Elementos exteriores:</i></p> <ul style="list-style-type: none"> * 1 Cortina rerollable de fierro. * 1 Puerta, 2 hojas de madera. * 1 Puerta, 2 hojas, madera y vidrio. * 1 Ventana de madera y vidrio * 2 Rejas en puertas. * 1 Balcón de cajón abierto, madera. * Cornisa de remate con barandilla. <p><i>Impacto Negativo Recuperable</i> Requiere destugurización y restauración.</p>
	<p>FECHA 2006-2010</p> <p>RESPONSABLE Mónica Rodríguez-Larraín</p> <p>LEVANTAMIENTO Mónica Rodríguez-Larraín</p>

Foto 1: Vista del predio desde el Jr. Rufino Torrico

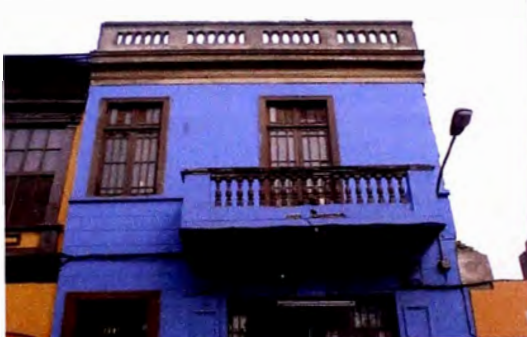
Foto 3: Vista del balcón de cajón abierto.

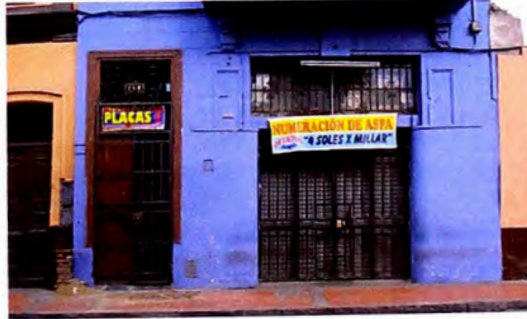
Fotos 4: Vista de los accesos.

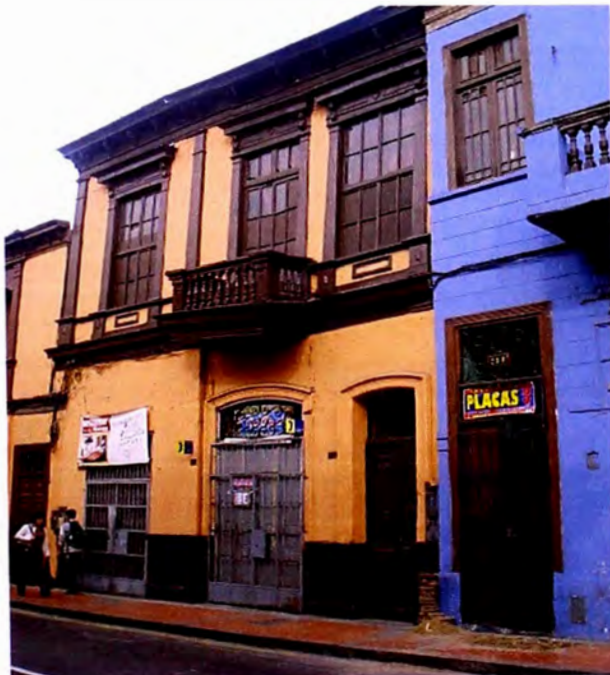
Aspecto general:
 Casona declarada tugarizada total en el 2002, 2003 y 2010.1

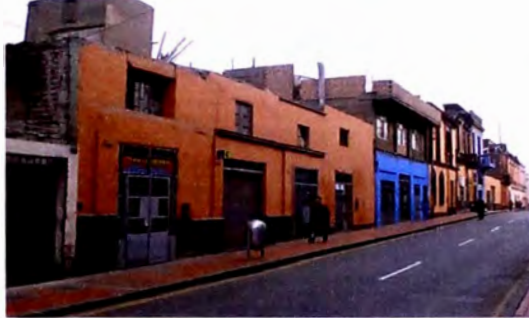
Foto 1: Vista del predio desde el Jr. Rufino Torrico

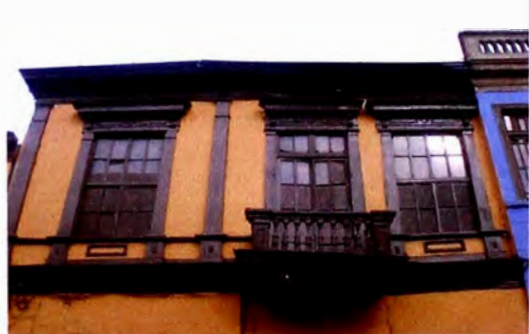
Foto 3: Vista de los balcones.

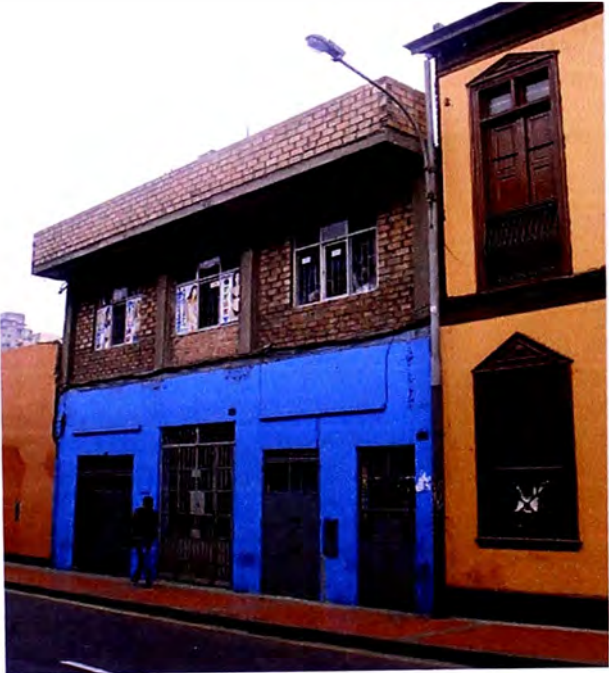
OBSERVACIONES
	<p><i>Aspecto general:</i> Autogestionada, sin terminar y en uso. Asimismo, construyéndose los muros de un tercer piso. Tu terreno formó parte de la finca vecina (Jr. Rufino Torrico 280 a 296) que fue declarada tugurizada y ruinoso en el 2000.¹</p> <p><i>Elementos exteriores:</i> * 4 Cortinas enrollables de fierro con rejas de seguridad. * 3 Ventana de aluminio y vidrio.</p> <p>Impacto Negativo Irrecuperable Subdivisión de lotes pequeños y edificación no integrada al entorno. Desvalorización del Centro Histórico.</p>
	<p>FECHA 2006-2010</p> <p>RESPONSABLE Mónica Rodríguez-Larriain</p> <p>LEVANTAMIENTO Mónica Rodríguez-Larriain</p>

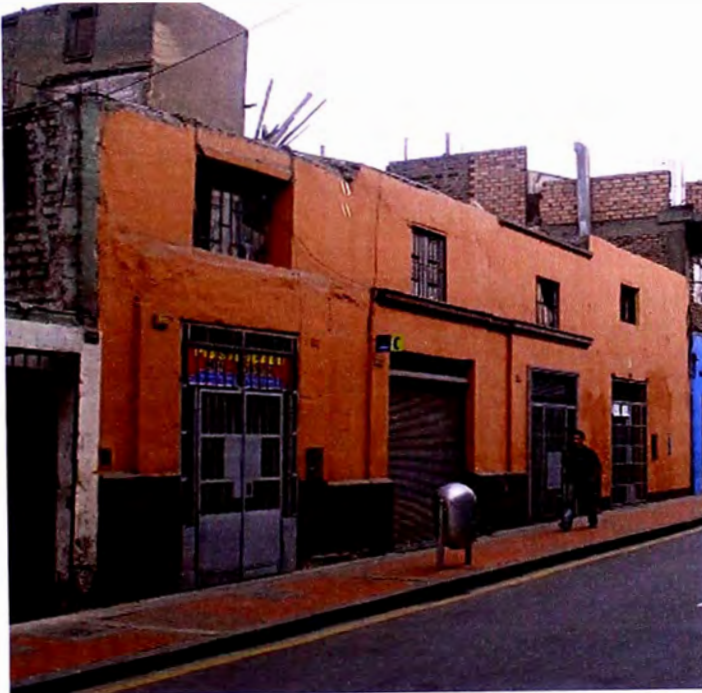
Inmueble con 2 secciones, a la derecha un local para taller de imprenta de 2 pisos y azotea; y a la izquierda un corralón con pequeño frente. Declarada tugurizada y ruinoso en el 2000.1

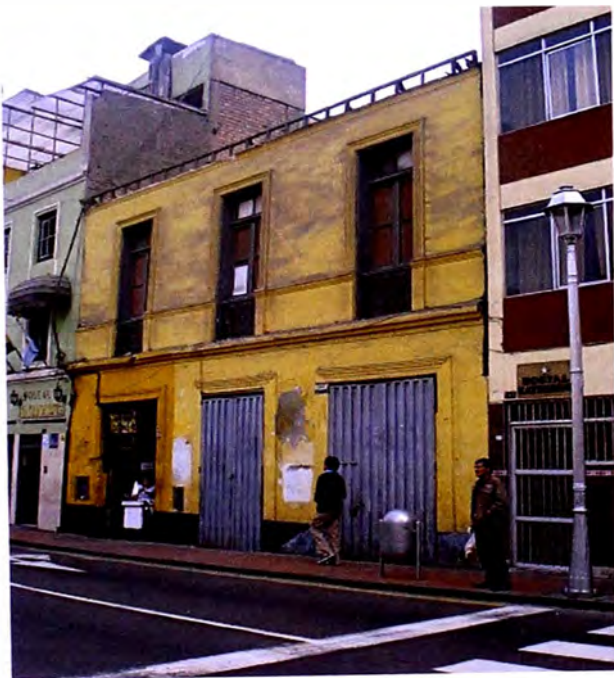
Inmueble declarado tugarizado, ruinoso e inhabitable en 1999, 2003 y 2010. 1

Impacto Negativo Recuperable
 Requiere destugrización y restauración.

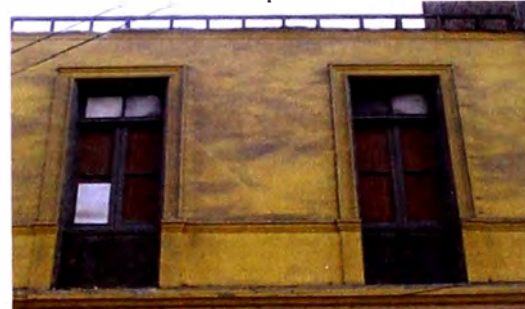
Foto 4: Balcones de antepecho.

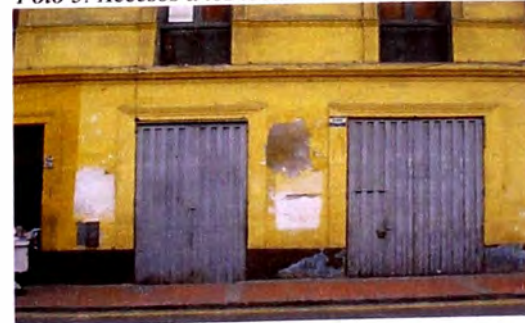
Foto 5: Accesos a los locales.

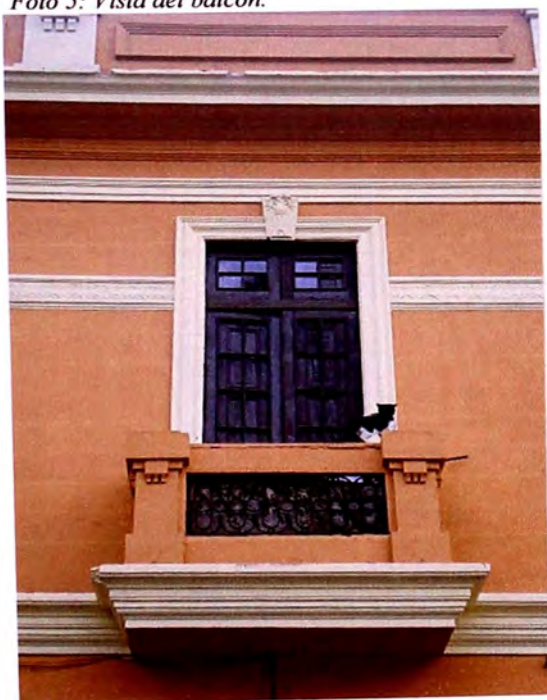
APOYO FOTOGRÁFICO*Foto 5: Vista del balcón.*

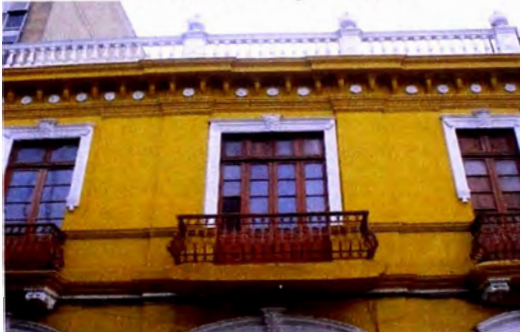
Foto 4: Balcón central de cajón abierto.

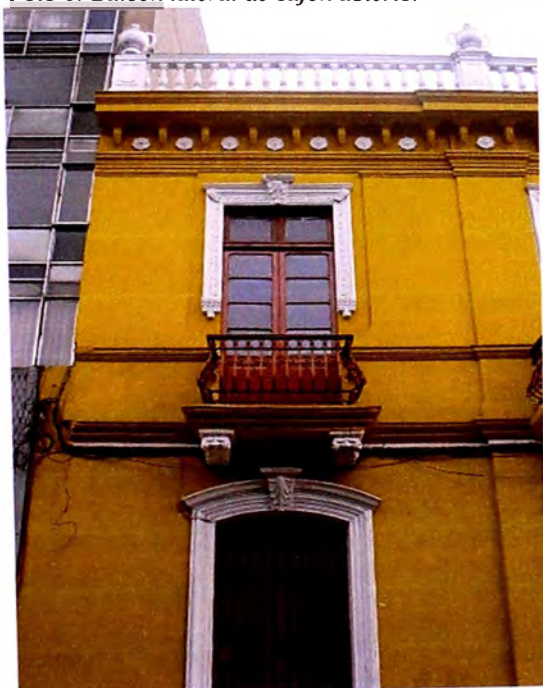
Foto 6: Balcón lateral de cajón abierto.
