**ESTUDIO DEL IMPACTO DE LAS INTERVENCIONES EN EL NÚCLEO DEL
CENTRO HISTÓRICO DE LIMA, A PARTIR DE LA DECLARACIÓN DE
PATRIMONIO CULTURAL DE LA HUMANIDAD**

TOMO IV

TESIS PARA OPTAR AL GRADO MAESTRO EN CIENCIAS CON MENCIÓN EN
CONSERVACIÓN DEL PATRIMONIO EDIFICADO

FICHAS DE INVENTARIO DE INMUEBLES DEL SECTOR A-III

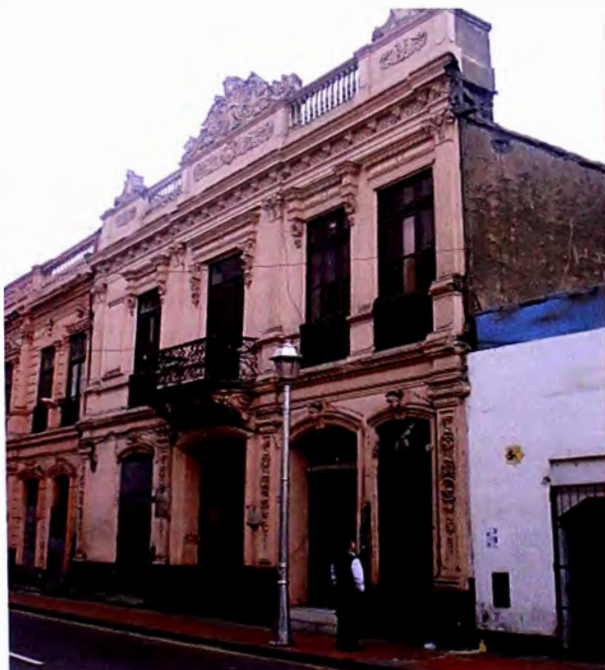
FOTOGRAFÍA

Inmueble declarado tugurizado y ruinoso parcial en 1999, 2003 y 2010.1

Impacto Negativo Recuperable

Requiere destugurización y restauración.

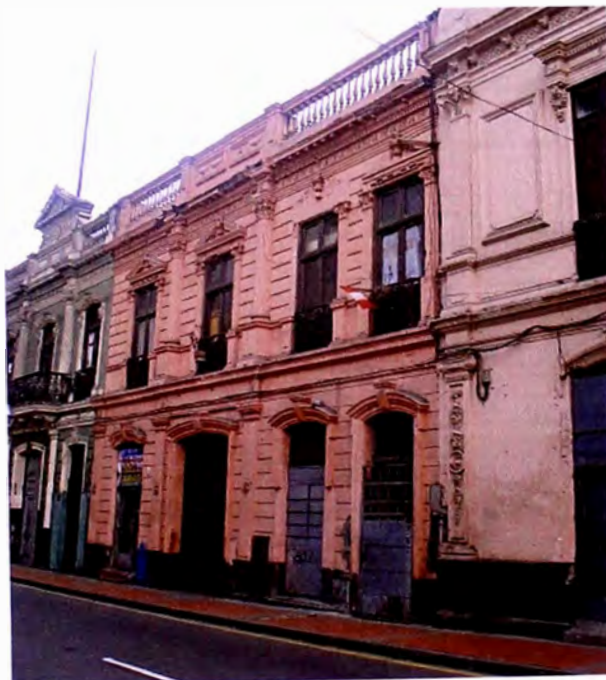
FOTOGRAFÍA

Inmueble declarado tugarizado total y ruinoso parcial en el 1999, 2003 y 2010. 1

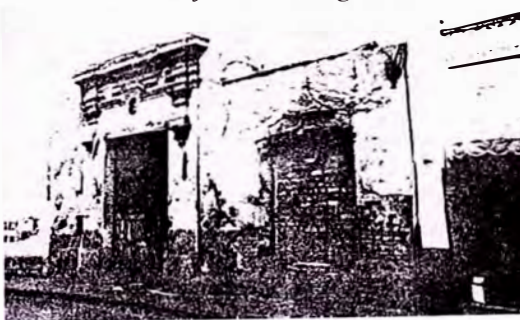
Foto 8: Demolida finca Jr. Azángaro 556, 1988.

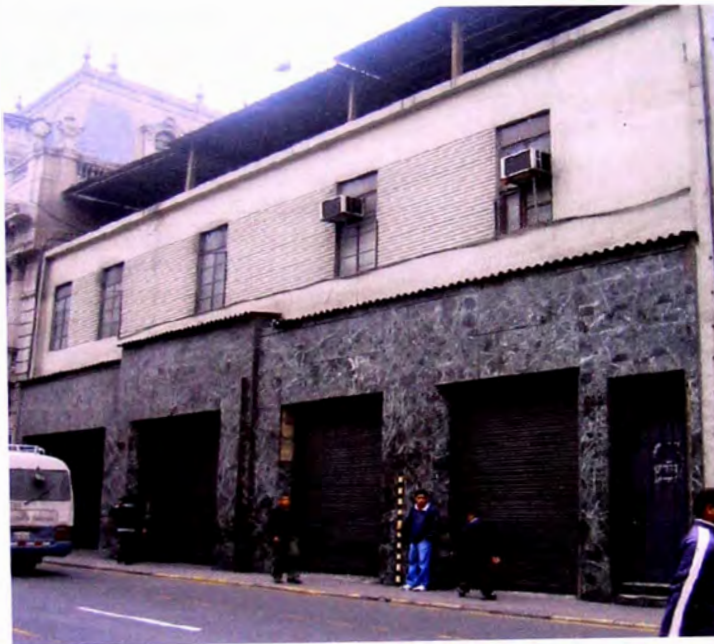
Muy intervenida. Fachada moderna e interior con distribución original pero con ciertos materiales alterados. Azotea con techos provisionales.

- * 1 Portada moderna y zócalo enchapados con mármol verde.
- * 4 Cortinas enrollables de fierro.
- * 5 Ventanas y 1 puerta auxiliar de fierro y vidrio.

Impacto Negativo Recuperable

Requiere restauración interior, limpieza de fachada y retiro de techos livianos de la azotea.

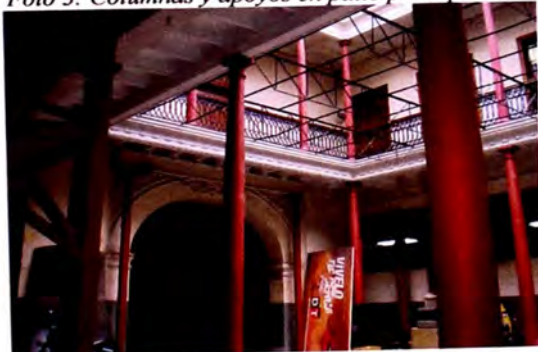
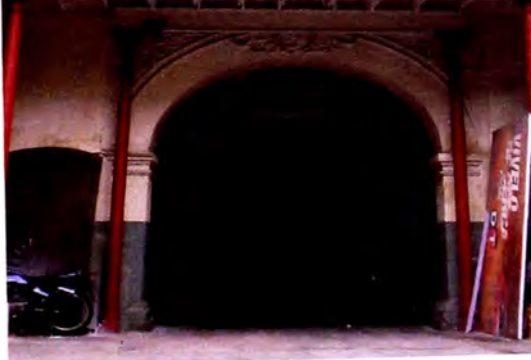
Foto 3: Columnas y apoyos en patio principal.

* Columnas repintadas y aseguradas en la base de empotramiento con bases de concreto.		MB	B	R	M

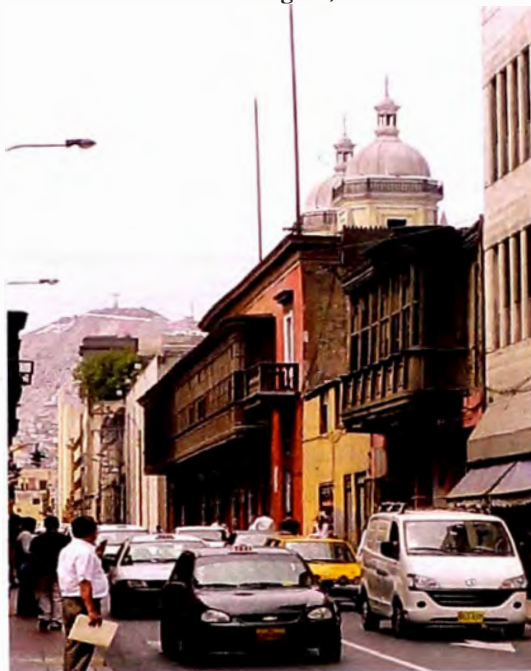
Foto 1: Vista del Jr. Azángaro, 2011. 4

OBSERVACIONES
	<p><i>Aspecto general:</i></p> <ul style="list-style-type: none"> * Alterado en su originalidad y segundo piso demolido. Decalrada inhabitable.² <p><i>Elementos exteriores:</i></p> <ul style="list-style-type: none"> * Balcón cerrado tipo cajón. <p><i>Otros:</i></p> <ul style="list-style-type: none"> * Sólo existe balcón fachada en el segundo piso. * Pérdida de dos balcones de antepecho. <p><i>Impacto Negativo Recuperable</i> 2% Restauración del balcón.</p> <p><i>Impacto Negativo Irrecuperable</i> 98% Pérdida del patrimonio.</p>
	<p>FECHA 2006-2011</p> <p>RESPONSABLE Mónica Rodríguez-Larrain</p> <p>LEVANTAMIENTO Mónica Rodríguez-Larrain</p>

Hoy, el segundo piso sólo se halla demolido e inhabitable, conservándose sólo el balcón, en mal estado y con posibilidad de desplome. En el local identificado con el número 567 funciona la peluquería D'Michele Belleza.

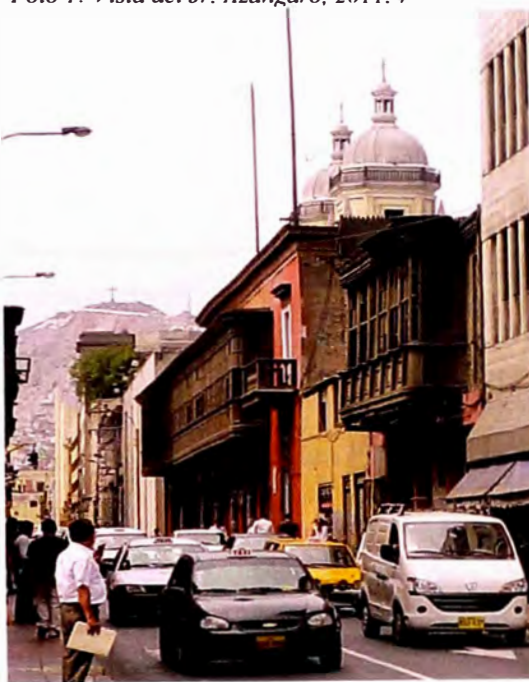
Foto 1: Vista del Jr. Azángaro, 2011. 4

OBSERVACIONES <i>Aspecto general:</i> Edificación alterada totalmente con segundo piso precario, declarada inhabitable. ² <i>Elementos exteriores:</i> * 3 Cortina enrollables de hierro. * 1 Portón batiente, con 2 hojas de planchas de hierro. * 3 Portezuelas de madera corriente.
	<i>Impacto Negativo Irrecuperable</i> Pérdida del patrimonio.
FECHA 2006-2011 RESPONSABLE Mónica Rodríguez-Larraín LEVANTAMIENTO H Palacios M Rodríguez-Larraín

Integramente modificada, con segundo piso precario e incluida en el Listado de Microzonas y Fincas Ruinosas del Centro Histórico de Lima, de la Municipalidad Metropolitana de Lima, de marzo del 2010.

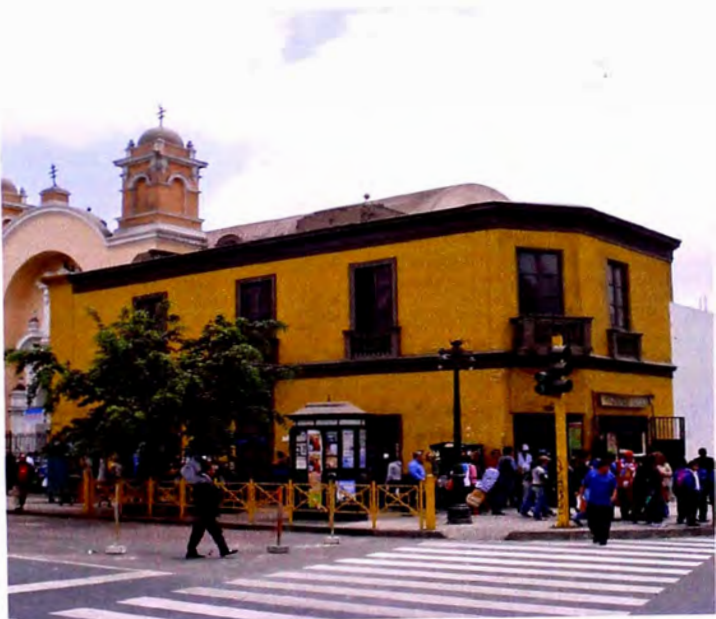
<p>OBSERVACIONES</p> <p><i>Aspecto general:</i> Declarada finca ruinosas en 1989 y posteriormente restaurada. Última intervención con obras civiles menores en el 2006.</p> <p><i>Elementos exteriores:</i></p> <ul style="list-style-type: none"> * 2 Balcones de cajón abierto. * 3 Balcones de antepecho. * 5 Cortinas enrollables de fierro. * 1 Puerta de 2 hojas, de madera. <p><i>Impacto Negativo Menor</i> Requiere limpieza de fachada y mantenimiento.</p> <p>FECHA: 2006-2009</p> <p>RESPONSABLE: Mónica Rodríguez-Larraín</p> <p>LEVANTAMIENTO: Mónica Rodríguez-Larraín</p>

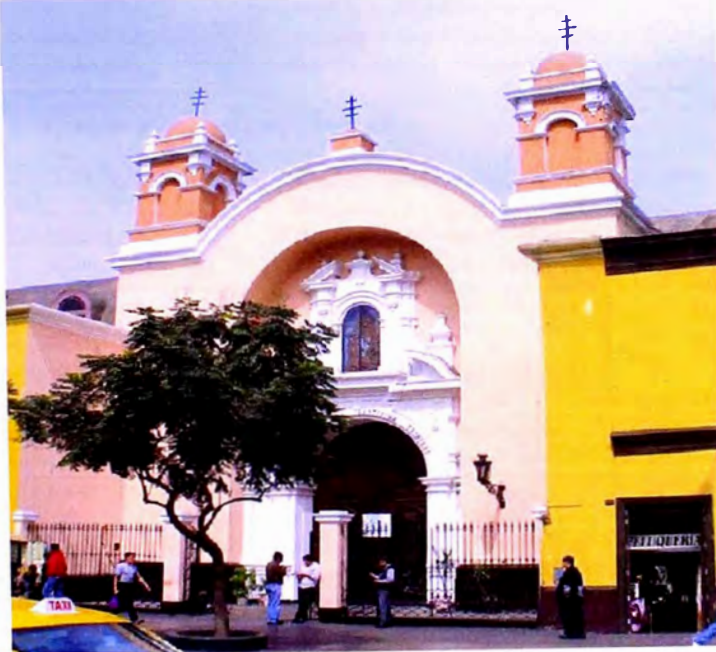
<p>OBSERVACIONES</p> <p><i>Aspecto general:</i> Intervenida en 1809, fachada y torre reconstruidas por elArq. Waldemar Moser en 1949 y conservación 1984. Incendiada en de 1994 y restaurada en 2009-10</p> <p><i>Elementos exteriores:</i> * 2 Portadas con portones de madera. * 2 ventanas y 2 puertas, en local y área de servicio.</p> <p><i>Impacto Positivo</i> Iglesia restaurada.</p> <hr/> <p>FECHA 2006-2009</p> <p>RESPONSABLE Mónica Rodríguez-Larraín</p> <p>LEVANTAMIENTO M Rodríguez-Larraín C Zegarra</p>
--	--

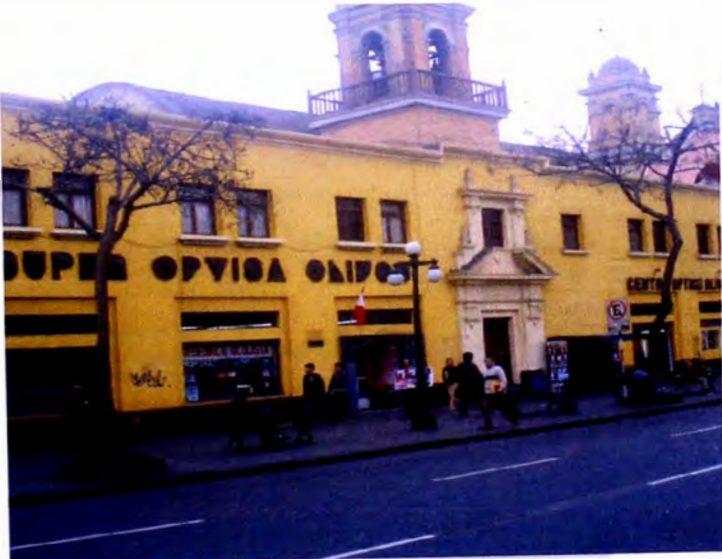
<p>FOTOGRAFÍA</p>

<p>OBSERVACIONES</p> <p><i>Aspecto general:</i> Declarada finca ruिनosa en 1982 y posteriormente intervenida.</p> <p><i>Elementos exteriores:</i></p> <ul style="list-style-type: none"> * 5 Cortinas enrollables de hierro, en 2 accesos y 3 ventanas. * 12 Ventanas, 2 hojas, de madera. <p><i>Impacto Negativo Menor</i> Requiere limpieza de fachada y mantenimiento</p> <p>FECHA: 2006-2009</p> <p>RESPONSABLE: Mónica Rodríguez-Larrain</p> <p>LEVANTAMIENTO: M Rodríguez-Larrain C Zegarra</p>

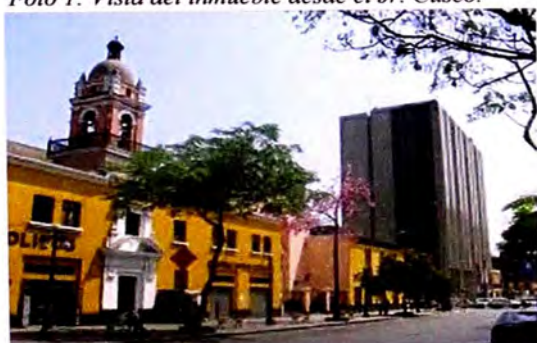
Foto 1: Vista del inmueble desde el Jr. Cusco.

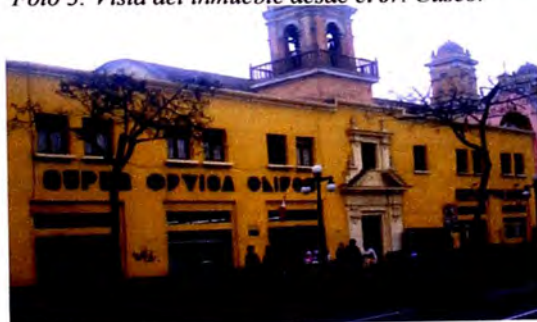
Foto 3: Vista del inmueble desde el Jr. Cusco.

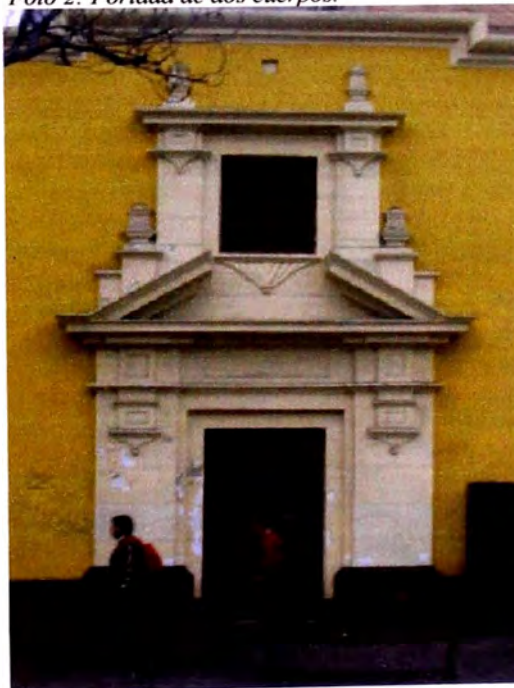
Foto 2: Portada de dos cuerpos.

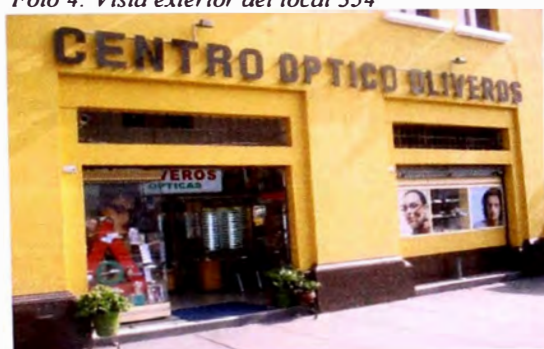
Foto 4: Vista exterior del local 354

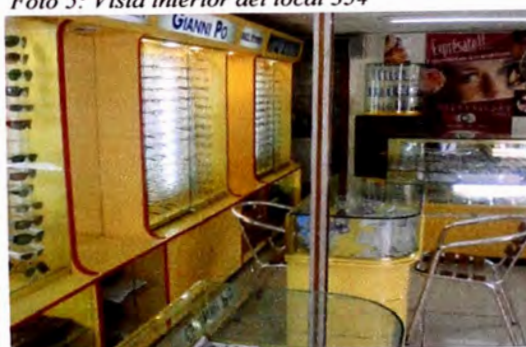
Foto 5: Vista interior del local 354

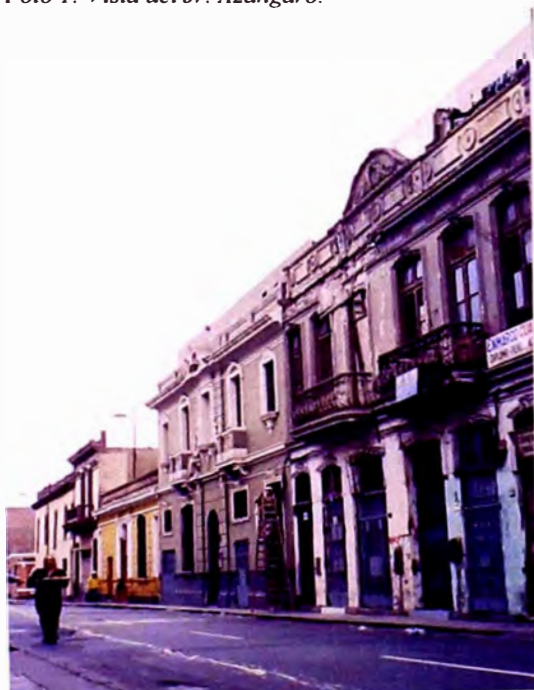
Foto 1: Vista del Jr. Azángaro.

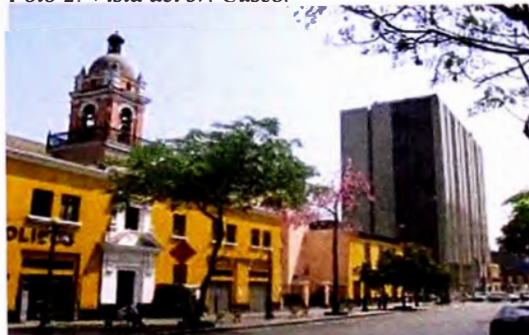
Foto 2: Vista del Jr. Cusco.

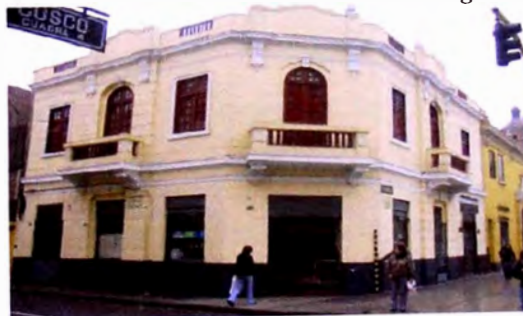
Foto 3: Vista del inmueble desde el Jr. Azángaro.

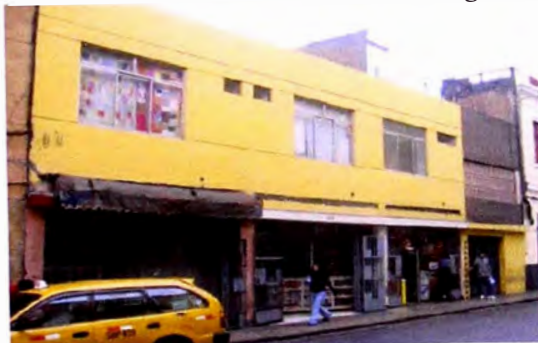
Foto 1: Vista del inmueble desde el Jr. Azángaro.

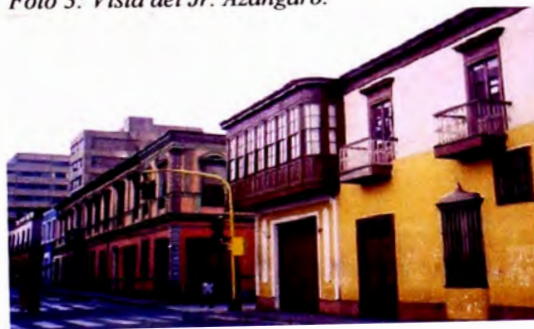
Foto 3: Vista del Jr. Azángaro.

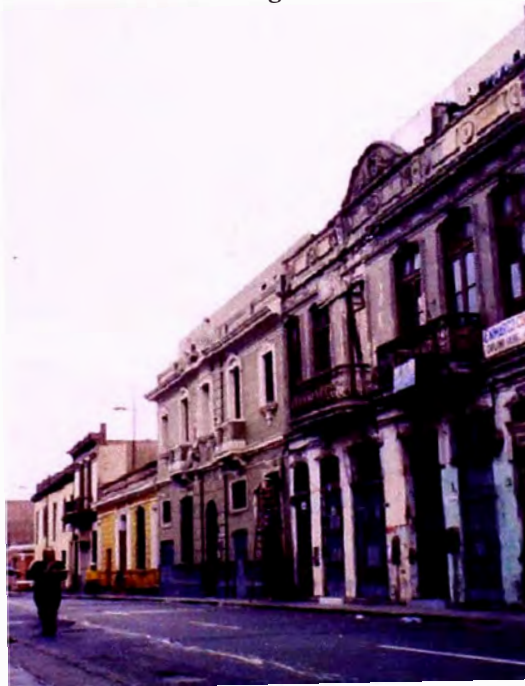
Foto 2: Vista del Jr. Azángaro.

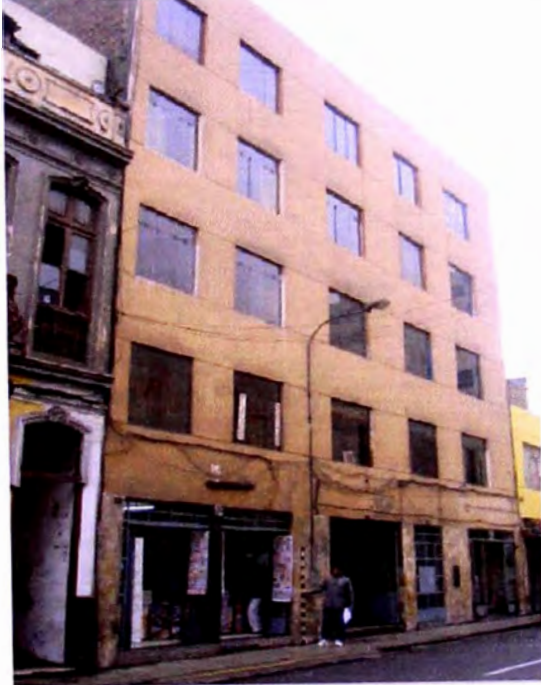
Foto 1: Vista del edificio desde el Jr. Azángaro.

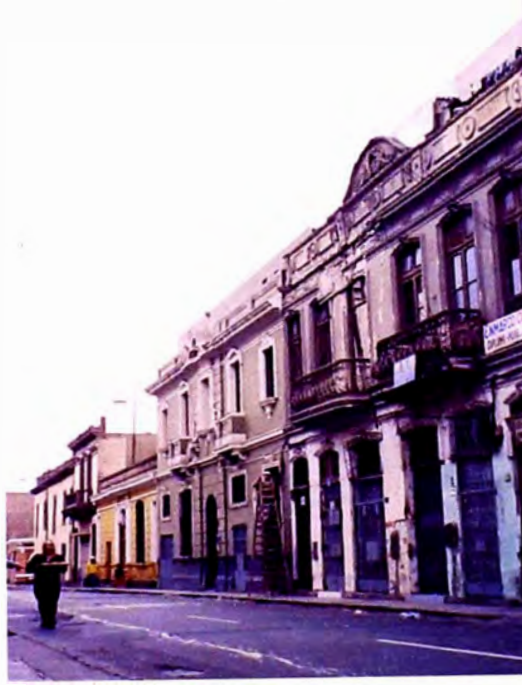
Foto 2: Vista del Jr. Azángaro.

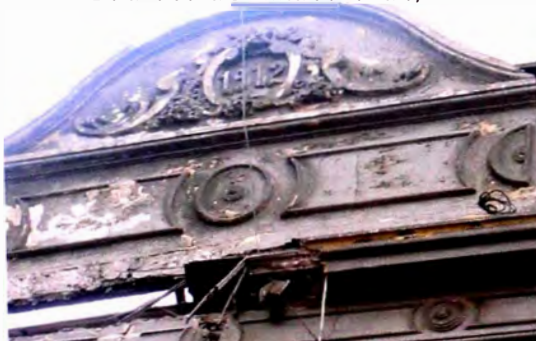
Foto 4: Detalle de la cornisa de remate, 2010.

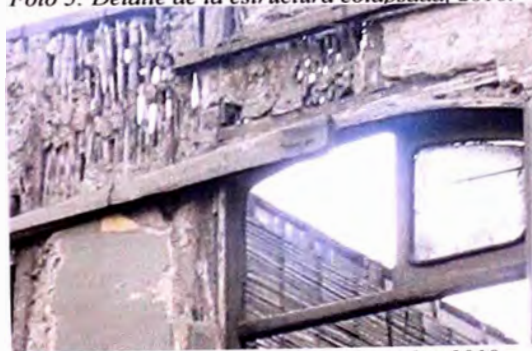
Foto 5: Detalle de la estructura colapsada, 2010.

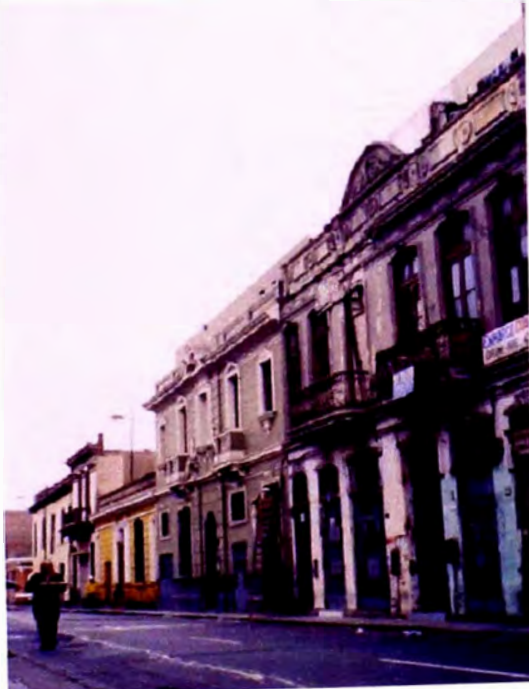
FOTOGRAFÍA  	OBSERVACIONES
	<p><i>Aspecto general:</i> Apertura y cambio de proporciones de vanos en 1P. Declarada finca ruinososa en el 2001, 2003 y 2010.¹</p> <p><i>Elementos exteriores:</i></p> <ul style="list-style-type: none"> * Portada, 2 cuerpos y 1 calle, puerta en arco de medio punto y ventana con chambrana y coronamiento curvo. * 2 Balcones de cajón abierto con puertas con chambranas de yesería. * 5 Ventanas con chambranas y/o claves de yesería. * Cornisas, intermedia y de remate. <p>Impacto Negativo Recuperable Requiere destugurización y restauración.</p>
	<p>FECHA 2006-2010</p> <p>RESPONSABLE Mónica Rodríguez-Larrain</p> <p>LEVANTAMIENTO M Rodríguez-Larrain C Zegarra</p>

Foto 1: Vista del inmueble desde el Jr. Azángaro.

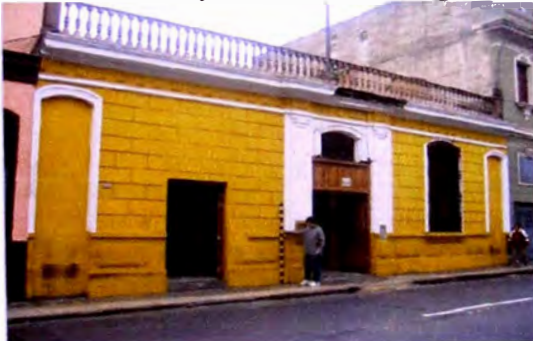
FOTOGRAFÍA  	OBSERVACIONES
	<p><i>Aspecto general:</i> Clausura y apertura de vano con diferente proporción. Declarada finca ruinosas en el 2001, 2003 y 2010.1</p> <p><i>Elementos exteriores:</i></p> <ul style="list-style-type: none"> * 1 Portada modificada parcial con puerta moderna y 1 nuevo vano con puerta de 2 hojas de madera. * 1 Ventana de 2 hojas de madera y vidrio con chambrana y reja artística. * 2 Vanos (de puertas) clausurados y con chambranas de madera. * Cornisa de remate con balaustres. <p><i>Impacto Negativo Recuperable</i> Requiere destugurización y restauración.</p>
	<p>FECHA 2006-2010</p> <p>RESPONSABLE Mónica Rodríguez-Larriain</p> <p>LEVANTAMIENTO M Rodríguez-Larriain C Zgarra</p>

Foto 1: Vista de la finca desde el Jr. Azángaro.

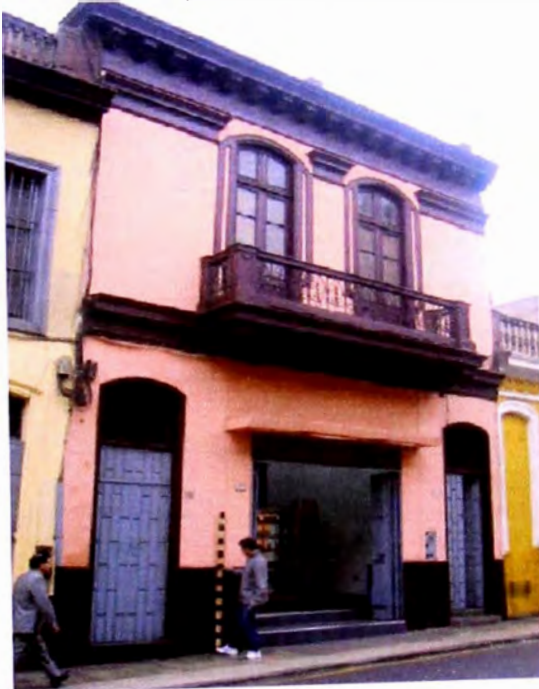
Foto 1: Vista del predio desde el Jr. Azángaro.

En el 2001 la Municipalidad Metropolitana de Lima incluyó en su relación de fincas ruinosas a este inmueble. Según el Expediente N° 231DC-2001 éste se hallaba totalmente tugurizado y en estado ruinoso recuperable.

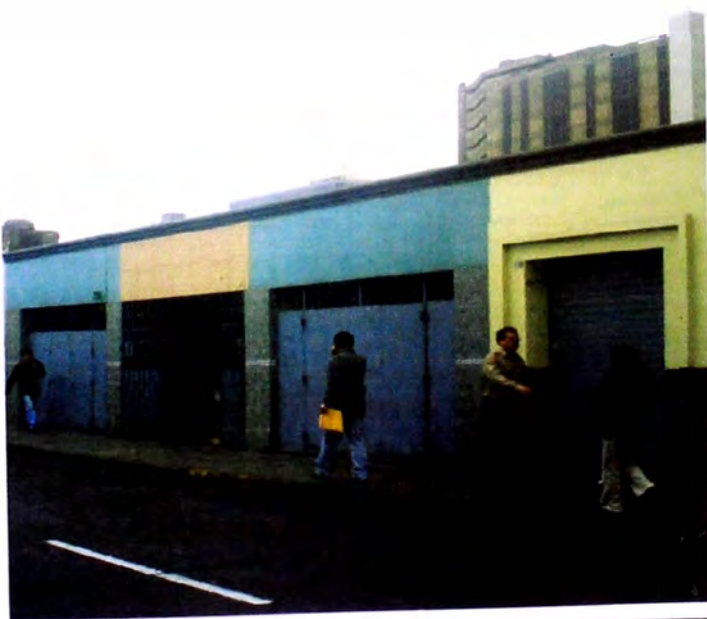
FOTOGRAFÍA	OBSERVACIONES

<p>Aspecto general: Edificación de poco valor, con mantenimiento básico.</p> <p>Elementos exteriores: * 3 Mamparas con 2 hojas batientes de planchas de hierro. * 1 cortina enrollable de hierro.</p> <p>Impacto Negativo Recuperable Edificación de poco valor.</p>
	<p>FECHA 2006-2009</p> <p>RESPONSABLE Mónica Rodríguez-Larraín</p> <p>LEVANTAMIENTO M Rodríguez-Larraín C Zegarra</p>

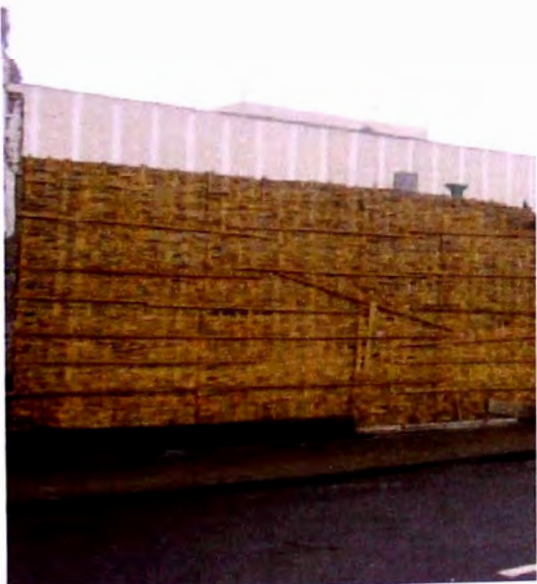
Foto 6: Sección con esteras.

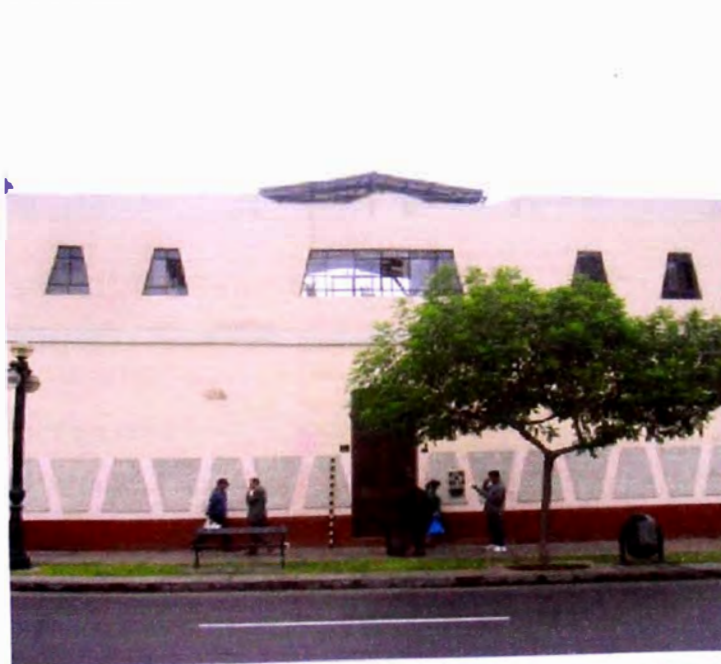
FOTOGRAFÍA

Aspecto general:
 Inmueble con fachada sucia y mantenimiento básico.
