**ESTUDIO DEL IMPACTO DE LAS INTERVENCIONES EN EL NÚCLEO DEL
CENTRO HISTÓRICO DE LIMA, A PARTIR DE LA DECLARACIÓN DE
PATRIMONIO CULTURAL DE LA HUMANIDAD**

TOMO V

TESIS PARA OPTAR AL GRADO MAESTRO EN CIENCIAS CON MENCIÓN EN
CONSERVACIÓN DEL PATRIMONIO EDIFICADO

ANEXO II - CONTINUACIÓN

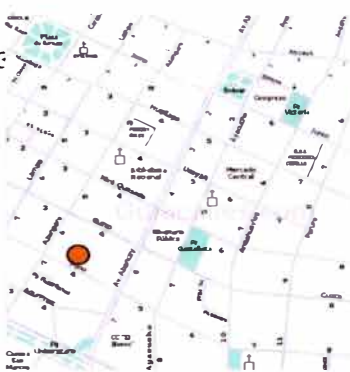
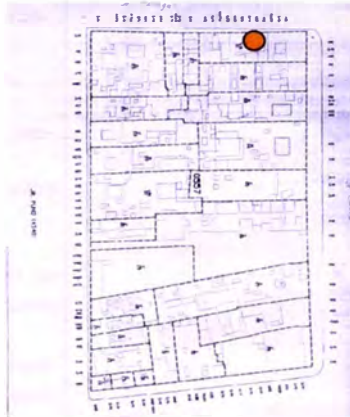
CÓDIGO N° CHL-III-0557-01

FOTOGRAFÍA	OBSERVACIONES
 	<p>Aspecto general: Finca ruinoso y tugurizada con modificaciones internas sucesivas y edificaciones precarias en azotea. Declarada inhabitable, 2003 y 2010.</p> <p>Elementos exteriores:</p> <ul style="list-style-type: none"> * 3 Puertas, 2 hojas, fierro o madera. * 12 Cortinas enrollables de fierro, 9 en locales y 3 en ventanas del 1P. * 15 Balcones de antepecho. * Chambranas en vanos de 2P. <p>Impacto Negativo Recuperable Requiere restauración y destugurización.</p>
	<p>FECHA 2006-2010</p> <p>RESPONSABLE Mónica Rodríguez-Larrain</p> <p>LEVANTAMIENTO M Rodríguez-Larrain C Zegarra</p>

El 11 de noviembre del 2003, el inmueble fue ratificado inhabitable por la Municipalidad Metropolitana de Lima, mediante la Resolución de Alcaldía N° 177. Dicha condición permanecía en marzo del 2010, según el Listado de Microzonas y Fincas Ruinosas del Centro Histórico de Lima.
Actualmente, la finca se encuentra en avanzado proceso de deterioro y ofertada en venta, sin éxito.

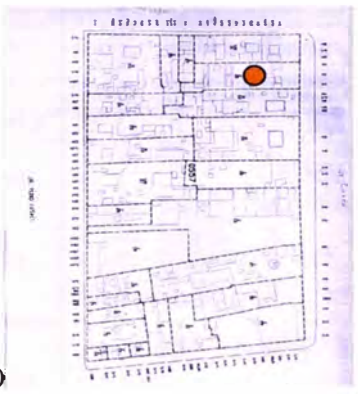
CARACTERÍSTICAS		PLANO CATASTRAL <i>Manzana 0557, Lote 02</i>

FOTOGRAFÍA  	OBSERVACIONES
	<p><i>Aspecto general:</i> Edificio sin mantenimiento.</p> <p><i>Elementos exteriores:</i></p> <ul style="list-style-type: none"> * 1 Cortina y 1 puerta de planchas de hierro, en locales. * 1 Puerta, 2 hojas de hierro y vidrio. * 21 Ventanas, 2 hojas batientes, de perfiles de hierro y vidrios. * 4 Ventanas, 1 hoja batiente, perfiles de hierro y vidrios. <p><i>Impacto Negativo Menor</i> Requiere limpieza de fachada y mantenimiento adecuado.</p>
	<p>FECHA 2006-2010</p> <p>RESPONSABLE Mónica Rodríguez-Larraín</p> <p>LEVANTAMIENTO M Rodríguez-Larraín C Zegarra</p>

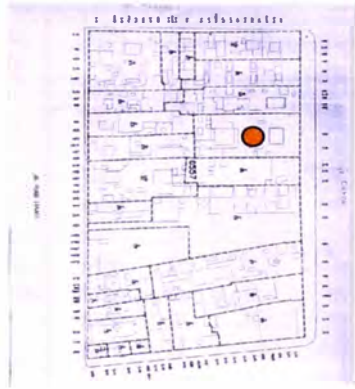
CÓDIGO N° CHL-III-0557-04

FOTOGRAFÍA		OBSERVACIONES	
 		<i>Aspecto general:</i> Finca original muy deteriorada, declarada en ruinas ¹ y con dos pabellones de aulas nuevos (porción posterior y con obras paralizadas)	
		<i>Elementos exteriores:</i> * 1 Portada simple con portón. * 3 Balcones de cajón abierto. * 2 Balcones de antepecho. * 4 ventanas con rejas. * Cornisas, intermedia y de remate. y almohadillado en IP.	
		<i>Impacto Negativo Recuperable</i> Requiere restauración (original) <i>Impacto Negativo Irrecuperable</i> Adición (construcción nueva)	
		RESPONSABLE 2006-2010 Mónica Rodríguez-Larraín LEVANTAMIENTO Mónica Rodríguez-Larraín

En marzo del 2010, la Municipalidad Metropolitana de Lima la mantenía en el Listado de Microzonas y Fincas Ruinosas del Centro Histórico de Lima, condición no apropiada, según lo verificado in situ. Asimismo, se advierte que la edificación moderna existente se halla en acelerado proceso de deterioro.

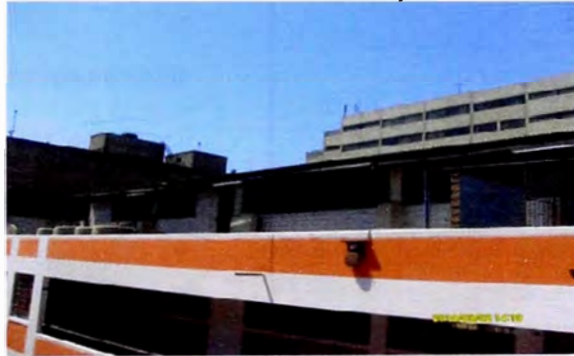
Foto 10: Pabellón de aulas, cuarto piso, 2010.

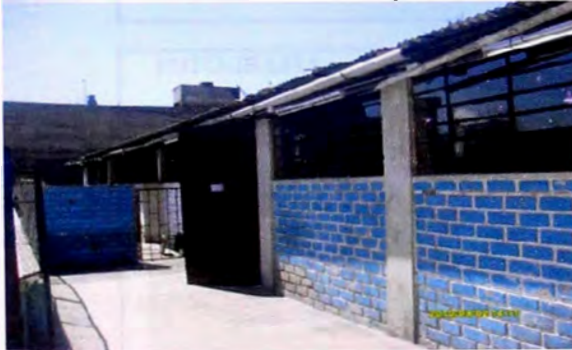
Foto 11: Pabellón de aulas, cuarto piso, 2010.

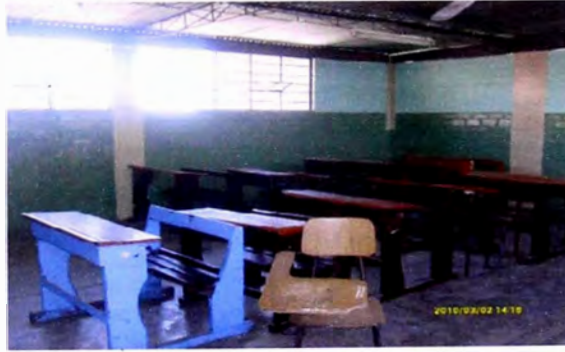
Foto 12: Aula del cuarto nivel, 2010.

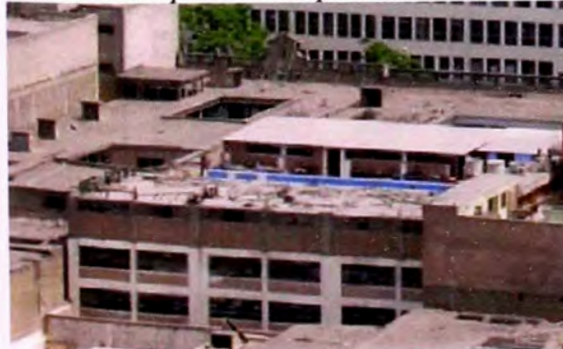
Foto 13: Vista posterior del pabellón de aulas.

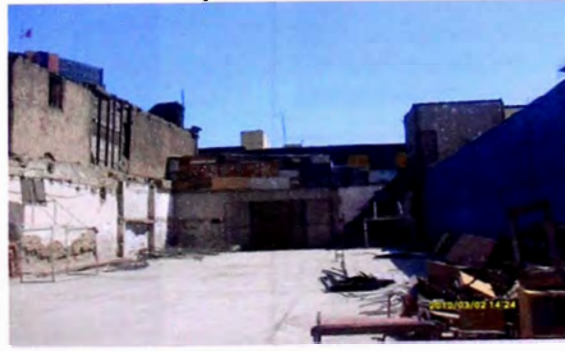
Foto 14: Patio deportivo, 2010.

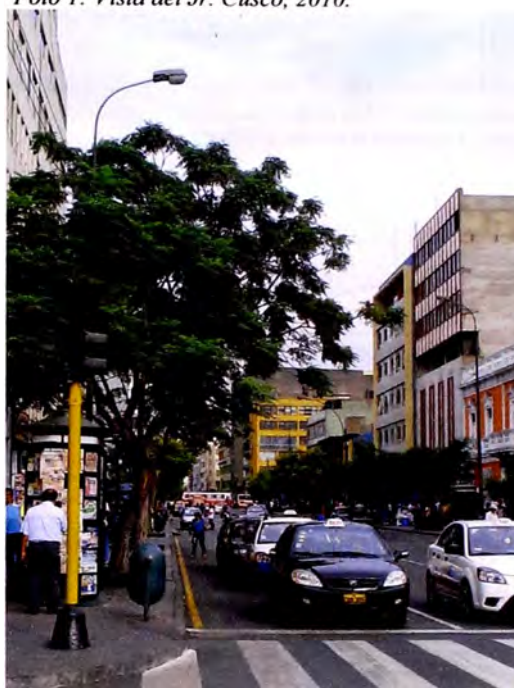
Foto 1: Vista del Jr. Cusco, 2010.

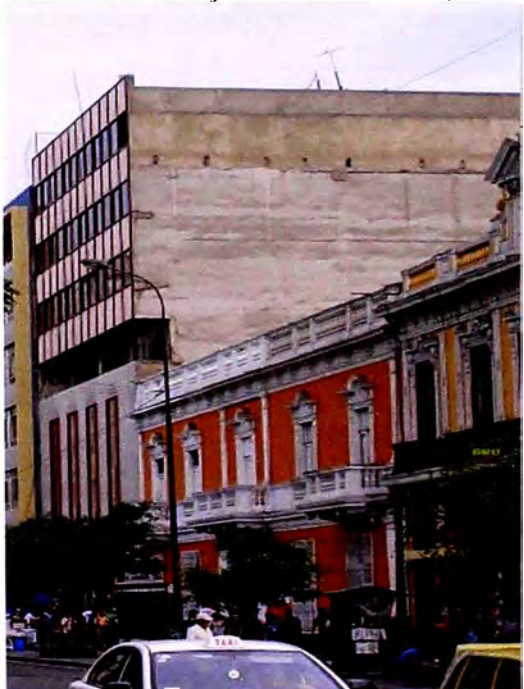
Foto 2: Vista del edificio desde el Jr. Cusco, 2010.

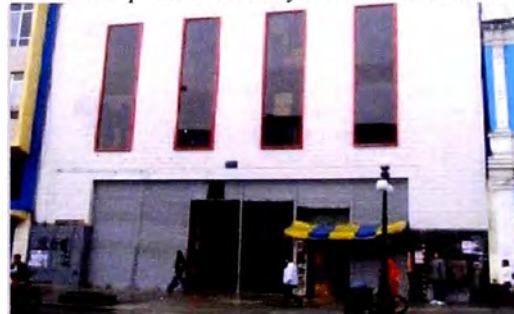
Foto 3: Carpintería acceso y ventanas de 2P a 4P.

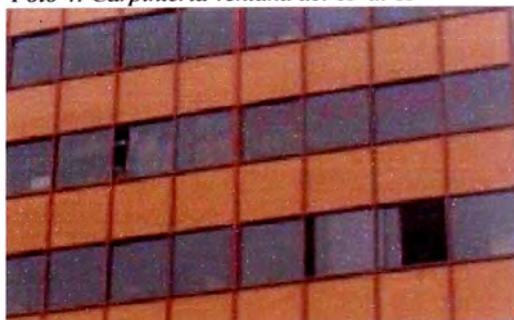
Foto 4: Carpintería ventana del 6P al 8P

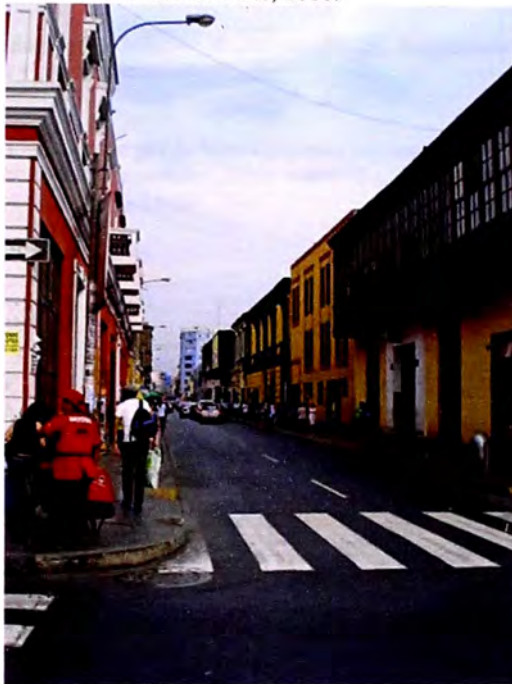
Declarada finca ruinoso en 1999, 2003 y 2010.1 Hoy, modificada, ruinoso, tugurizada y parcialmente inhabitable.

Foto 1: Vista del Jr. Puno, 2010.

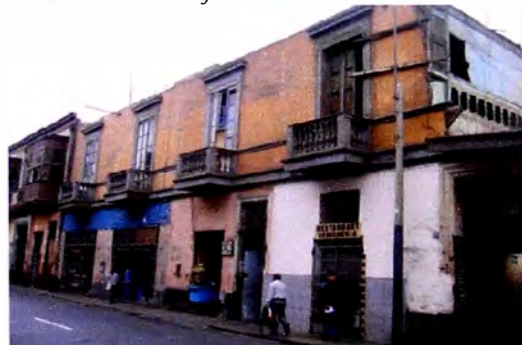
Foto 2: Vista de la finca desde el Jr. Puno.

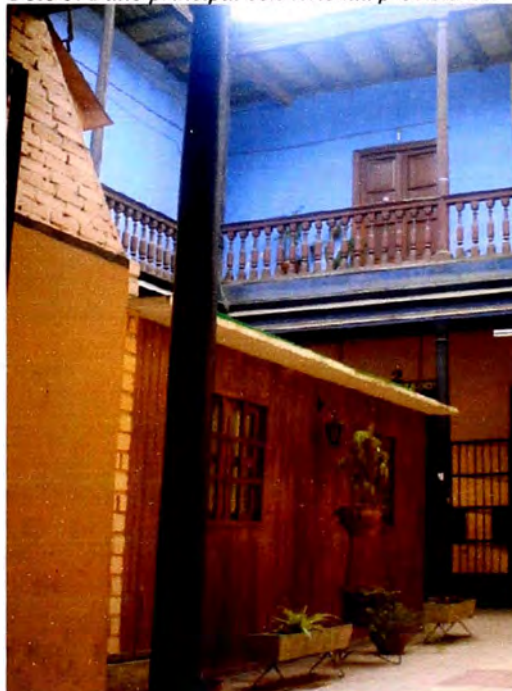
Foto 3: Patio principal con vivienda provisional.

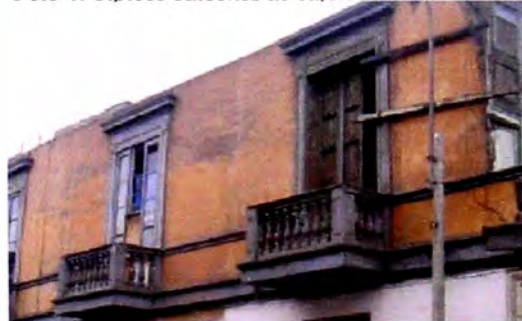
Foto 4: Típicos balcones de cajón abierto.

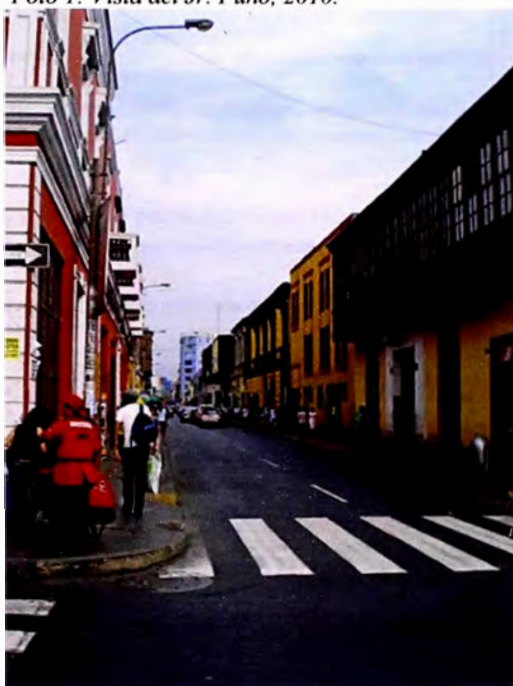
Foto 1: Vista del Jr. Puno, 2010.

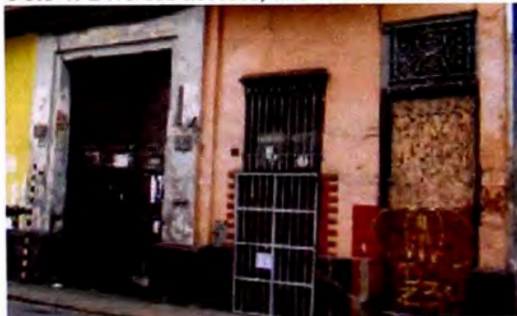
Foto 4: Diversos accesos, uno clausurado.

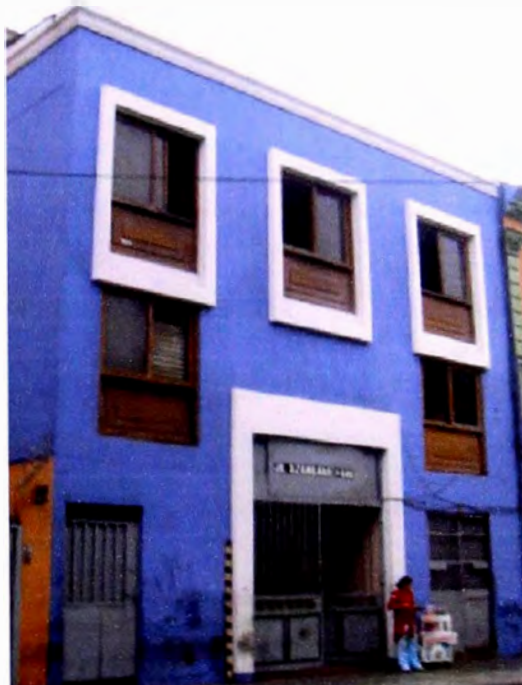
Foto 1: Vista de la galería desde el Jr. Azángaro

En marzo del 2010, la Municipalidad Metropolitana de Lima la mantenía en el Listado de Microzonas y Fincas Ruinosas del Centro Histórico de Lima; condición no apropiada, según lo verificado in situ. No obstante, se advierte la presencia de numerosas imprentas, cuyas maquinarias aceleran el normal proceso de deterioro del edificio.

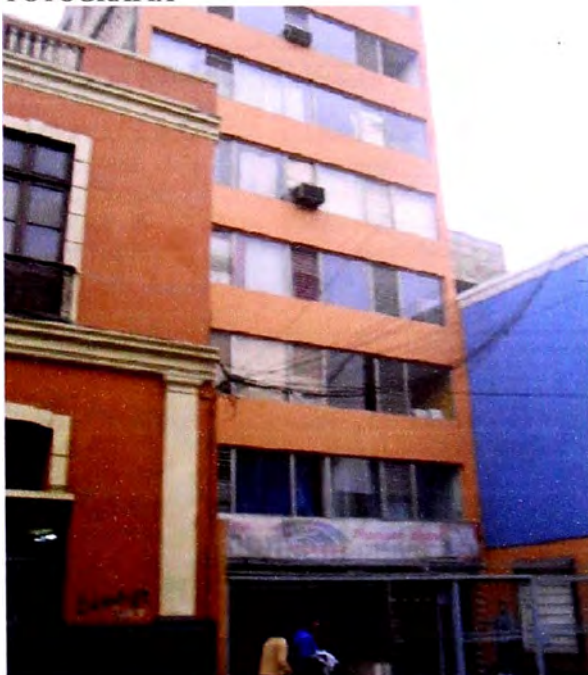
FOTOGRAFÍA

OBSERVACIONES
	<p><i>Aspecto general:</i> Edificio alto y no alineado con la calle y con retiro frontal de cinco metros .</p> <p><i>Elementos exteriores:</i></p> <ul style="list-style-type: none"> * 1 Cerco de rejas. * 1 Mampara de aluminio y vidrio. * 7 Ventanas corridas de aluminio, vidrio y vitroents. <p><i>Impacto Negativo Irrecuperable</i> No integrado al entorno patrimonial y ruptura del perfil urbano.</p>
	<p>FECHA 2006-2010</p> <p>RESPONSABLE Mónica Rodríguez-Larriain</p> <p>LEVANTAMIENTO M Rodríguez-Larriain C Zegarra</p>

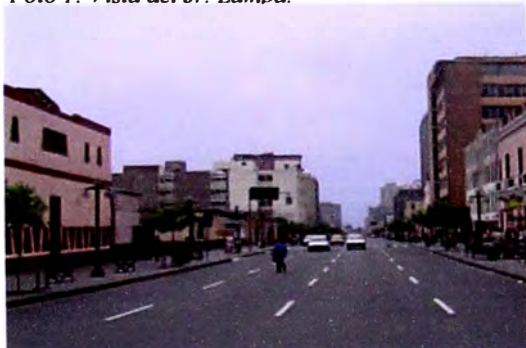
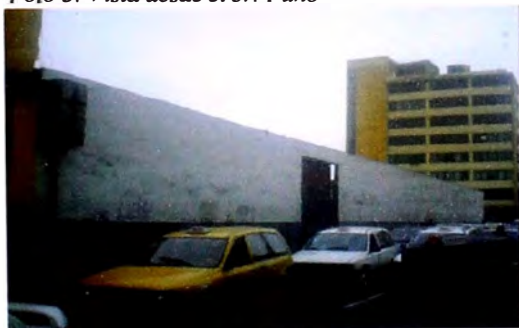
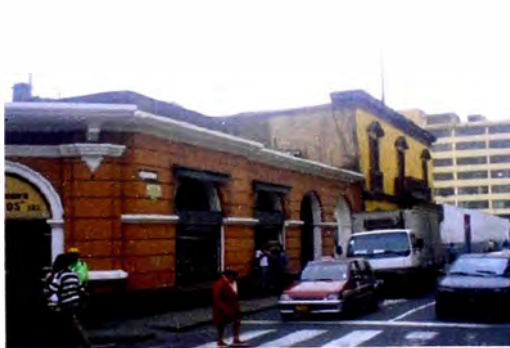
CÓDIGO N° CHL-III-0564-01

FOTOGRAFÍA  	OBSERVACIONES
	<p><i>Aspecto general:</i> Terreno sin construir y cercado.</p> <p><i>Elementos exteriores:</i> * 2 Portones de planchas doblas de fierro.</p> <p><i>Impacto Negativo Recuperable</i> Persistencia de lote baldío.</p>
	<p>FECHA 2006-2009</p> <p>RESPONSIBLE Mónica Rodríguez-Larraín</p> <p>LEVANTAMIENTO H Palacios C Zegarra M Rodríguez-Larraín</p>

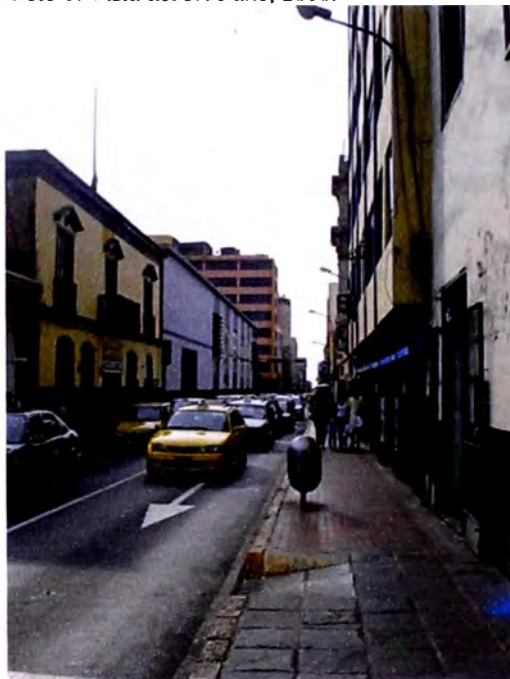
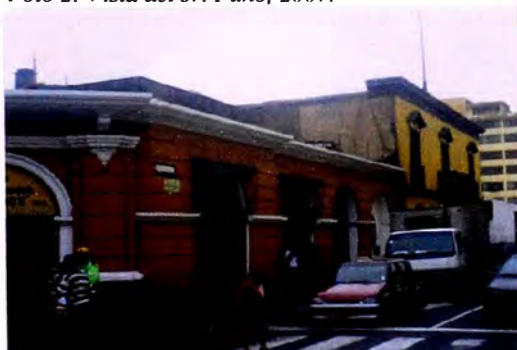
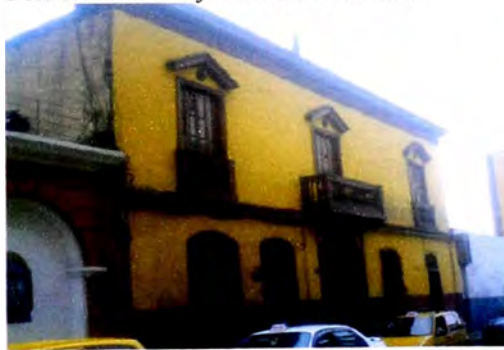
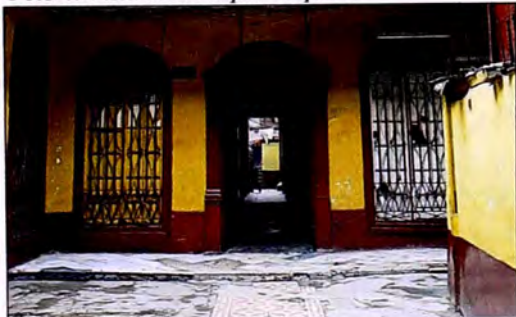
CÓDIGO Nº CHL-III-0564-02

FOTOGRAFÍA  	OBSERVACIONES
	<p><i>Aspecto general:</i> Declarada ruinoso ruinoso parcial y tugurizada total en el 2000, 2003 y 2010.¹</p> <p><i>Elementos exteriores:</i></p> <ul style="list-style-type: none"> * 1 Portón 2 hojas apaneladas. * 2 Puertas, 2 hojas madera y reja. * 1 Balcón de cajón abierto. * 2 Balcones de antepecho. * 2 ventanas de rejas con molduras. <p><i>Impacto Negativo Recuperable</i> Requiere destugurización y restauración.</p>
	<p>FECHA 2006-2010</p> <p>RESPONSIBLE Mónica Rodríguez-Larraín</p> <p>LEVANTAMIENTO H Palacios C Zegarra M Rodríguez-Larraín</p>

En el 2000 la Municipalidad Metropolitana de Lima lo incluyó en su relación de fincas ruinosas, Exp. N° 186DC-2000.

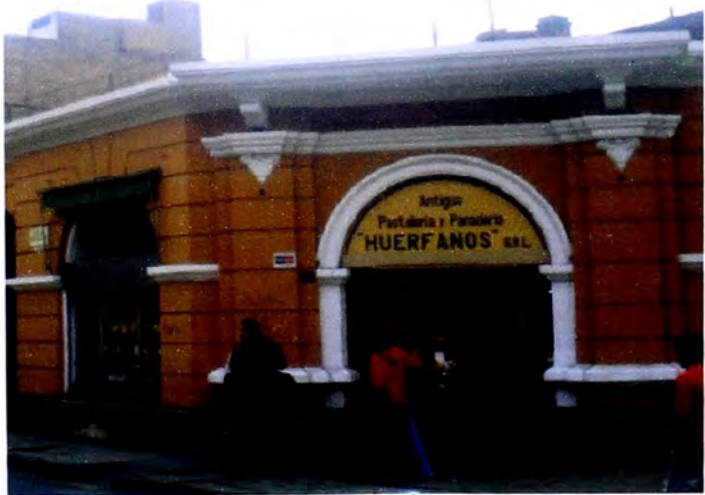
OBSERVACIONES
	<p><i>Aspecto general:</i> Inmueble con mantenimiento básico y repintado por secciones (Jr. Azángaro).</p> <p><i>Elementos exteriores:</i></p> <ul style="list-style-type: none"> * 2 Portadas simples con 2 pilastras, arco e impostas. * 9 Cortinas enrollables de fierro y 1 manpara con 2 hojas batientes de fierro y reja en arcos. * Cornisa de remate de yesería. <p><i>Impacto Negativo Menor</i> Requiere pintado y mantenimiento.</p>
	<p>FECHA 2006-2010</p> <p>RESPONSIBLE Mónica Rodríguez-Larriain</p> <p>LEVANTAMIENTO H Palacios C Zegarra M Rodríguez-Larriain</p>

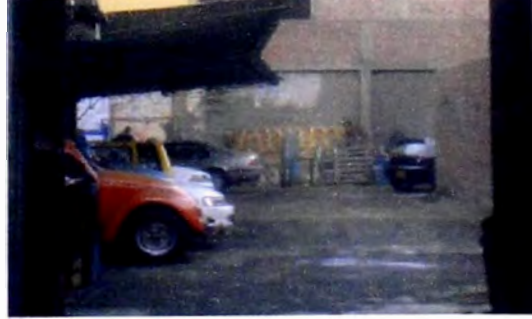
Foto 5: Vista hacia el interior del predio.

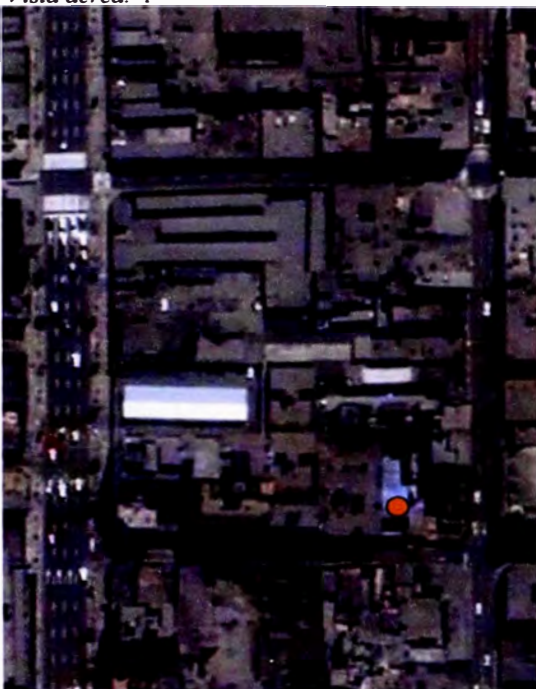
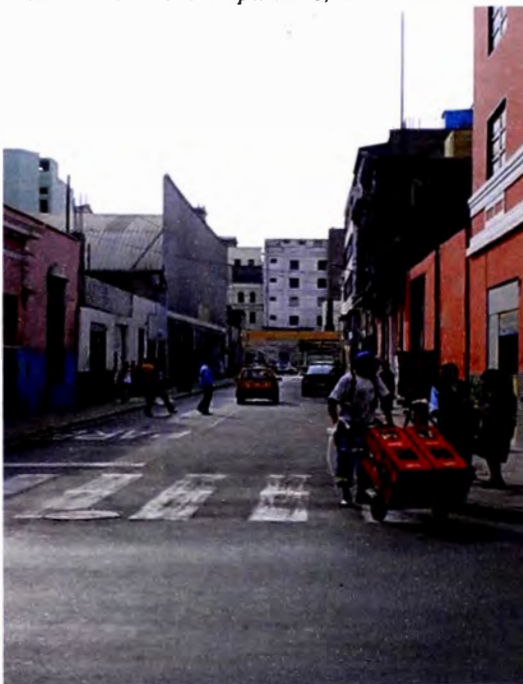
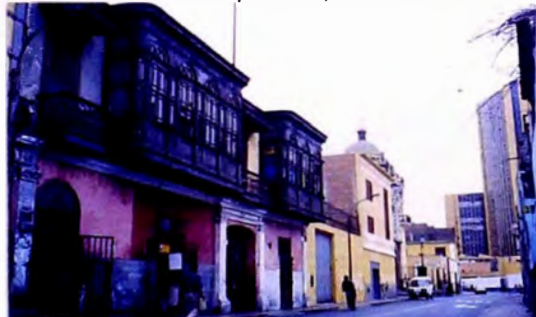
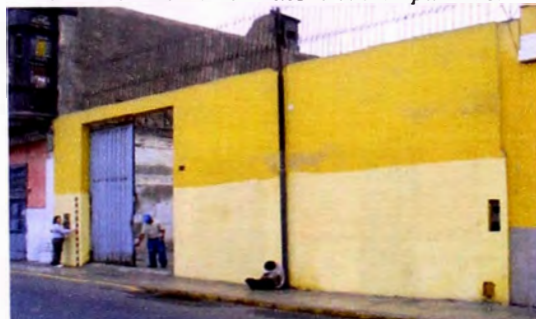
FOTOGRAFÍA  	OBSERVACIONES
	<p><i>Aspecto general:</i> Terreno cercado, con construcción provisional.</p> <p><i>Elementos exteriores:</i> * 1 Portón de 2 hojas batientes, de planchas dobladas de fierro.</p> <p><i>Impacto Negativo Recuperable</i> Persistencia de lote baldío. (No se considera lo intervenido antes de 1991).</p>
	<p>FECHA 2006-2010</p> <p>RESPONSIBLE Mónica Rodríguez-Larrain</p> <p>LEVANTAMIENTO H Palacios C Zegarra M Rodríguez-Larrain</p>

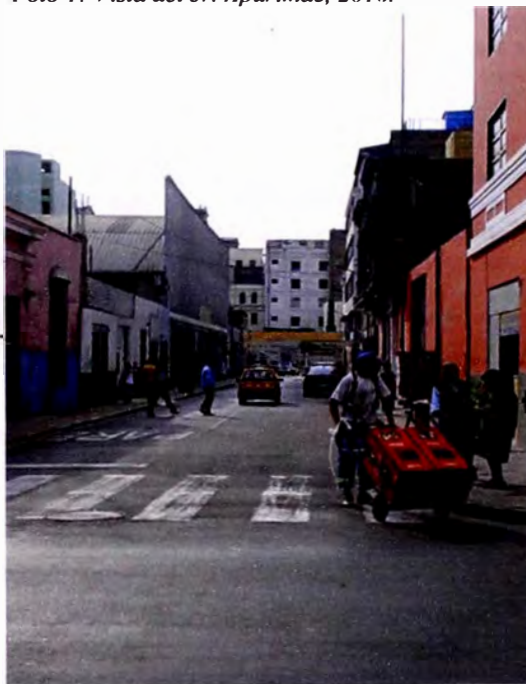
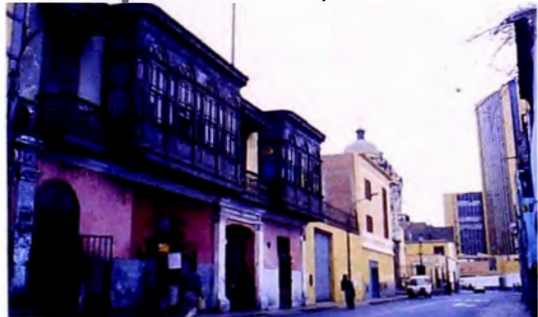
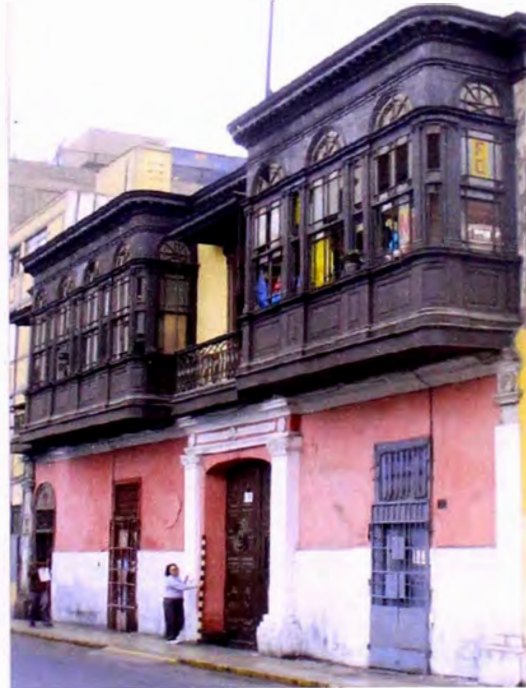
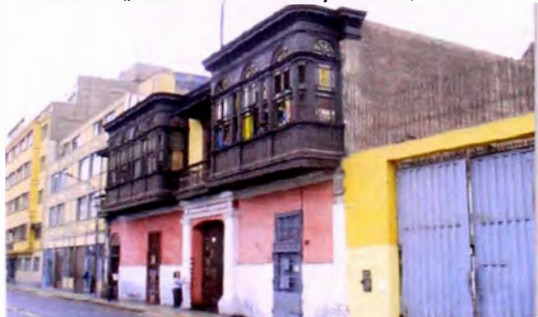
FOTOGRAFÍA  	OBSERVACIONES
	<p><i>Aspecto general:</i> Casona en avanzado proceso de deterioro y parcialmente tugurizada. Declarada inhabitable en el 2010.1</p> <p><i>Elementos exteriores:</i></p> <ul style="list-style-type: none"> * 2 Balcones tipo paladianos. * 1 Balcón abierto, en platabanda con barandilla, techo y puerta. * 1 Portada simple con arco escarzano tendido y flanqueado por pilastras <p><i>Impacto Negativo Recuperable</i> Requiere destugurización y restauración.</p>
	<p>FECHA 2006-2010</p> <p>RESPONSIBLE Mónica Rodríguez-Larrain</p> <p>LEVANTAMIENTO H Palacios C Zegarra M Rodríguez-Larrain</p>

Casona en avanzado proceso de deterioro y parcialmente tugurizada. Declarada inhabitable por la Municipalidad Metropolitana de Lima, mediante la Resolución de Alcaldía N° 177 del 11 de noviembre del 2003, y ratificada dicha condición en marzo del 2010, según el Listado de Microzonas y Fincas Ruinosas del Centro Histórico de Lima.

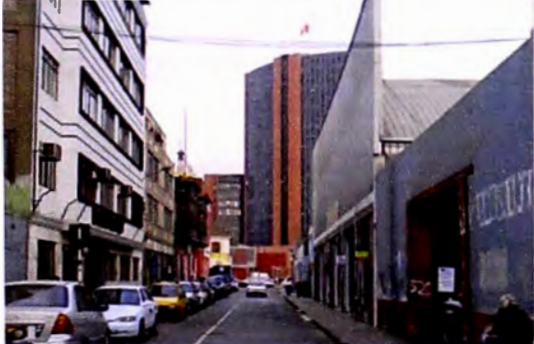
FOTOGRAFÍA		<p>OBSERVACIONES <i>Aspecto general:</i> Edificio modificado y alterado con voladizo de y erramiento de vanos. <i>Elementos exteriores:</i> * 2 Portadas, de 1 ó 2 cuerpos. * 6 Cortinas enrollables y rejas, fierro, 2 accesos y 4 ventanas, locales * 12 ventanas, fierro y vidrio, 8 rejas * 3 ventanas arco, fierro y vidrio. * 1 ventana alta, fierro y vidrio. * 4 Óculos, fierro y vidrio. <i>Impacto Negativo Menor</i> Requiere remodelación y limpieza de fachadas.</p>

Foto 3: Vista del inmueble desde el Jr. Apurímac.

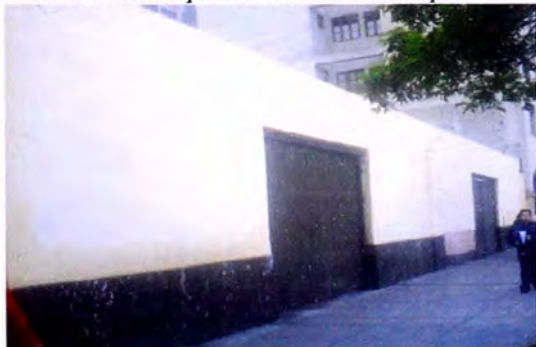
FOTOGRAFÍA  	OBSERVACIONES
	<p><i>Aspecto general:</i> Terreno sin construir y cercado.</p> <p><i>Elementos exteriores:</i> * 2 portones con 2 hojas batientes, de madera.</p> <p><i>Impacto Negativo Recuperable</i> Persistencia de lote baldío. (No se considera lo intervenido antes de 1991).</p>
	<p>FECHA 2006-2010</p> <p>RESPONSIBLE Mónica Rodríguez-Larrain</p> <p>LEVANTAMIENTO H Palacios C Zegarra M Rodríguez-Larrain</p>

Foto 4: Vista del predio desde el Jr. Lampa.

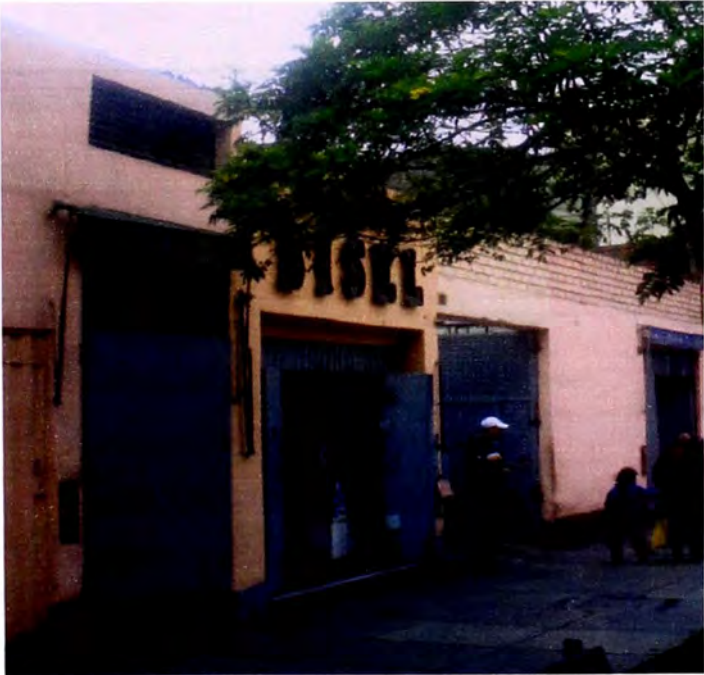
FOTOGRAFÍA

OBSERVACIONES
	<i>Aspecto general:</i> Terreno con edificaciones de tipo provisional. <i>Elementos exteriores:</i> * 1 Portón, 2 hojas batientes, planchas de fierro, en playa. * 3 Mamparas con 2 hojas, planchas de fierro, en locales. * 1 Reja en vano alto de ventilación. <i>Impacto Negativo Recuperable</i> Persistencia de lote baldío con edificación provisional. (No se considera lo intervenido antes de 1991).
	FECHA 2006-2010 RESPONSIBLE Mónica Rodríguez-Larraín LEVANTAMIENTO H Palacios C Zegarra M Rodríguez-Larraín

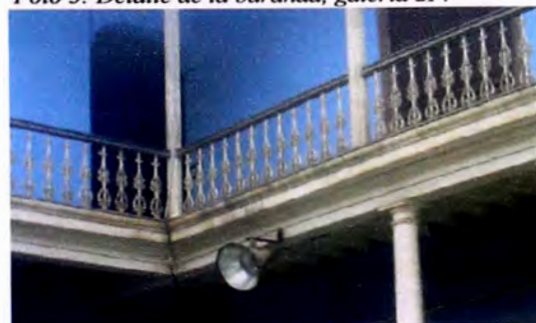
Foto 3: Detalle de la baranda, galería 2P.

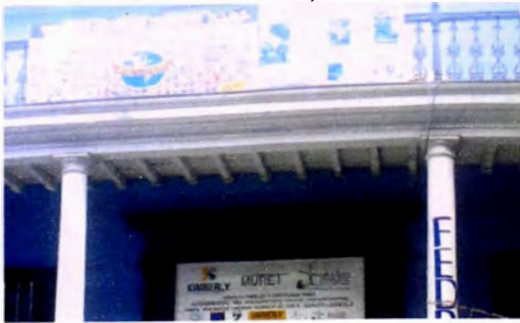
Foto 4: Detalle del entablado, 1P.

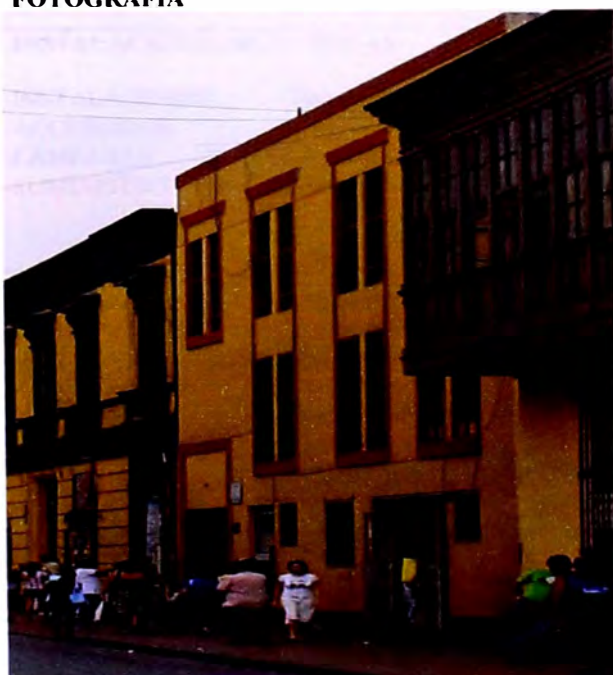
FOTOGRAFÍA

OBSERVACIONES
	<p><i>Aspecto general:</i> Edificio con mantenimiento e integrado al entorno. Recientemente, en el primer nivel, se ha transformado el vano de una ventana para dar acceso directo a una pequeña tienda.</p> <p><i>Elementos exteriores:</i></p> <ul style="list-style-type: none"> * 3 Rejas de fierro en accesos. * 14 Ventanas pareadas con molduras de madera, fierro y vidrio. * 3 Ventanas altas de madera y vidrio. <p><i>Impacto Positivo</i> Recibe mantenimiento.</p>
	<p>FECHA 2006-2010</p> <p>RESPONSIBLE Mónica Rodríguez-Larrain</p> <p>LEVANTAMIENTO H Palacios, C Zegarra M Rodríguez-Larrain</p>

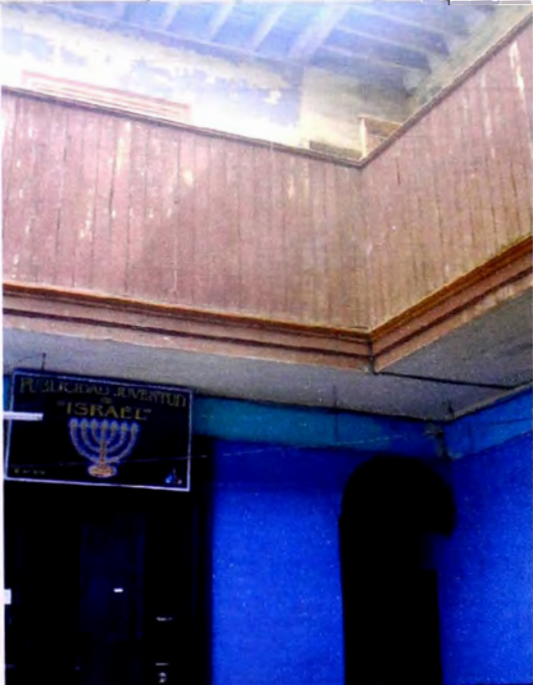
APOYO FOTOGRÁFICO*Foto 5: Vista parcial, galería del segundo patio*

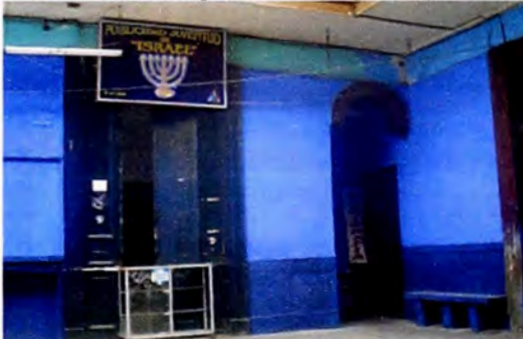
*Foto 6: Ambientes posteriores, imprenta y otros.*

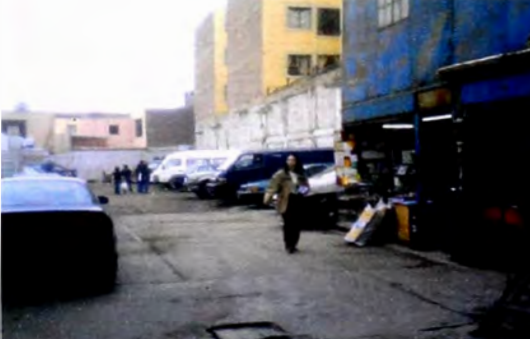
Foto 3: Vista de la playa de estacionamiento, 2007.

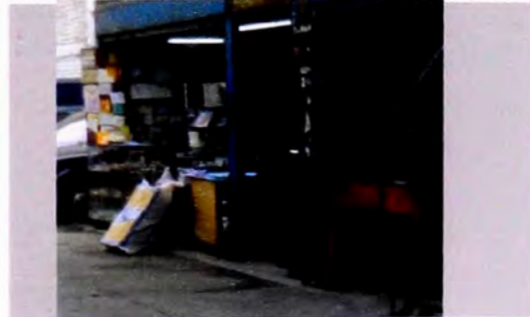
Foto 4: Industria gráfica en estacionamiento, 2007.

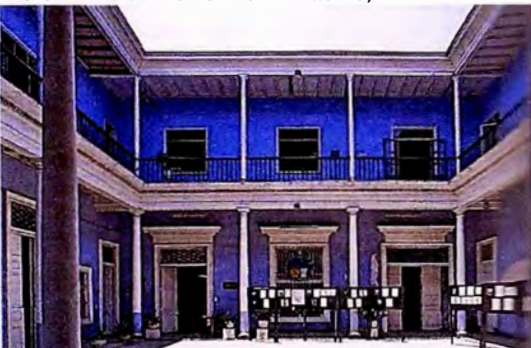
APOYO FOTOGRÁFICO*Foto 4: Vista interior del Inmueble, 2009*

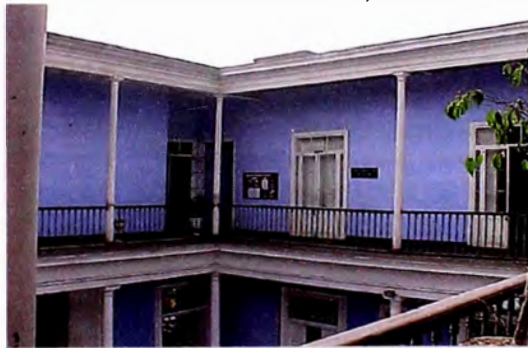
*Foto 5: Vista interior del Inmueble, 2009*

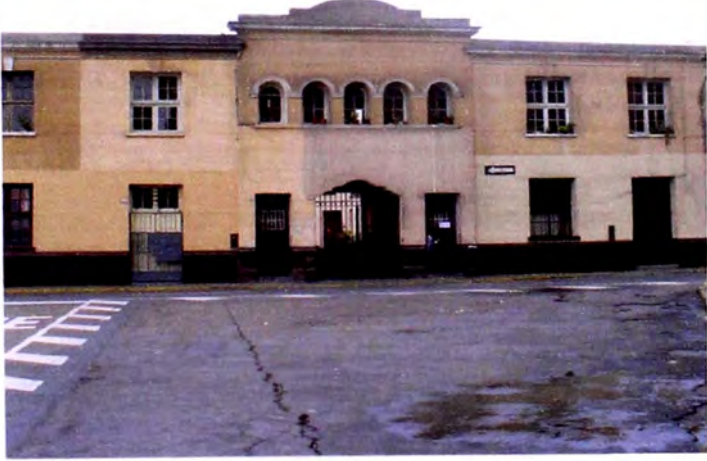
OBSERVACIONES
	<p><i>Aspecto general:</i> Conjunto de viviendas económicas tipo quinta, del Arq Rafael Marquina y Bueno, repintada por secciones y con mantenimiento básico.</p> <p><i>Elementos exteriores:</i></p> <ul style="list-style-type: none"> * 1 Arco central con reja. * 8 Puertas de 1 hoja. * 9 ventanas con pequeño arco de medio punto y 12 rectangulares. * Cornisa de remate y frontón curvo. <p><i>Impacto Negativo Menor</i> Requiere mantenimiento y pintado de fachadas.</p>
	<p>FECHA 2006-2010</p> <p>RESPONSIBLE Mónica Rodríguez-Larraín</p> <p>LEVANTAMIENTO H Palacios, C Zegarra M Rodríguez-Larraín</p>

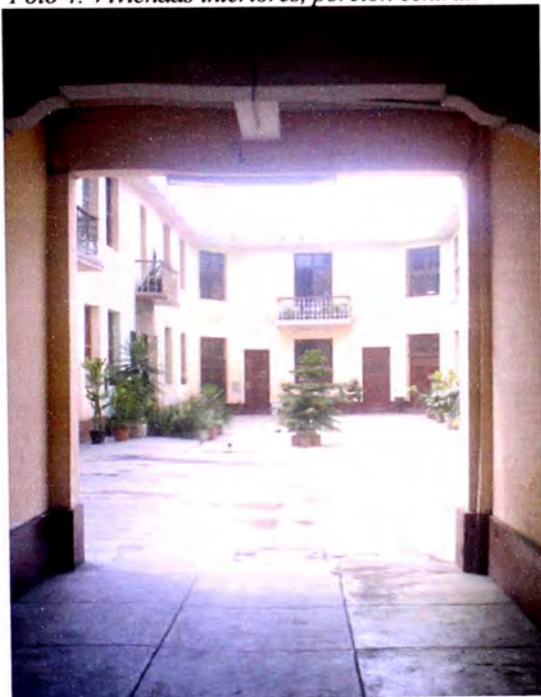
Foto 4: Viviendas interiores, porción central.

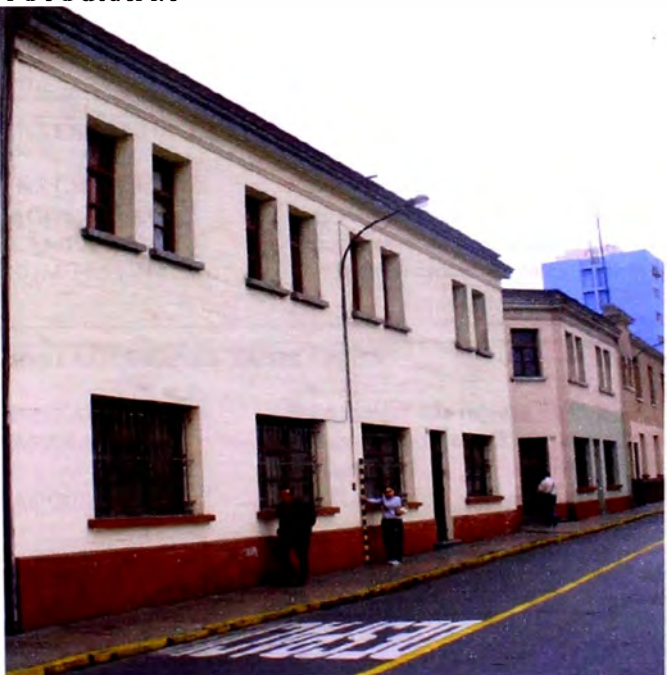
OBSERVACIONES
	<i>Aspecto general:</i> Conjunto de viviendas económicas tipo quinta, repintada por secciones y con mantenimiento básico. <i>Elementos exteriores:</i> * Doble arco de ingreso. * 20 ventanas con repisa y 4 puertas hacia la calle; y 33 ventanas con repisa y 8 puertas hacia el interior. * Cornisa de remate. <i>Impacto Negativo Menor</i> Requiere mantenimiento y pintado de fachadas.
	FECHA 2006-2010 RESPONSIBLE Mónica Rodríguez-Larrain LEVANTAMIENTO H Palacios, C Zegarra M Rodríguez-Larrain

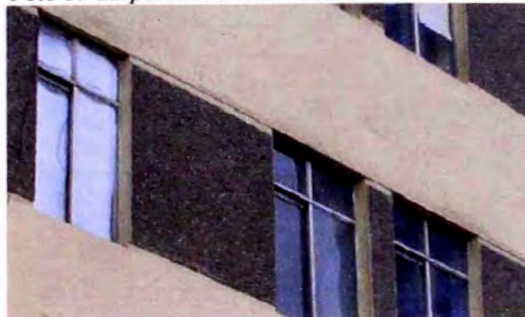
Foto 3: Carpintería de aluminio.

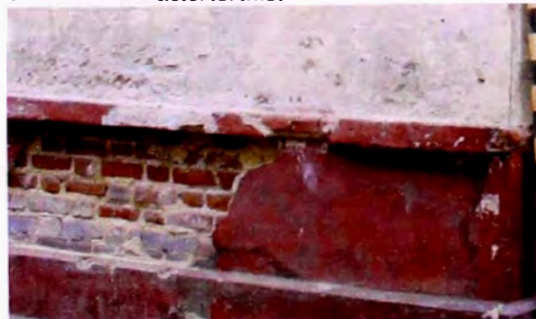
*Foto 7: Muro deteriorado.*

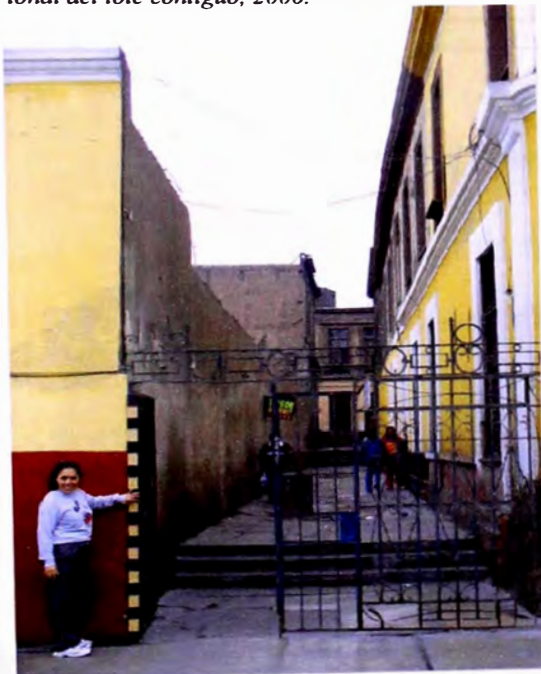
Foto 6: Vista lateral del predio y del pasaje peatonal del lote contiguo, 2006.

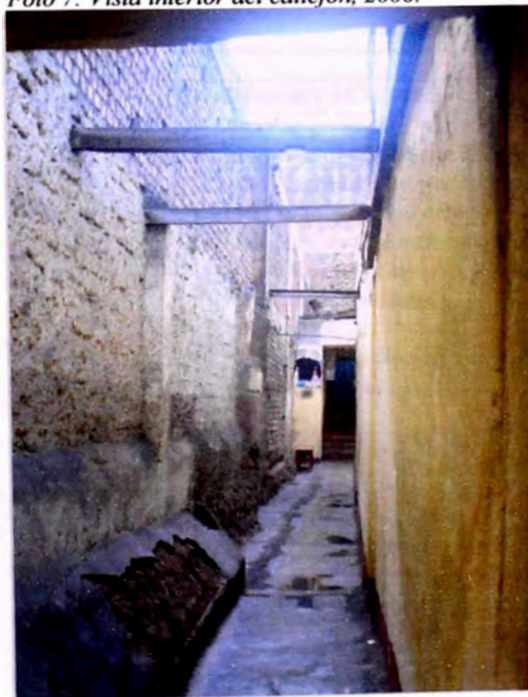
Hoy, callejón tugarizado y declarado inhabitable por la Municipalidad Metropolitana de Lima, según la Resolución de Alcaldía N° 177, del 11 de noviembre del 2003, e incluida en el Listado de Microzonas y Fincas Ruinosas del Centro Histórico de Lima, de marzo del 2010.

Foto 7: Vista interior del callejón, 2006.

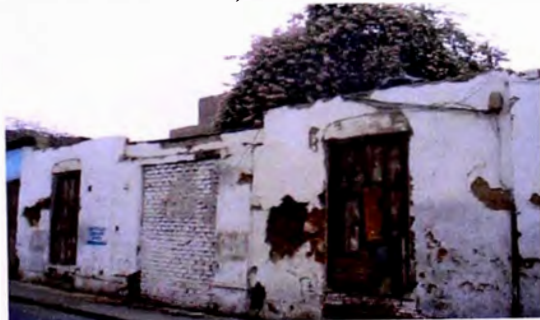
*Foto 8: Finca ruinososa, demolida hacia el 2006.*

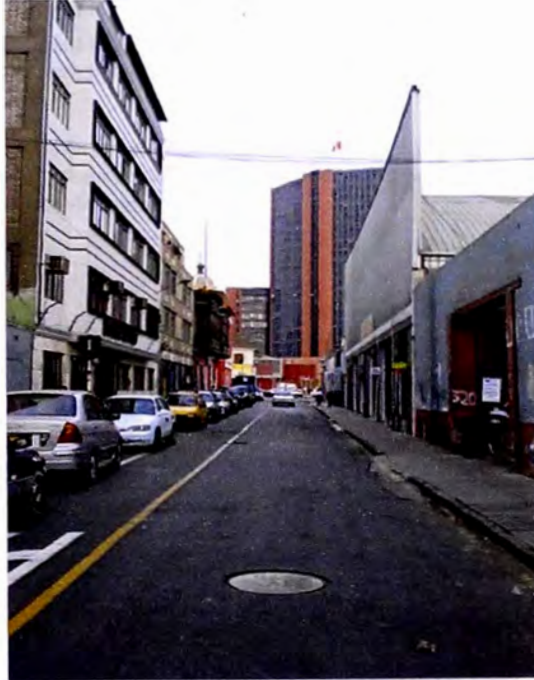
FOTOGRAFÍA  	OBSERVACIONES
	<p><i>Aspecto general:</i> Finca anterior declarada ruinoso en 1967 y luego demolida. Hoy construcción provisional, sin valor, declarada inhabitable en el 2010.</p> <p><i>Elementos exteriores:</i> * 2 puertas de madera contraplacada con rejas de perfiles de fierro. * 1 ventana con perfiles de fierro y vidrios.</p> <p><i>Impacto Negativo Recuperable</i> Persistencia de construcción provisional no acorde con el Centro Histórico.</p>
	<p>FECHA 2006-2010</p> <p>RESPONSIBLE Mónica Rodríguez-Larraín</p> <p>LEVANTAMIENTO H Palacios, C Zegarra M Rodríguez-Larraín,</p>

Foto 1: Vista del Jr. Apurimac, 2010.

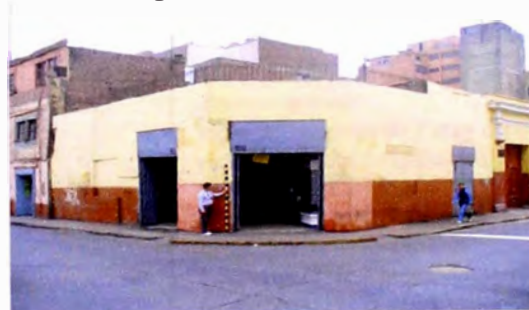
Foto 4: Vista general del inmueble.

FOTOGRAFÍA	OBSERVACIONES
 	Aspecto general: Construcción sin mayor valor, tipo provisional, con vanos de ventanas clausurados. Y muros con humedad.
	Elementos exteriores: * 2 Puertas de hierro de 2 hojas. * 2 Vanos de ventanas clausuradas. * 1 Rejilla de hierro en remate.
	Impacto Negativo Recuperable Construcción de tipo provisional no acorde con el Centro Histórico.
	FECHA 2006-2010 RESPONSIBLE Mónica Rodríguez-Larrain LEVANTAMIENTO H Palacios, C Zegarra M Rodríguez-Larrain,

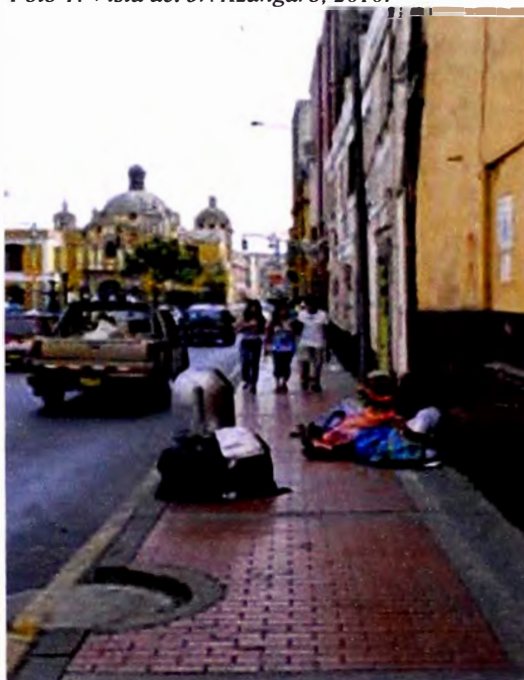
Foto 1: Vista del Jr. Azángaro, 2010.

FOTOGRAFÍA  	OBSERVACIONES
	<p><i>Aspecto general:</i> Inmueble tugurizado y muy deteriorado, con vanos modificados y repintado por secciones. Declarado inhabitable.²</p> <p><i>Elementos exteriores:</i> * 5 Portones de 2 hojas, de fierro, en pórticos. * 1 Puerta machihembrada, madera. * 20 Ventanas de madera y vidrio.</p> <p><i>Impacto Negativo Recuperable</i> Requiere destugurización y restauración.</p>
	<p>FECHA 2006-2010</p> <p>RESPONSIBLE Mónica Rodríguez-Larraín</p> <p>LEVANTAMIENTO H Palacios, C Zegarra M Rodríguez-Larraín,</p>

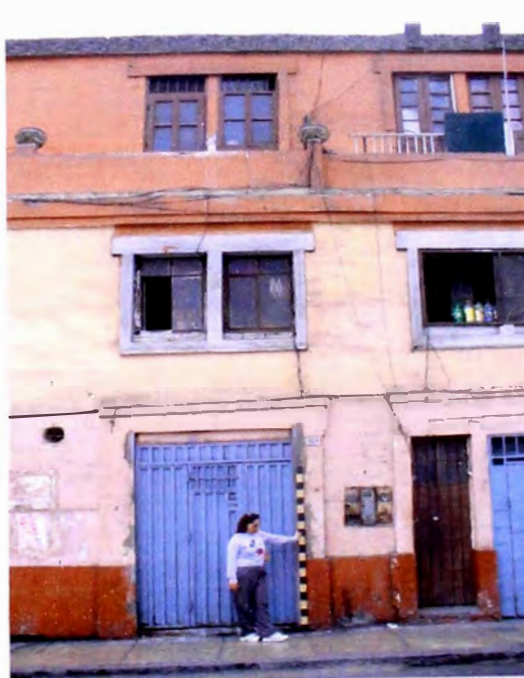
Foto 3: Diversidad de vanos.

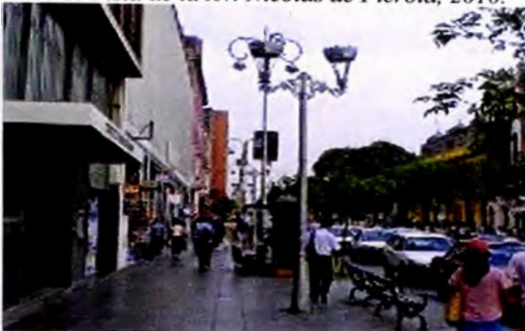
Foto 1: Vista de la Av. Nicolás de Piérola, 2010.

Aspecto general: Inmueble abandonado y en avanzado proceso de deterioro.
	Elementos exteriores: * 5 Puertas en arco escarzano. * 3 Puertas en arco de medio punto. * 1 Puerta, amplio vano rectangular. * 2 Puertas, vano simple, 1 o 2 hojas * 4 Balcones, de antepecho, balaustrada, ménsulas y frontones curvos. * 7 Balcones, antepecho, balaustrada * 13 ventanas, arco de medio punto. * 2 Ventanas en arco escarzano.
	Impacto Negativo Recuperable Requiere restauración y uso.
	FECHA 2006-2009 RESPONSIBLE Mónica Rodríguez-I.rraín LEVANTAMIENTO H Palacios, C Zegarra M Rodríguez-I.rraín,

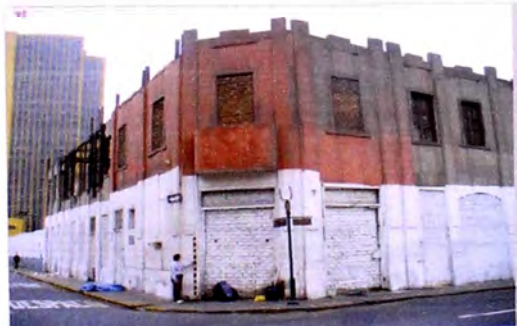
<p style="text-align: right;">sep-10</p>

FOTOGRAFÍA		OBSERVACIONES <i>Aspecto general:</i> Construcción demolida y lote integrado a otros lotes para crear un parque. Antes inmueble ruinoso, inhabitable clausurado y abandonado. <i>Elementos exteriores:</i> * Ninguno (Antes: 1 Balcón abierto en volado, 15 vanos para ventanas y 11 vanos para puertas cerrados con ladrillos.) <i>Impacto Negativo Irrecuperable</i> Ruptura del tejido urbano

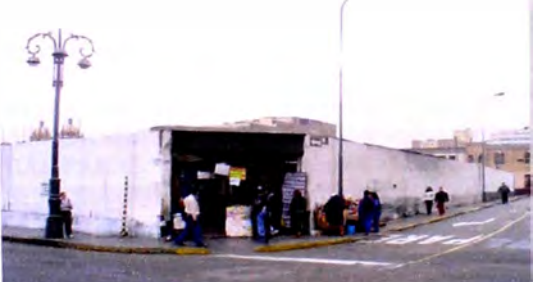
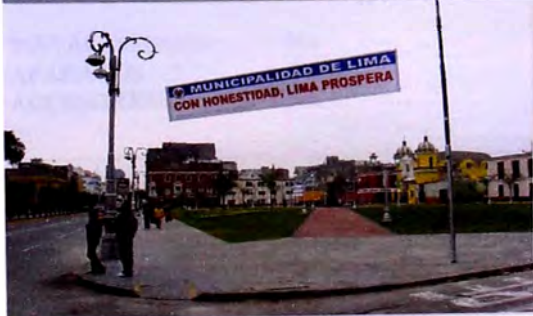
FOTOGRAFÍA		OBSERVACIONES <i>Aspecto general:</i> Lote vacío construable integrado a otros lotes para crear un parque. Antes terreno cercado en en tres linderos, con construcción provisional y físicamente integrado a dos lotes (CHL-III-0574-03 y CHL-III-0574-04.) <i>Elementos exteriores:</i> * Ninguno

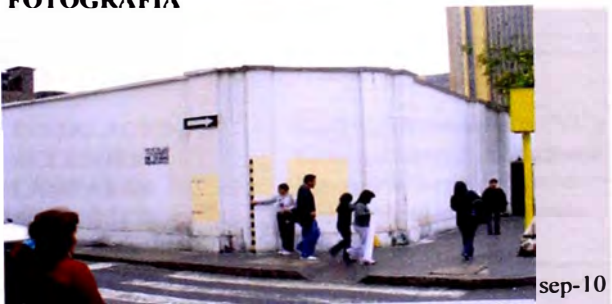
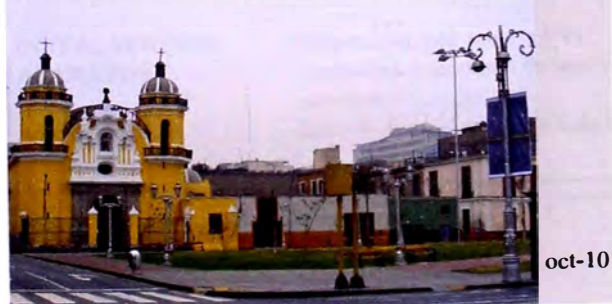
FOTOGRAFÍA		OBSERVACIONES <i>Aspecto general:</i> Lote vacío construable integrado a otros lotes para crear un parque. Antes terreno cercado en 2 linderos, con construcción provisional y físicamente integrado a dos lotes (ver CHL-III-0574-02 y CHL-III-0574-03.) <i>Elementos exteriores:</i> * Ninguno.

<i>Impacto Negativo Irrecuperable</i> Ruptura del tejido urbano
		FECHA 2006-2010
		RESPONSIBLE Mónica Rodríguez-Larrain
		LEVANTAMIENTO M Rodríguez-Larrain C Zegarra

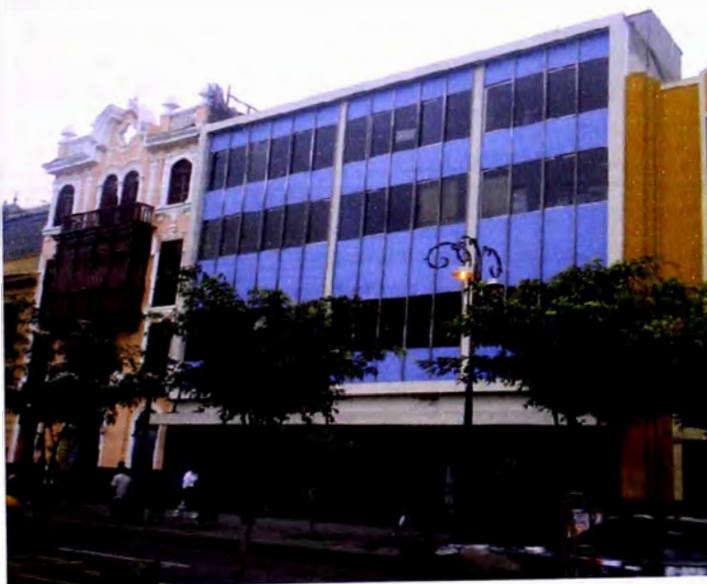
FOTOGRAFÍA

OBSERVACIONES
	<i>Aspecto general:</i> Edificio con mantenimiento básico.
	<i>Elementos exteriores:</i>
	* 2 Cortinas enrollables.
	* 1 Rreja de fierro, acceso común.
	* 9 Ventanas corridas, 3 de 4, 3 de 5 y 3 de 6 hojas corredizas de perfiles de aluminio.
	* 12 perfiles (2P-4P) de aluminio.
	Impacto Negativo Menor Requiere mantenimiento.
	FECHA 2006-2010
	RESPONSIBLE Mónica Rodríguez-Larrain
	LEVANTAMIENTO M Rodríguez-Larrain C Zegarra

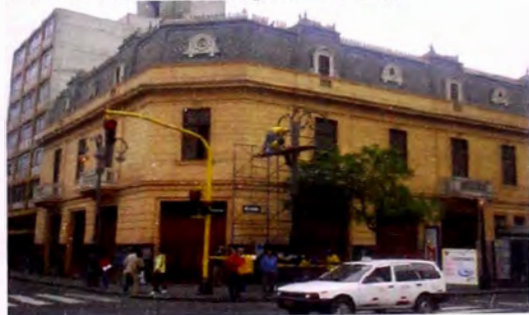
En noviembre del 2004 lo adquiere el Ministerio de Economía y Finanzas y en el 2006 decide ponerla a la venta. Dado el inmueble se hallaba muy deteriorado y maltratado, condiciones poco atractivas para lograr su venta, es intervenido con obras menores, como el cambio de algunos elementos de carpintería y el pintado de muros. Así, el 24 de julio del 2006, es ofertado en remate público por el Fondo Nacional de Financiamiento de la Actividad Empresarial del Estado - FONAFE, con un precio base de S/. 550,000.00. Finalmente, en setiembre del mismo año lo adquiere la Sra. Sharon Killa Rodas Vásquez.

*Foto 6: Intervención de junio del 2006.*

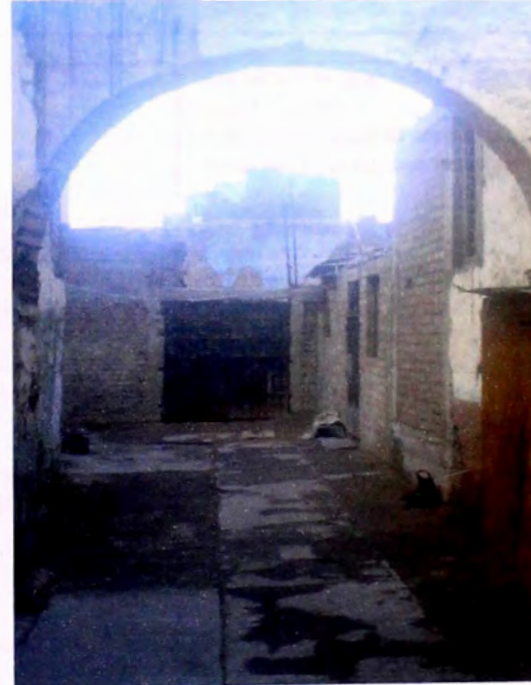
Foto 3: Vista al interior del callejón.

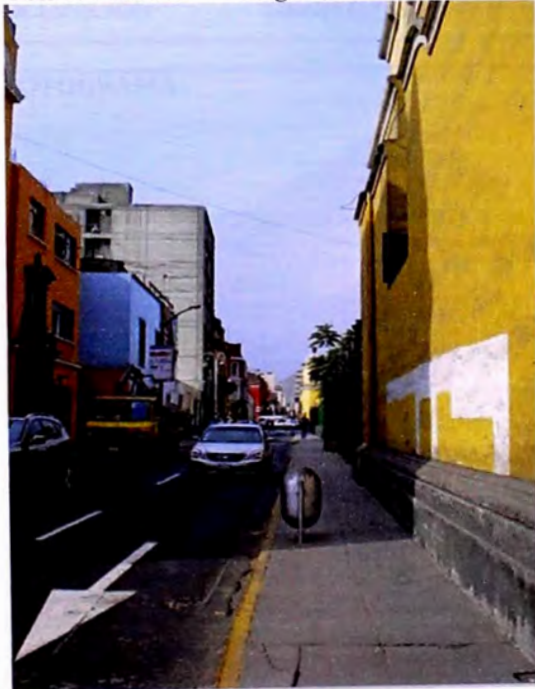
FOTOGRAFÍA  	OBSERVACIONES
	<i>Aspecto general:</i> Deteriorada parcialmente abandonada o con uso inadecuado. <i>Elementos exteriores:</i> * 1 Portada renacentista, de 2 cuerpos con puerta y hornacina central, de piedra. * 3 Cortinas enrollables de fierro y rejas de seguridad. * 7 Ventanas de 6 ó 4 hojas, de perfiles de fierro y vidrio. <i>Impacto Negativo Recuperable</i> Requiere remodelación y cambio de uso.
	FECHA 2006-2010
	RESPONSIBLE Mónica Rodríguez-I.rrain
	LEVANTAMIENTO M Rodríguez-I.rrain C Zegarra

Foto 2: Vista del Jr. Azángaro, 2010.
