**ESTUDIO DEL IMPACTO DE LAS INTERVENCIONES EN EL NÚCLEO DEL
CENTRO HISTÓRICO DE LIMA, A PARTIR DE LA DECLARACIÓN DE
PATRIMONIO CULTURAL DE LA HUMANIDAD**

TOMO V

TESIS PARA OPTAR AL GRADO MAESTRO EN CIENCIAS CON MENCIÓN EN
CONSERVACIÓN DEL PATRIMONIO EDIFICADO

ANEXO II - CONTINUACIÓN

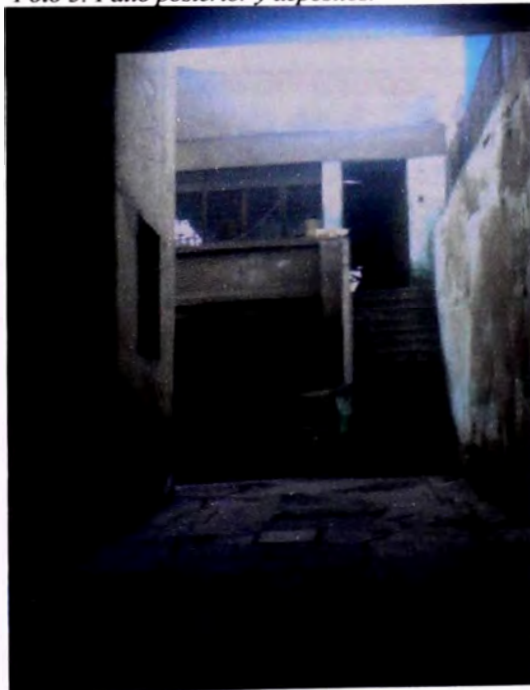
Foto 3: Patio posterior y depósitos.

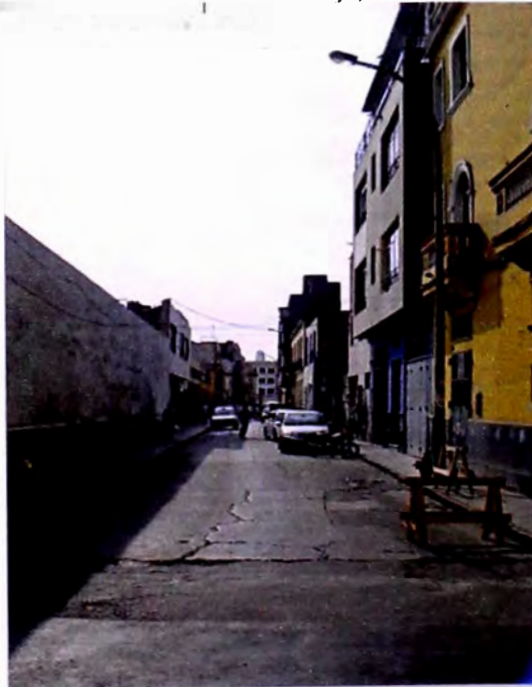
FOTOGRAFÍA	OBSERVACIONES
 	<p>Aspecto general: Predio muy deteriorado y tugurizado.</p> <p>Elementos exteriores:</p> <ul style="list-style-type: none"> * 1 Portada con puerta en arco, 1P. * 4 Cortinas enrollables de hierro, 1P. * 1 Puerta auxiliar, de 1 hoja, 1P. * 2 Balcones, de cajón abierto, balaustrada, ménsulas y puerta en arco de medio punto, en 2P. * 4 Ventanas, arco medio punto, pareadas con columnas salomónicas, 2P * 3 Ventanas, arco medio punto, 2P. * 9 Ventanas de madera y vidrio, 3P. * 2 Cortinas enrollables, ventanas 1P. * Chambranas en vanos. <p>Impacto Negativo Recuperable Requiere destugurización y restauración.</p>
	<p>FECHA 2006-2010</p> <p>RESPONSIBLE Mónica Rodríguez-Larriain</p> <p>LEVANTAMIENTO M Rodríguez-Larriain C Zegarra</p>

Foto 2: Vista del Jr. Lino Cornejo, 2010

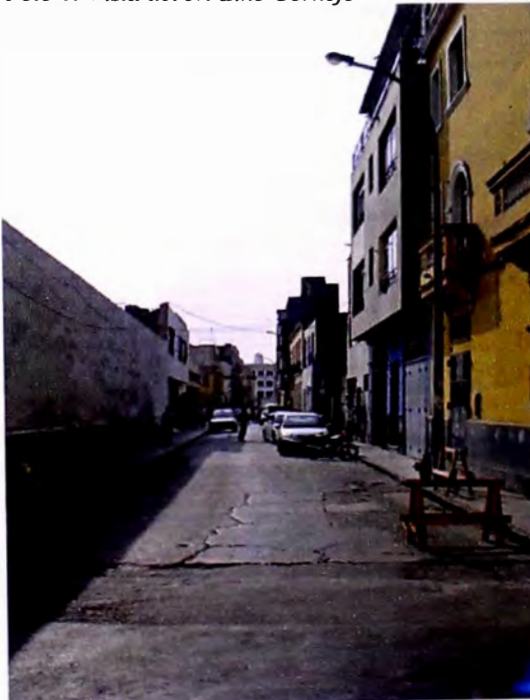
FOTOGRAFÍA  	OBSERVACIONES
	<p><i>Aspecto general:</i> Edificio en voladizo del 2P al 3P, deteriorado y sin mantenimiento. Se asume que fue construido antes de 1991.</p> <p><i>Elementos exteriores:</i></p> <ul style="list-style-type: none"> * 1 Puerta 2 hojas, 2 cortinas enrollables con rejas de seguridad, de fierro. * 9 Ventanas, 6 bajas y 3 altas, perfiles de fierro y vidrios. * 2 Balcones abiertos corridos, 4 de antepecho, tubos y perfiles de fierro. <p><i>Impacto Negativo Menor</i> Falta de mantenimiento adecuado. (No se considera lo intervenido antes de 1991).</p>
	FECHA 2006-2010
	RESPONSIBLE Mónica Rodríguez-I.rrain
	LEVANTAMIENTO AM Acevedo, H Palacios, M Rodríguez-I.rrain, C Zegarra

Foto 1: Vista del Jr. Lino Cornejo

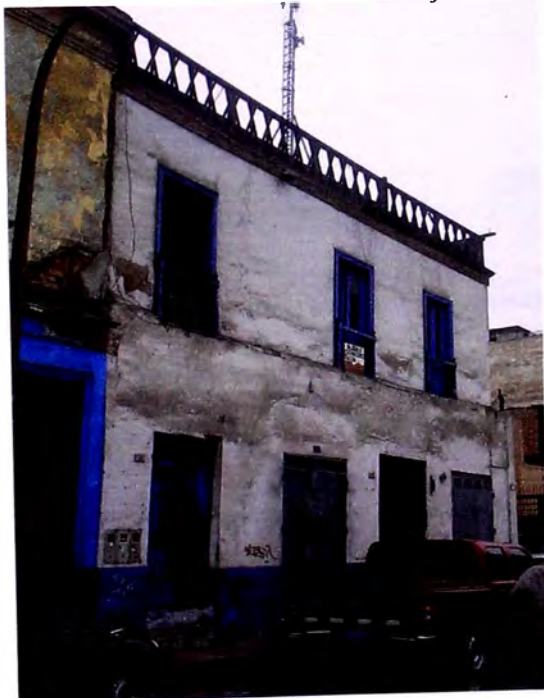
OBSERVACIONES
	<p><i>Aspecto general:</i> Casona en avanzado proceso de deterioro, tugurizada y declarada ruinoso e inhabitable.1</p> <p><i>Elementos exteriores:</i></p> <ul style="list-style-type: none"> * 4 Puertas de 2 hojas, madera o fierro, con rejas de seguridad. * 3 Balcones, antepecho, balaustres de madera y fierro. * 1 Cornisa de remate tipo barandilla <p><i>Impacto Negativo Recuperable</i> Requiere destugurización y restauración.</p>
	FECHA 2006-2010
	RESPONSIBLE Mónica Rodríguez-I.rrain
	LEVANTAMIENTO Mónica Rodríguez-I.rrain

Foto 2: Inmueble desde el Jr. Lino Cornejo.

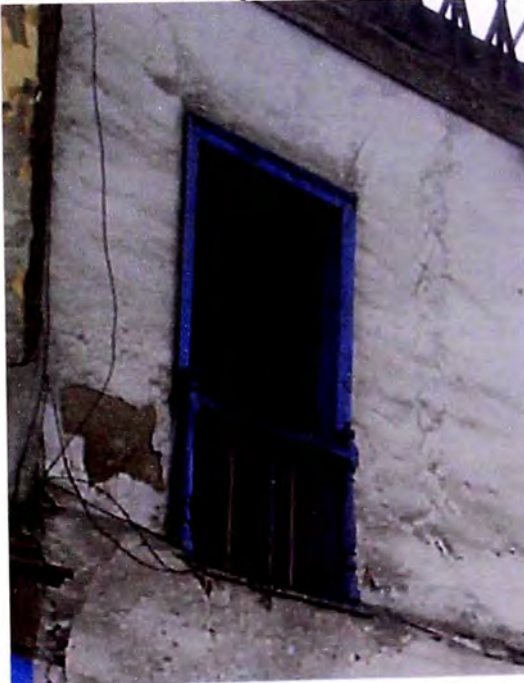
Foto 3: Balcón de antepecho.

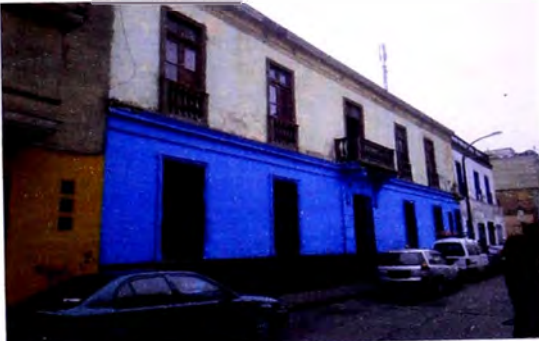
FOTOGRAFÍA  	OBSERVACIONES
	<p><i>Aspecto general:</i> Casona en avanzado proceso de deterioro, tugurizada y declarada ruinososa e inhabitable.1</p> <p><i>Elementos exteriores:</i></p> <ul style="list-style-type: none"> * 2 Puertas de 2 hojas de madera y con rejas de seguridad. * 4 Ventanas con contraventanas de madera y vidrio. * 1 Balcón de cajón abierto. * 4 Balcones, antepecho, balaustrada * 1 Cornisa simple de remate. <p><i>Impacto Negativo Recuperable</i> Requiere destugurización y restauración.</p>
	FECHA 2006-2010
	RESPONSIBLE Mónica Rodríguez-Larraín
	LEVANTAMIENTO Mónica Rodríguez-Larraín

Foto 2: Finca desde el Jr. Lino Cornejo.

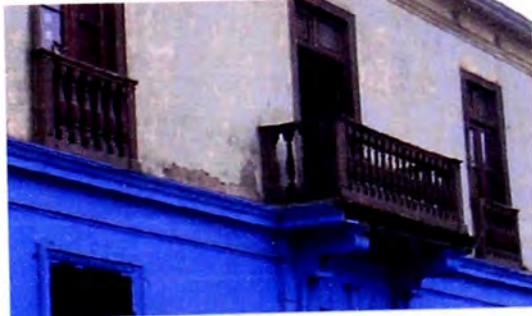
Foto 4: Balcones de cajón abierto y de antepecho.

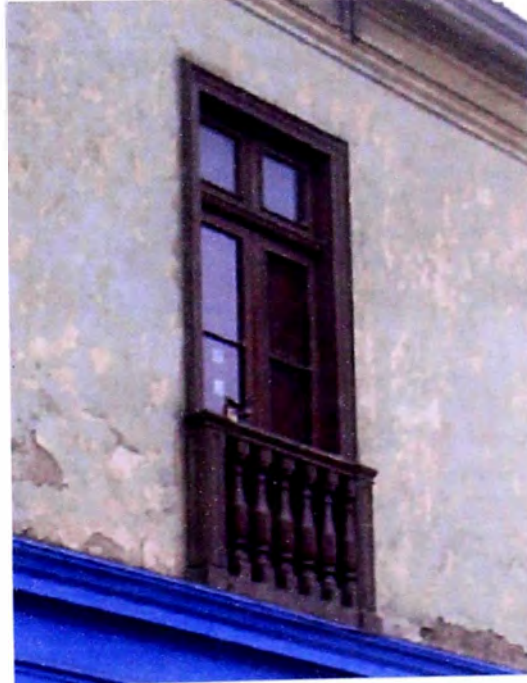
Foto 3: Balcón de antepecho.

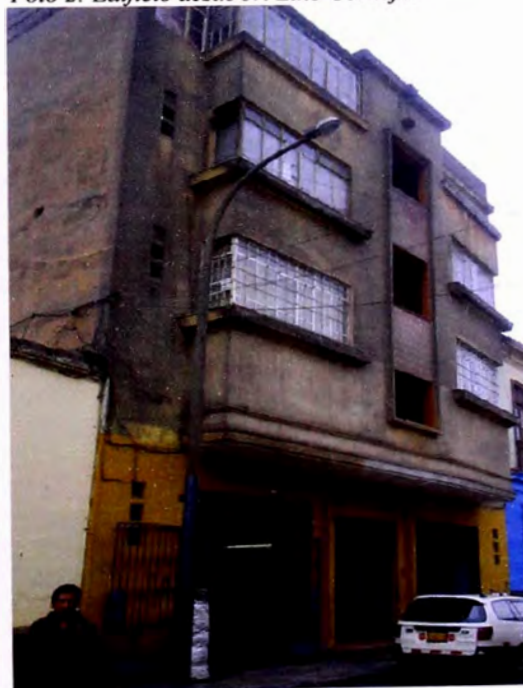
FOTOGRAFÍA  	OBSERVACIONES
	<i>Aspecto general:</i> Edificio en voladizo del 2P al 4P, deteriorado y sin mantenimiento. Se asume que fue construido antes de 1991. <i>Elementos exteriores:</i> * 2 Cortinas enrollables de fierro. * 3 Rejas de seguridad con hojas batientes. * 6 Ventanas, perfiles de fierro y vidrios. <i>Impacto Negativo Menor</i> Falta de mantenimiento adecuado. (No se considera lo intervenido antes de 1991).
	FECHA 2006-2010
	RESPONSIBLE Mónica Rodríguez-Larrain
	LEVANTAMIENTO M Rodríguez-Larrain C Zegarra

Foto 2: Edificio desde Jr. Lino Cornejo.

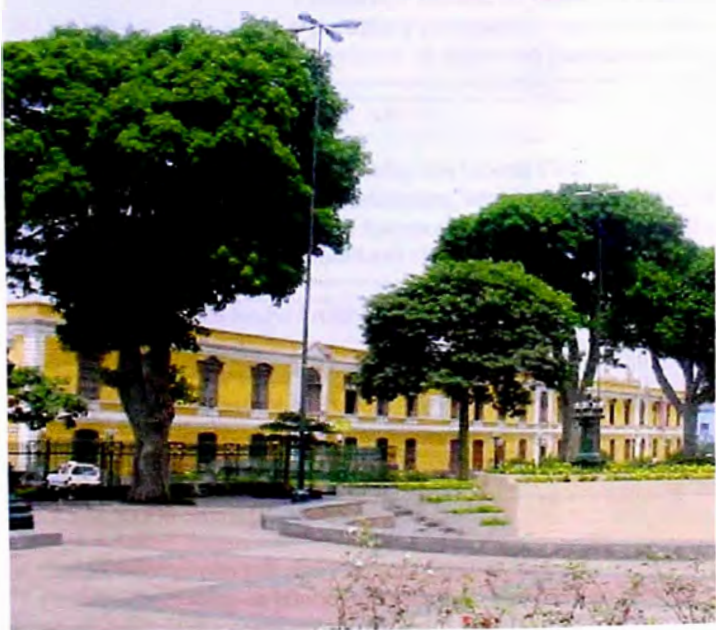
<p>OBSERVACIONES</p> <p><i>Aspecto general:</i> Restaurado con nuevo uso, UNMSM-INC-AECI y Arq. Ana Elisa Berenguel Paredes y Arq. Martín Fabbri García. Planta con 6 claustros, capilla con bóveda mixtilínea y capa pictórica, salón con bóveda y galerías, y otros.</p> <p><i>Elementos exteriores:</i></p> <ul style="list-style-type: none"> * 4 Puertas 2 hojas, portón, 31 balcones antepecho y 36 ventanas (3 altas) * Chambranas de madera en vanos. <p><i>Impacto Positivo</i> Restauración integral (1991-2009), y adecuación a nuevo uso (centro cultural).</p> <hr/> <p>FECHA 2006-2009</p> <p>RESPONSIBLE Mónica Rodríguez-Larrain</p> <p>LEVANTAMIENTO Mónica Rodríguez-Larrain</p>

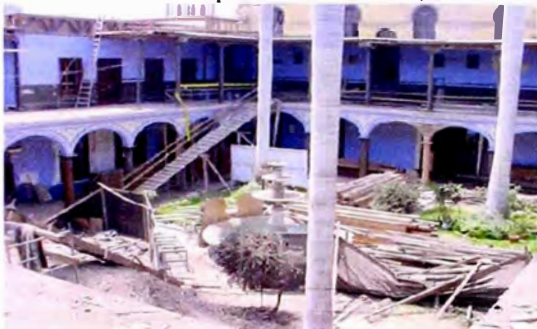
Foto 4: Patio Principal en restauración, 2006.
