**UNIVERSIDAD NACIONAL DE INGENIERÍA
FACULTAD DE INGENIERÍA CIVIL**

**EVALUACIÓN, CONSTRUCCIÓN, REHABILITACIÓN Y
MANTENIMIENTO DEL SISTEMA VIAL URBANO DEL
DISTRITO LOS OLIVOS**

TESIS

**Lima – Perú
2011**

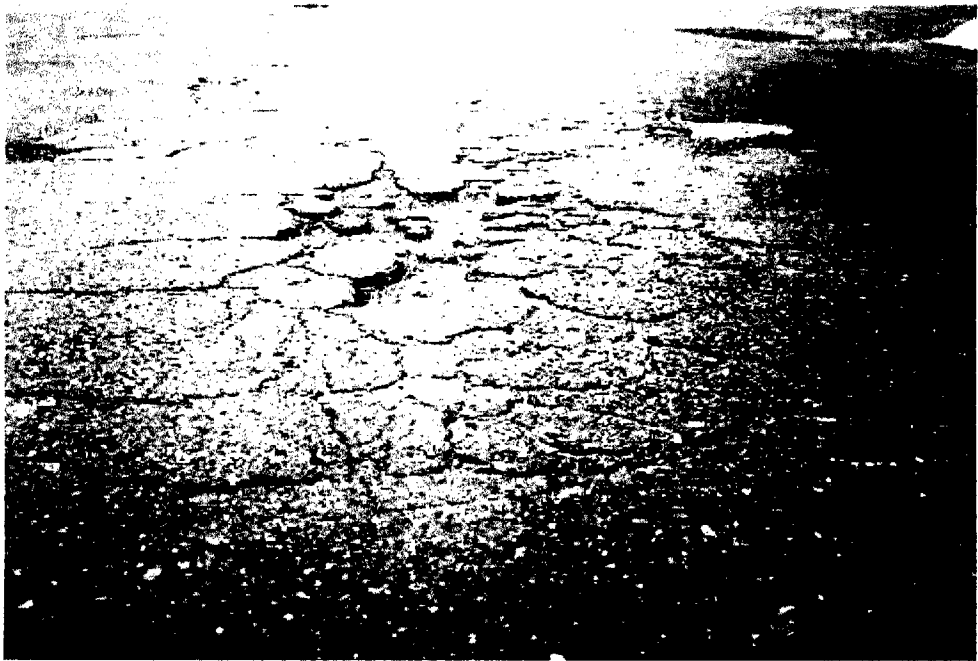
Foto N° 35. Nivel moderado de piel de cocodrilo.

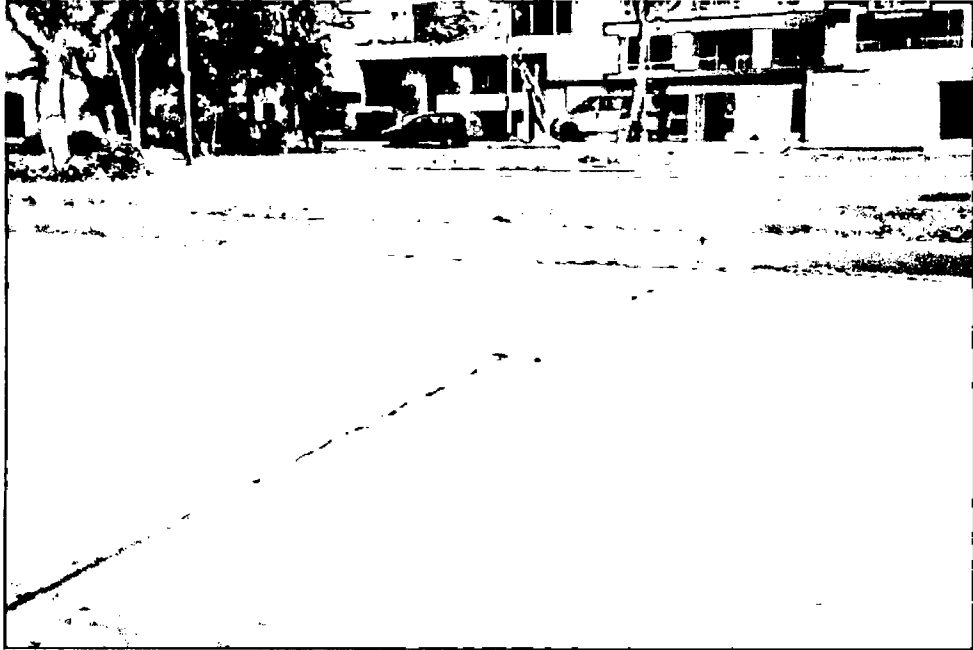
Foto N° 53. Nivel bajo de dislocamiento.
