**ESTUDIO DE LOS EFECTOS DESTRUCTIVOS
DE UN SISMO HIPOTETICO DE GRADO VIII
M.M. Y LAS MEDIDAS A TOMAR PARA MI
NIMIZARLOS; EN LIMA, BREÑA, CALLAO
BELLAVISTA, CARMEN DE LA LEGUA
Y REINOSO**

TESIS DE GRADO

Para optar el Título de INGENIERO CIVIL

LIMA -- PERU -- 1975

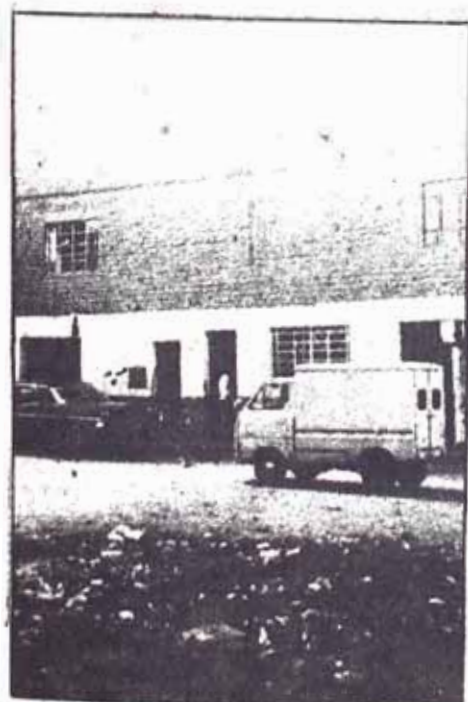
FOTO N°3

Falta de arriote en
las esquinas de los
ambientes.

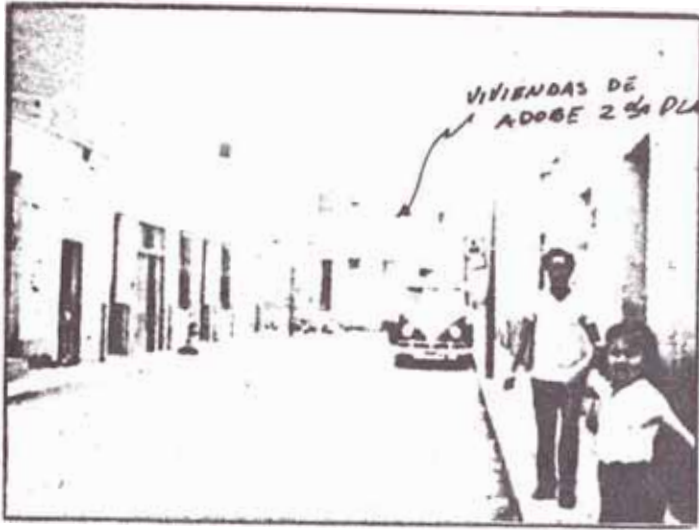
Las viviendas ubicadas en los sectores de Breña y Lima lado O este -alrededores de la plaza Castilla y plaza 2 de Mayo- es tán en mal estado, porque son: de adobe, de adobe y quincha (ver fotos N°1, 24, 25, 30) (ver plano N°3), mal reparadas, es decir híbridamente combinando ladrillo con adobe (ver fotos 18, 19, 20, y 21), construyendo pisos adicionales de madera o

FOTO N°25
Viviendas de adobe
BRENA

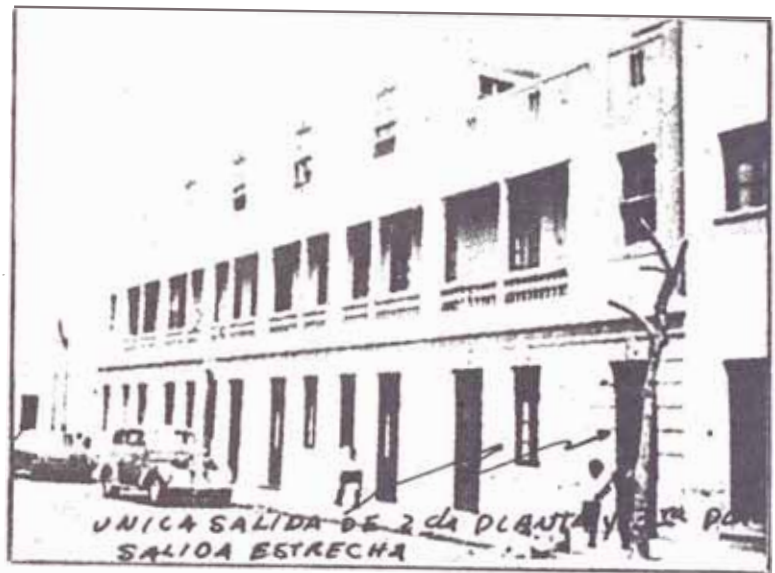
FOTO N°26
Salida a la calle pe-
ligrosísima en caso
de sismo o cualquier
desastre.

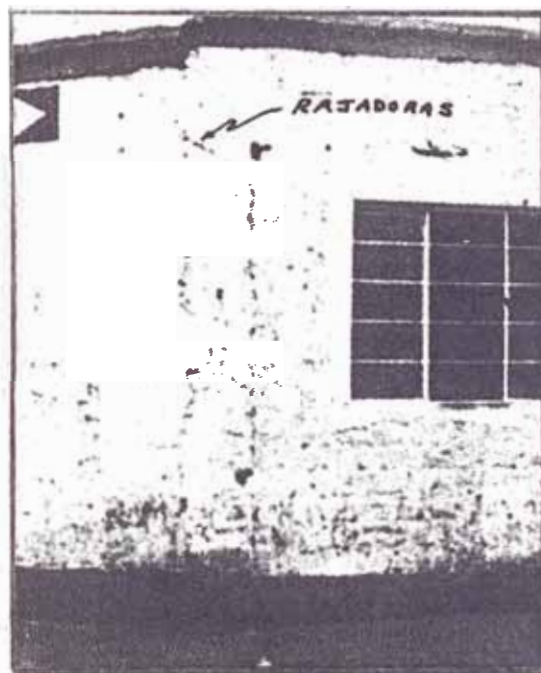
Rajadura por falta de amarre en la esquina.

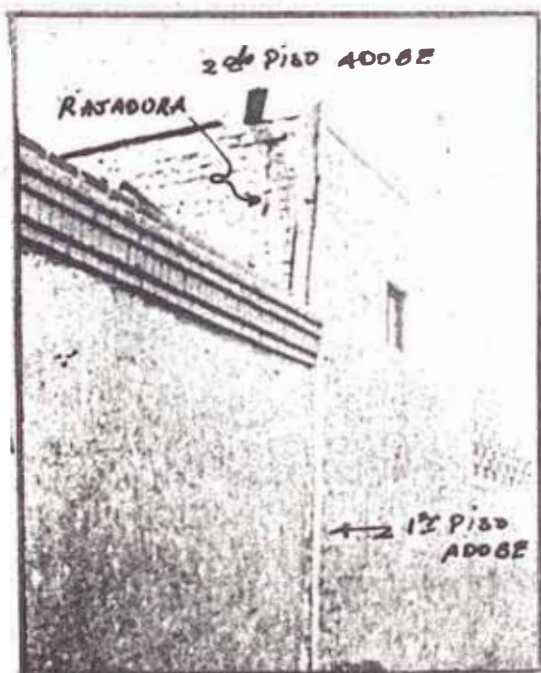
FOTO N°29

Rajadura por falta de amarre en las esquinas

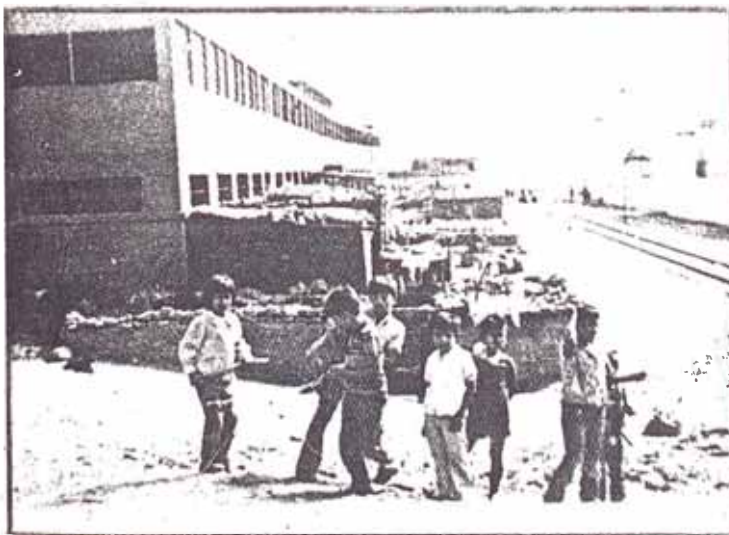
FOTO N° 36

Barriada al pie de fábrica y junto al FF. Lima-Callao. Condiciones infra-humanas de salubridad y vivienda.

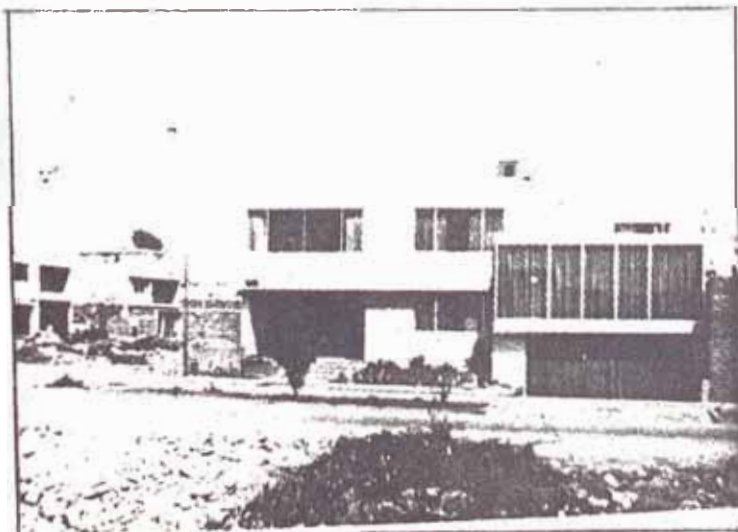
FOTO N° 38

Conjunto Habitacional
Palomino. En buen es
tado.

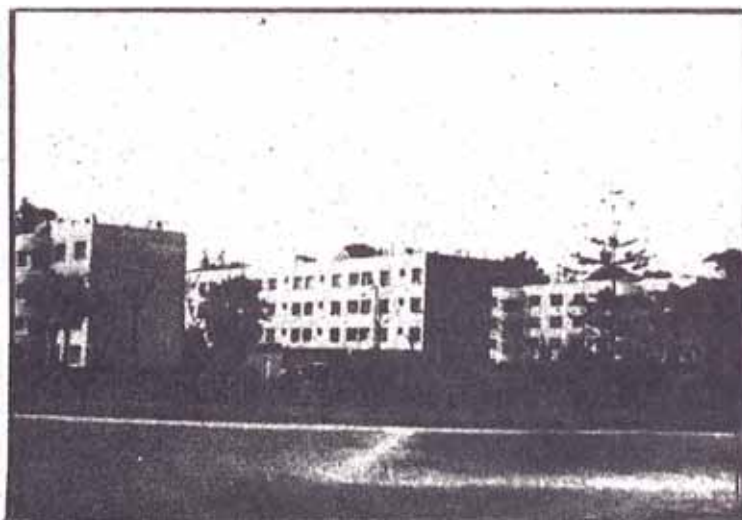
FOTO N° 43

Estadio del Club Universitario de Deportes.
Excelente zona de refugio.
