# Universidad Nacional de Ingeniería

### TRABAJO DE SUFICIENCIA PROFESIONAL

**Supervisión de las actividades de mantenimiento y conservación  
de la línea de conducción San Bartolo del contrato de prestación  
de servicio N°154-2022-Sedapal: Servicio de apoyo en el  
mantenimiento y conservación de compuerta de colectores  
primarios, líneas de impulsión y línea de conducción y descarga  
PTAR San Bartolo, Huáscar, San Juan**

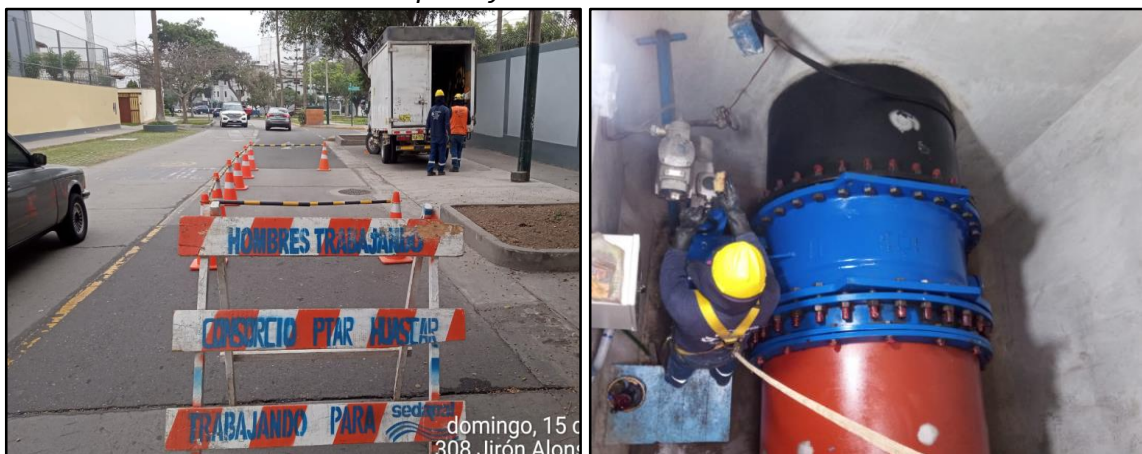
### Foto 3

*Mantenimiento de válvula mariposa y de alumbrado interno*

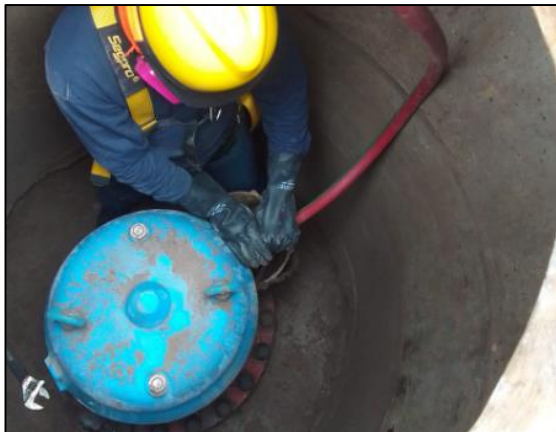
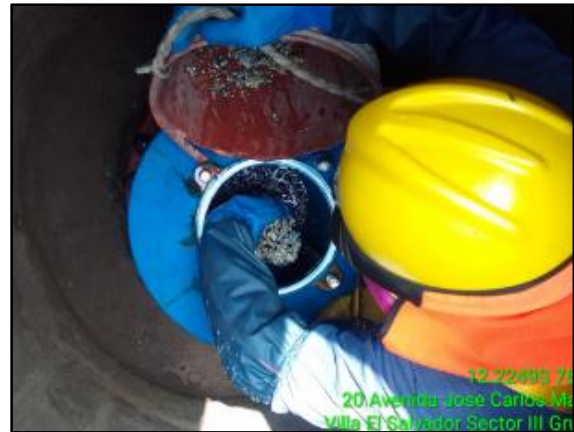
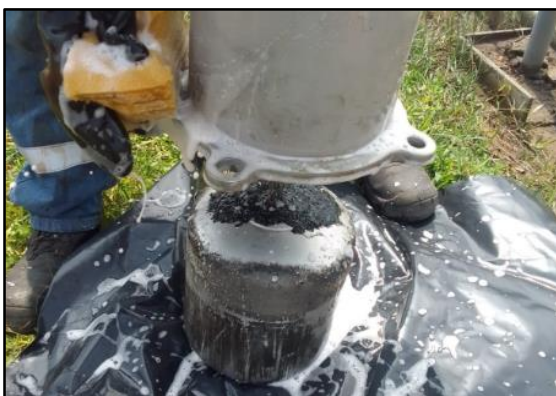
## Foto 6

### *Mantenimiento de válvula de aire*

Nota1: Purgado de gases y agua residual

Nota2: Desmonte de accesorios

Nota3: Mantenimiento de accesorios

Nota4: Colocación e instalación de la válvula

accesorios son separados para su mantenimiento posterior (lavado y cambio de teflón expandido), en caso de que los accesorios estén oxidados y corroídos se realizara el cambio de válvula con accesorios nuevos. También se deben extraer todos los residuos sólidos dentro del cuerpo de la válvula de aire.

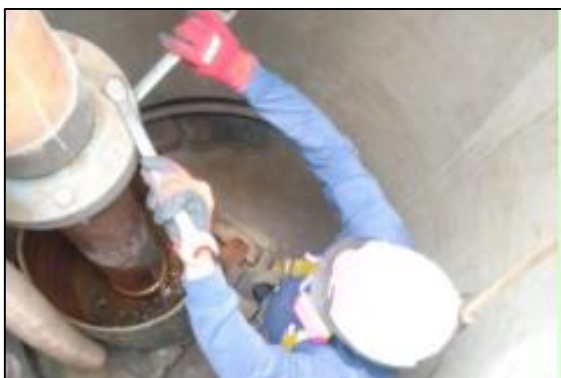
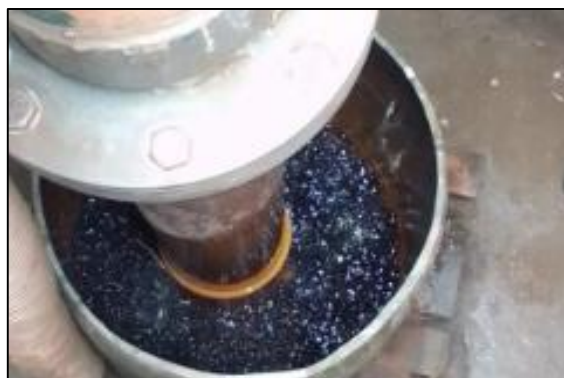
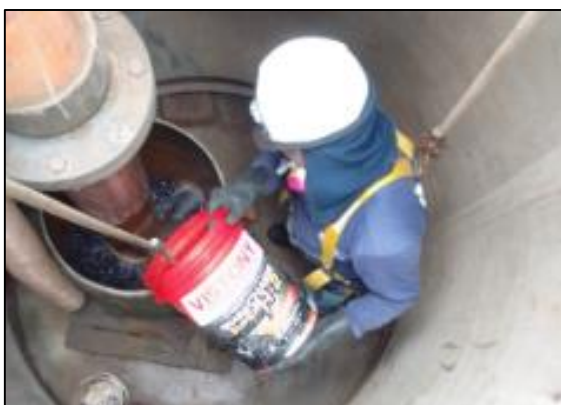
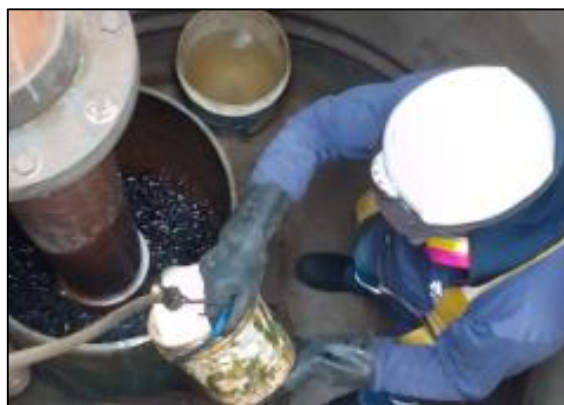
### Foto 7

#### *Mantenimiento del sistema artesanal de control de olores*

Nota1: Desmontaje del sistema artesanal

Nota2: Suministro de viruta metálica

Nota3: Suministro de agua de mar

Nota4: Suministro de sulfato ferroso

A continuación; se desmonta y se extrae fuera del buzón, todos los componentes del sistema artesanal, tubos, abrazaderas, brida, válvula Check, cilindro contenedor de insumos químicos gastados. Se retira todos los insumos deteriorados a las bolsas de polietileno para su disposición, se limpian y lavan los accesorios y componentes, una vez terminado el mantenimiento se procede a la instalación del sistema. Luego se suministra de insumos químicos, 01 kg de sulfato ferroso, 03 kg de viruta metálica y 20 litros de agua de mar.

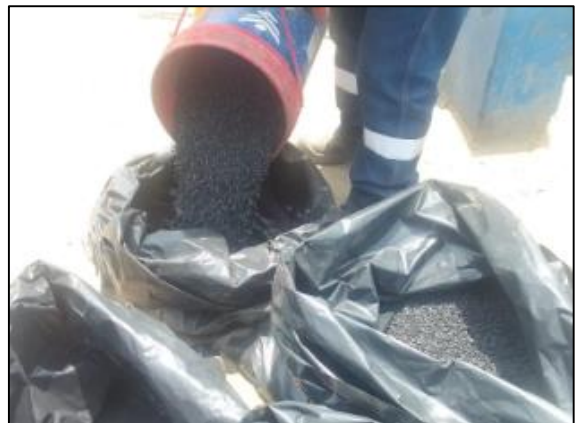
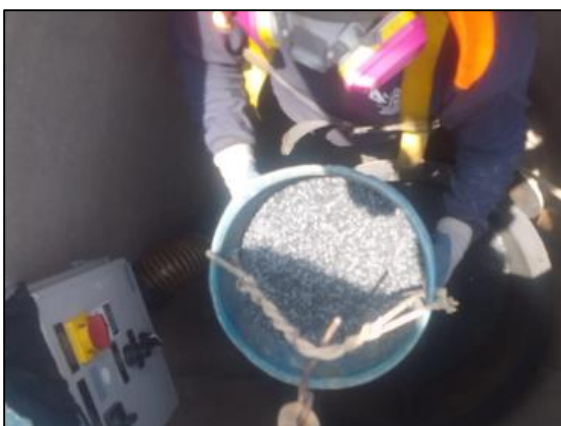
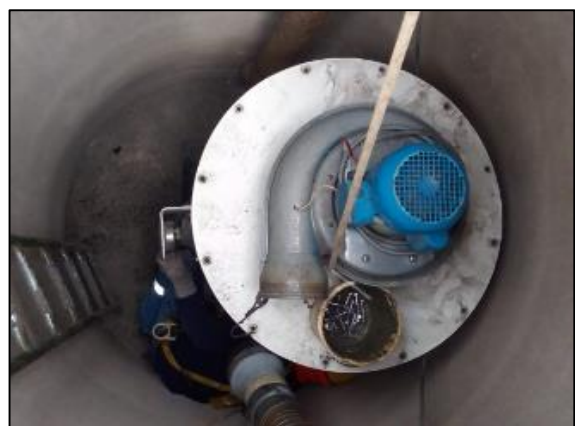
### Foto 8

#### *Mantenimiento de filtros Carbón Activado del sistema control de olores*

*Nota1: Mantenimiento preventivo tablero de mando*

*Nota2: Eliminación de carbón activado gastado*

*Nota3: Suministro de Carbón Activado*

*Nota4: Sistema Operativo*

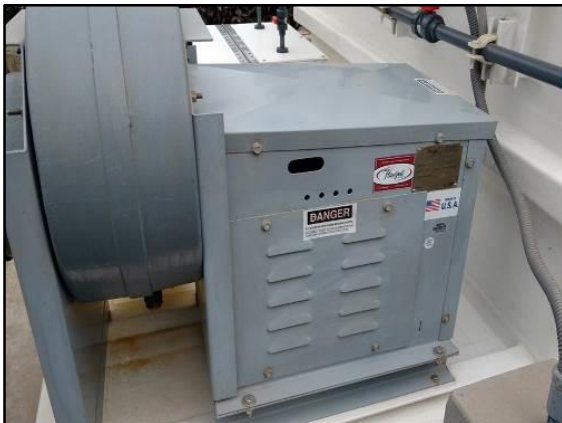
## Foto 9

### Mantenimiento del sistema Biofiltro en PTAR Huáscar

Nota1: Tanque Biofiltro

Nota2: Sistema Hidroneumático

Nota3: Motor Trifásico

Nota4: Tablero de mando

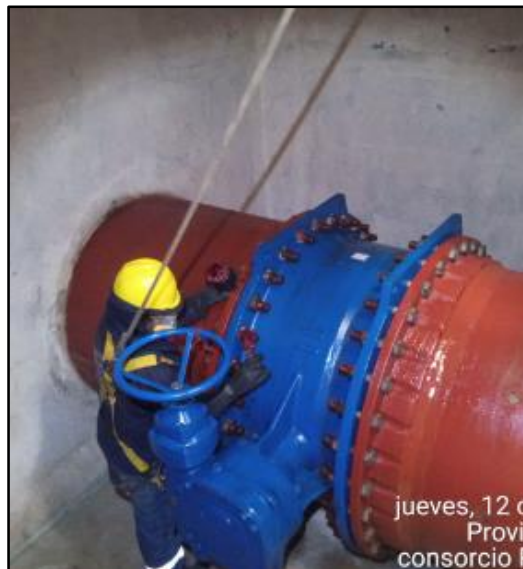
#### **Foto 10**

##### *Mantenimiento de la válvula mariposa*

*Nota1: Limpieza y Lavado de la válvula*

*Nota2: Engrasado de los pernos*

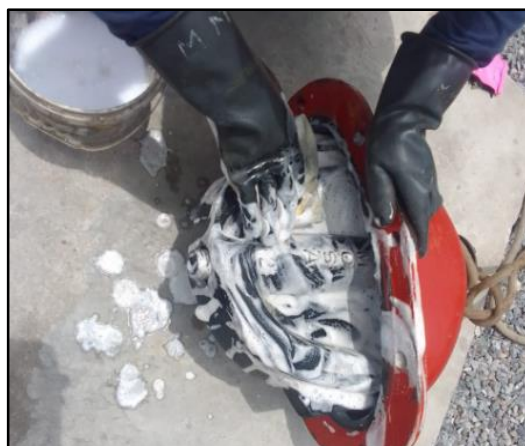
Nota2: Engrasado de pernos

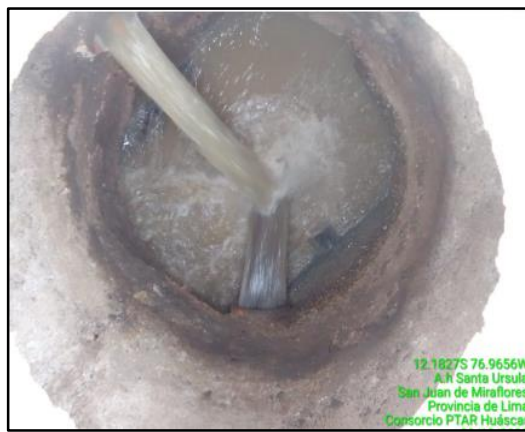
Nota4: purgado hacia un buzón de colector

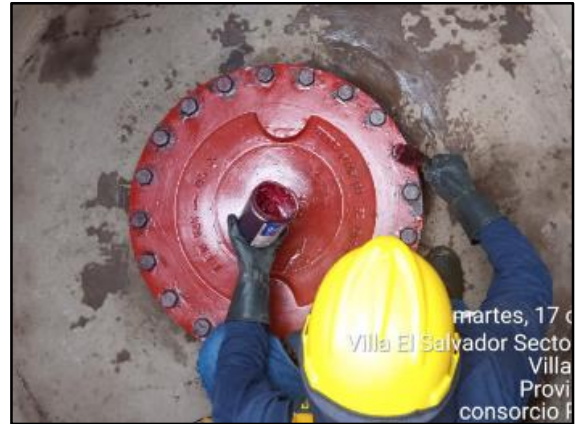
Nota2: Engrasado de los pernos

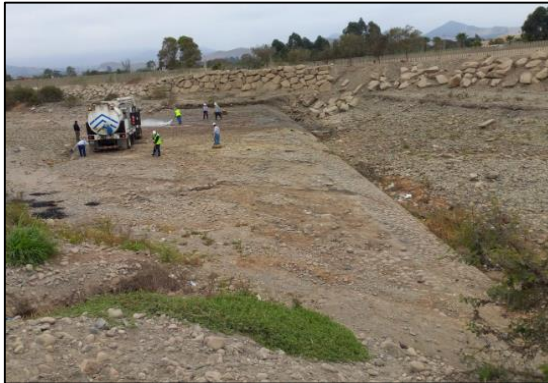
*Nota1:* Limpieza y Lavado de la protección Rip-Rap en época de sequía.

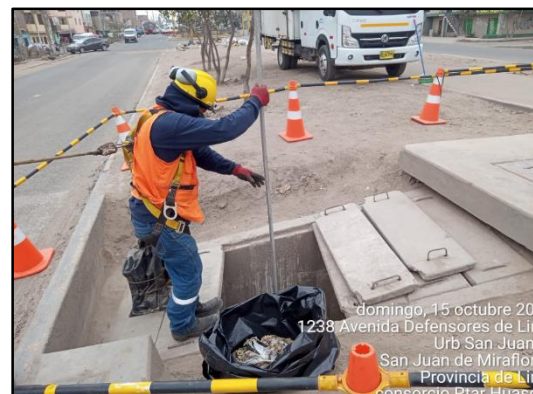
*Nota3:* Limpieza en la Cámara de Rejas

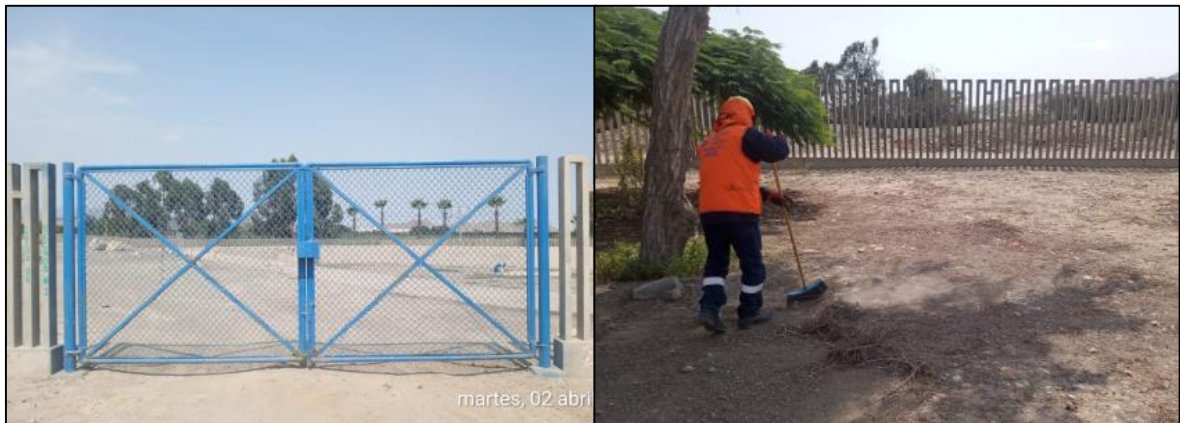
**Foto 18**

**3.5.3.13 Lechos de Secado.** A la fecha, los sólidos biológicos no pueden ser purgados en estos lechos por un problema de impermeabilidad, es decir, el agua residual se filtra por el suelo del lecho de secado y ocasiona la contaminación de pozos que hacen uso los pobladores de la zona, además, de la generación de malos olores. Existe 02 lechos de secado instalados a lo largo de la línea de Conducción.

*Lecho de Secado N°01*

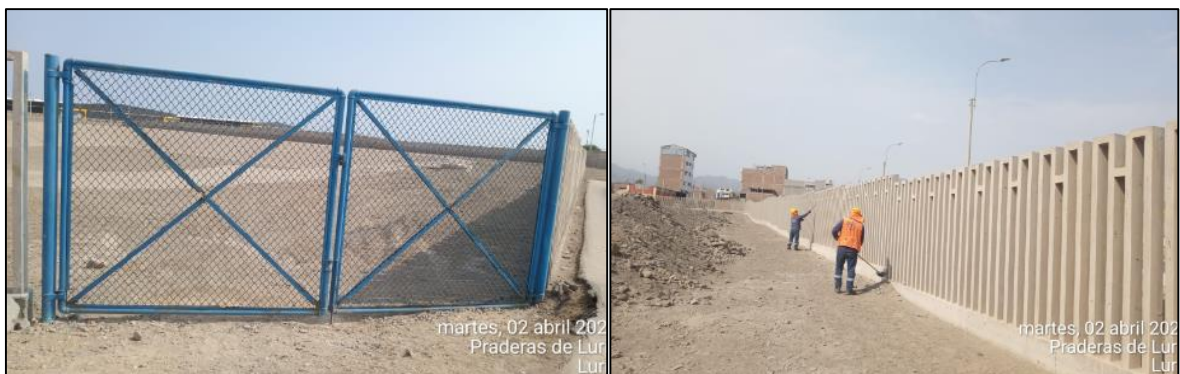
**Foto 19**

*Lecho de Secado N°02*

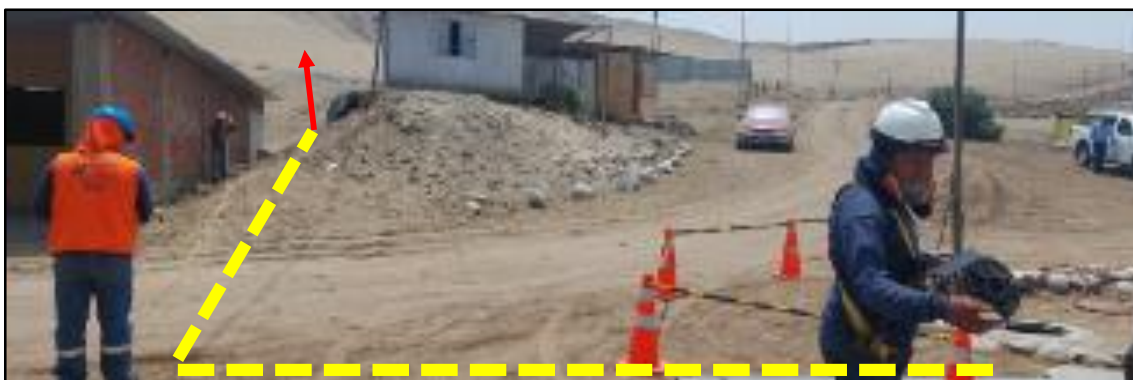
Foto 03: Trazo proyectado para la derivación del tubo de ventilación cuando se realice la instalación de un nuevo sistema artesanal control de olores.

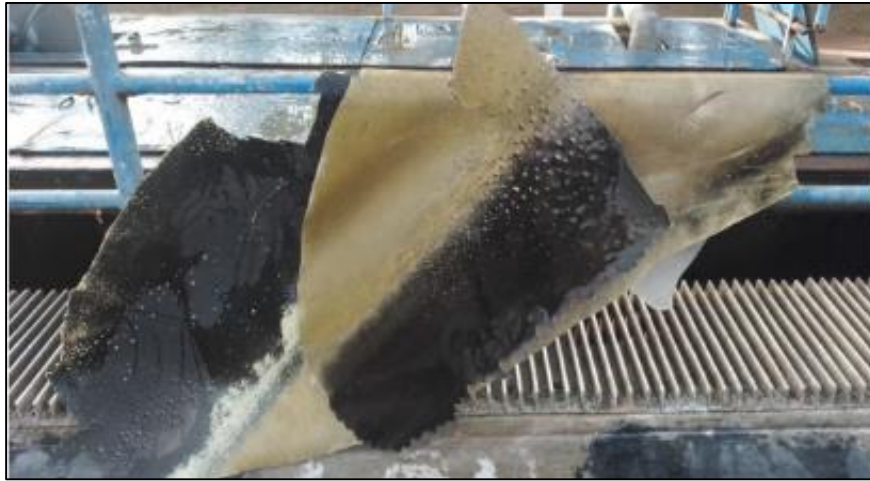
### Foto 22

*Material extraído en cámara de rejillas – PTAR Huáscar en fecha 22.11.2022*

- Existe una probabilidad que el material observado el 22.11.2022 en la cámara de rejas de PTAR Huáscar corresponda a la protección interna de Poliuretano de la tubería de Hierro Dúctil, en una longitud total aproximada de 6.635 Km.
- Teniendo en cuenta lo anteriormente descrito, la Línea de Conducción San Bartolo estaría presentando una gran probabilidad de falla debido a la degradación de la tubería de Hierro Dúctil, por contacto directo con ácido sulfhídrico ( $H_2S$ ).

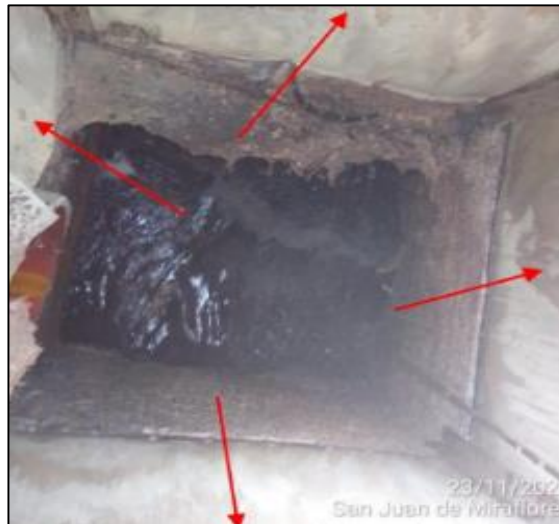
### Foto 23

- En fecha 23.11.22, personal del Consorcio, realizó la inspección de la Cámara del Punto C. De la inspección visual se reportó que el recubrimiento de la cámara del Punto C aparentemente se mantiene, es decir que no hay desprendimiento de la geomembrana.

*Inspección de la cámara del Punto C*

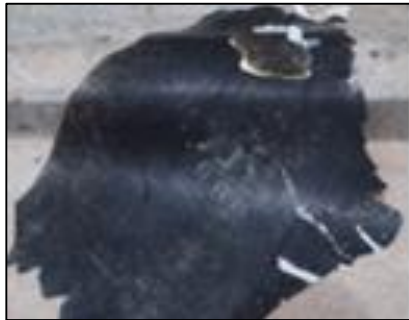
Foto 01: Viernes 25.11.2022

- En fecha 25, 27, 28 y 29.11.22, operadores del Consorcio extraen material laminado en pedazos más pequeños en la cámara de rejillas-PTAR Huáscar.

Material extraído en fecha 25, 27, 28 y 29.11.2022

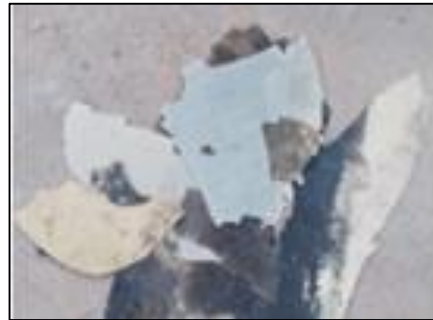
Foto 02: Domingo 27.11.2022

- El material extraído de la cámara de rejillas de la PTAR Huáscar fue analizado por el Laboratorio de Materiales de la PUCP, quien determinó que corresponde a un material de Poliuretano. Dicho material pertenecería al recubrimiento interno de la tubería de Hierro Dúctil de la Línea de Conducción San Bartolo.

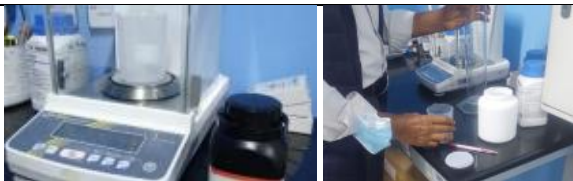
| Item | Fotos | Observaciones |
|---|---|---|
| 01 | | <b><u>Laboratorio PTAR San Juan</u></b><br>Preparación al 2% solución de acetato de plomo. |

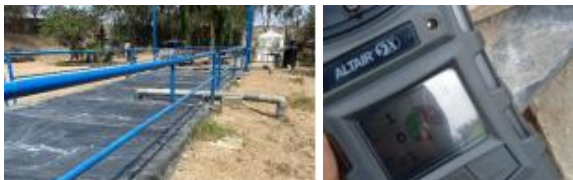
| Item | Fotos | Observaciones |
|---|---|---|
| 02 | | <b><u>PTAR Huáscar/LCSB</u></b> Medidor Altair 5X:<br>Dentro la cámara del Parshall<br>SH2 = 180 ppm, NH4 = 64 ppm, O2 = 19.02 % |

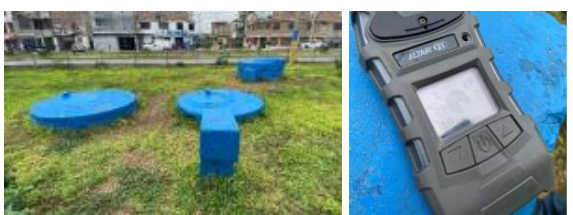
| Item | Fotos | Observaciones |
|---|---|---|
| 03 | | <b><u>LCSB Válvula N° 8</u></b> Medidor Altair 5X:<br>Dentro del buzón<br>SH2 = 79 ppm, NH4 = 18 ppm, O2 = 18.3 % |

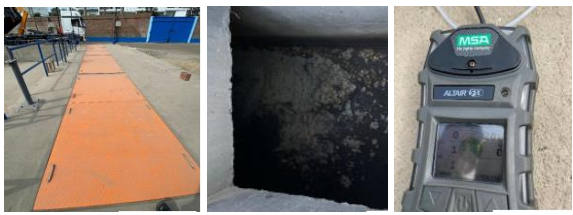
| Item | Fotos | Observaciones |
|---|---|---|
| 04 | | <b><u>Punto A / LCSB</u></b><br>buzón de canal 2 - 4 Medidor Altair 5X:<br>Dentro buzón<br>SH2 = 0 ppm, NH4 = 1 ppm, O2 = 20.8 % |

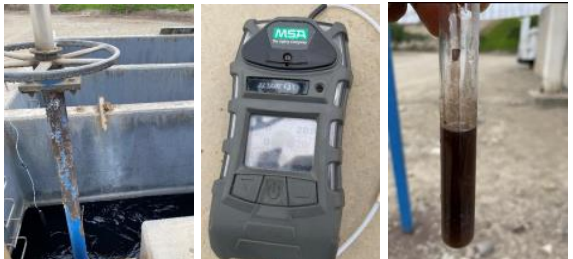
| Item | Fotos | Observaciones |
|---|---|---|
| 05 | | <b><u>PTAR San Bartolo LCSB Cámara distribución división en norte y sur</u></b><br>Medidor Altair 5X:<br>SH2 = 200 ppm, NH4 = 100 ppm, O2 = 20.8 %<br>Análisis cualitativo del acetato de plomo precipitado negro. |

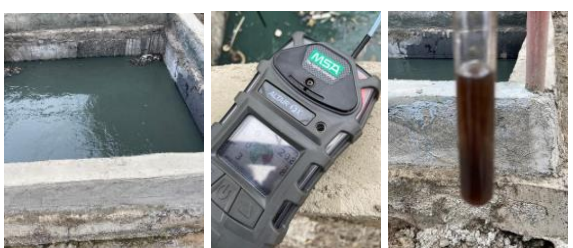
| Item | Fotos | Observaciones |
|---|---|---|
| 06 | | <b><u>PTAR San Bartolo Red zona sur</u></b><br>Buzón de inspección Medidor Altair 5X:<br>SH2 = 8 ppm, NH4 = 3ppm, O2 = 20.8 %<br>Análisis cualitativo del acetato de plomo precipitado negro. |

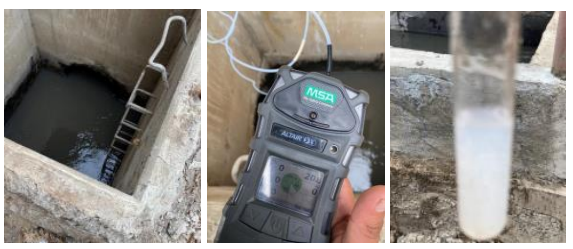
| Item | Fotos | Observaciones |
|---|---|---|
| 07 | | <b><u>PTAR San Bartolo Agua residual tratada zona norte</u></b><br>Buzón de inspección Medidor Altair 5X:<br>SH2 = 0 ppm, NH4 = 0 ppm, O2 = 20.8 %<br>Análisis cualitativo del acetato de plomo precipitado blanco. |

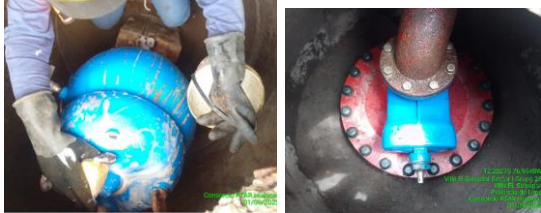
| Número de Válvula | ubicación | fotos | Observación |
|---|---|---|---|
| Válvula aire N°07 | Av. Pastor Sevilla con av. Los angeles, Villa El Salvador | | A la válvula compuerta le falta una rejilla para evitar que ingrese los residuos sólidos de mayor tamaño. |

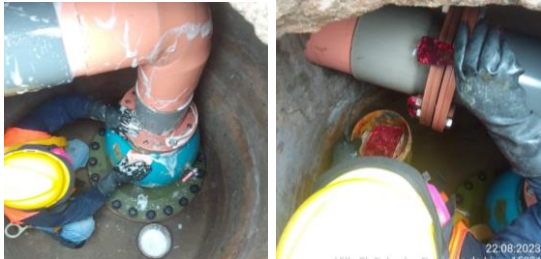
| Número de Válvula | ubicación | fotos | Observación |
|---|---|---|---|
| Válvula aire N°08 | A dos cuadras de la av. Villa del mar con av. Pastor Sevilla, Villa el Salvador | | Olor fuerte por los gases, hace falta instalar un sistema de carbón activado para control de olores. |

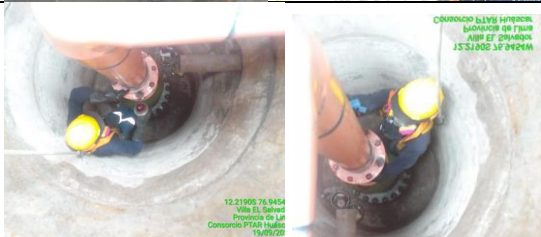
| Número de Válvula | ubicación | fotos | Observación |
|---|---|---|---|
| Válvula aire N°09 | A una cuadra de la av. Jorge Chavez con av. Pastor sevilla, Villa El Salvador | | Olor fuerte por gases, se controla por el sistema artesanal y carbón activado para el control de los malos olores. |

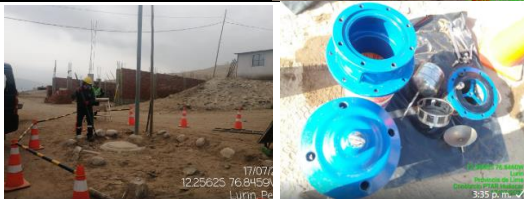
| Número de Válvula | ubicación | fotos | Observación |
|---|---|---|---|
| Válvula aire N°23 | Calle virgen del Carmen pasando la av. La Molina - Lurín | | Su olor es muy fuerte, se requiere instalar un sistema de control de olores. |

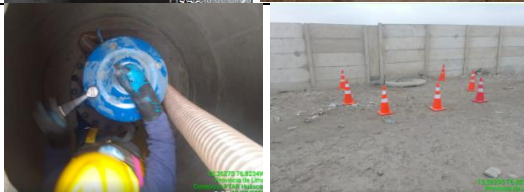
| Número de Válvula | ubicación | fotos | Observación |
|---|---|---|---|
| Válvula aire N°25 | Calle av. Colectora - Lurín | | Su olor es muy fuerte, se requiere instalar un sistema de control de olores. |

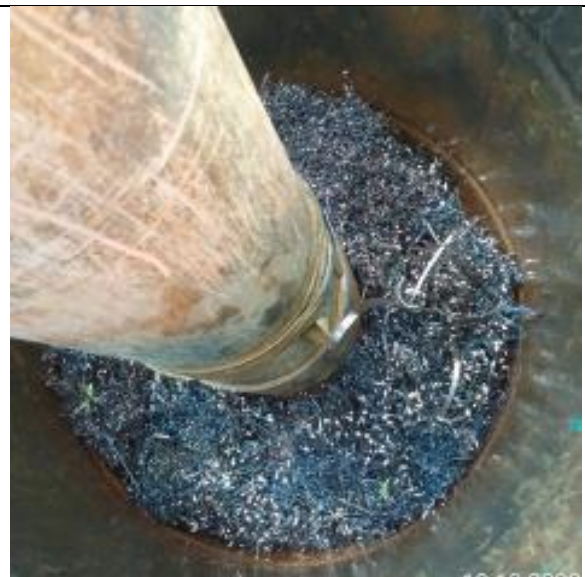
Fig. 02. Suministro de viruta metálica

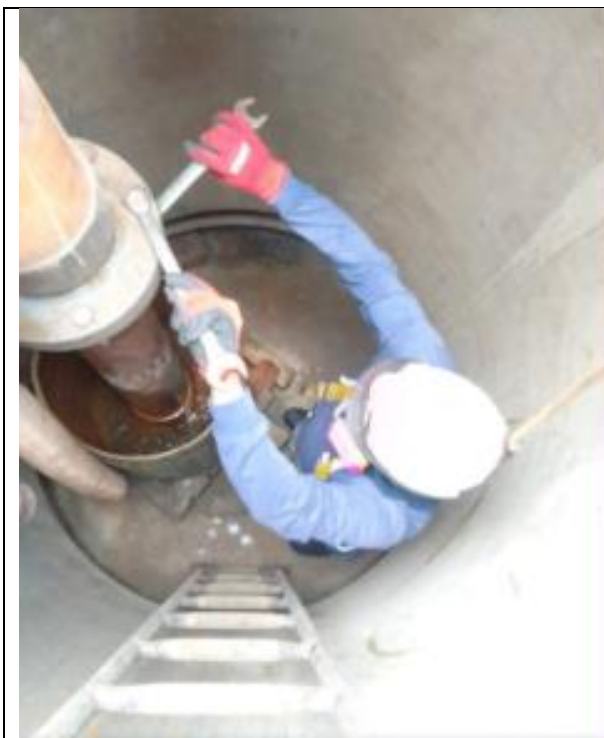
Fig. 01. Sistema artesanal control de olores

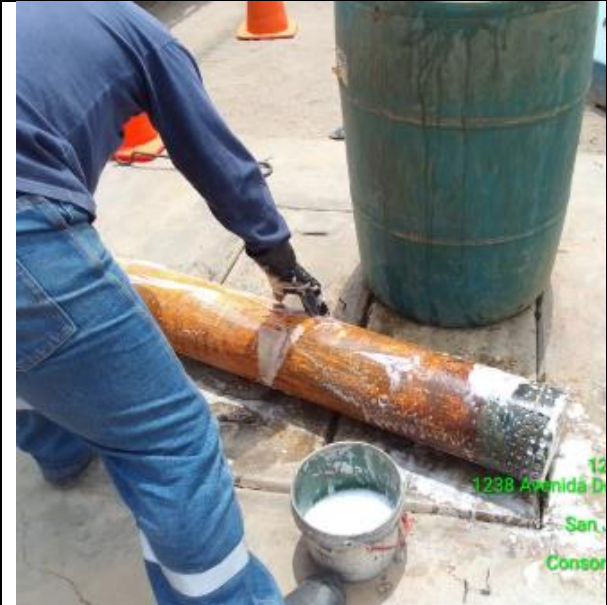
Fig. 01. Sistema artesanal control de olores

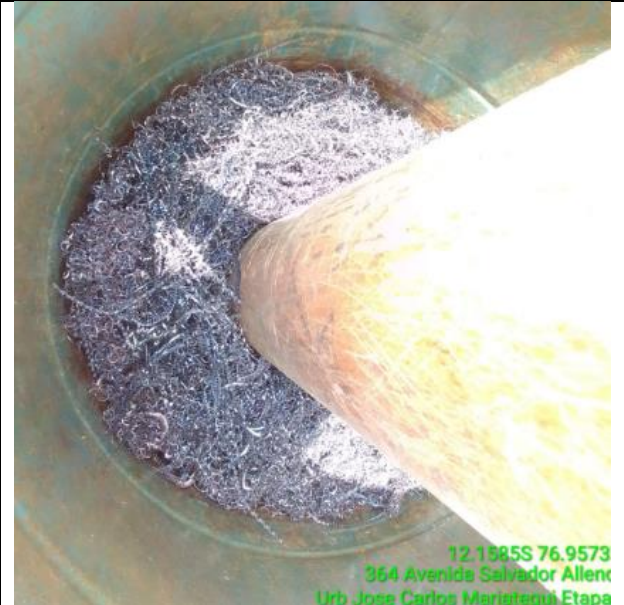
Fig. 02. Suministro de viruta metálica

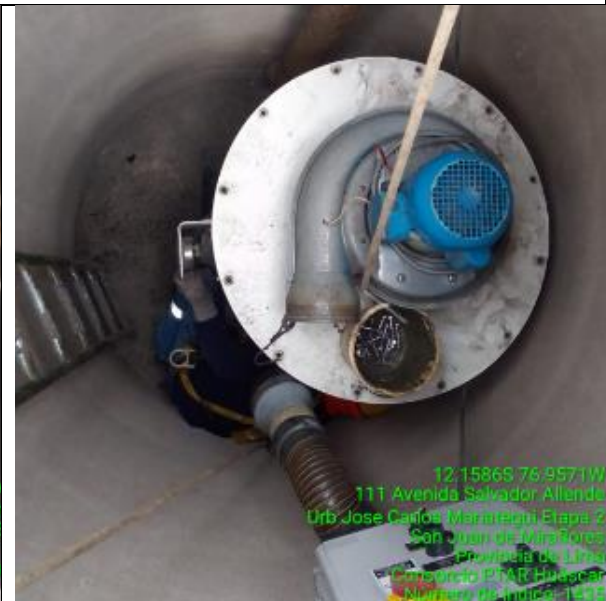
Fig. 04. Sistema Operativo.

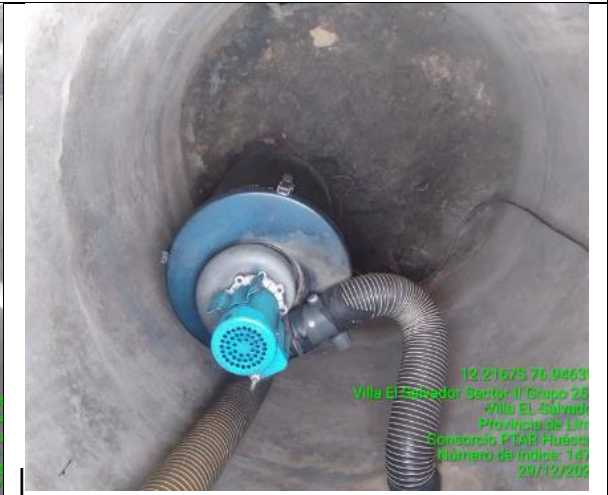
Fig. 04. Sistema Operativo.

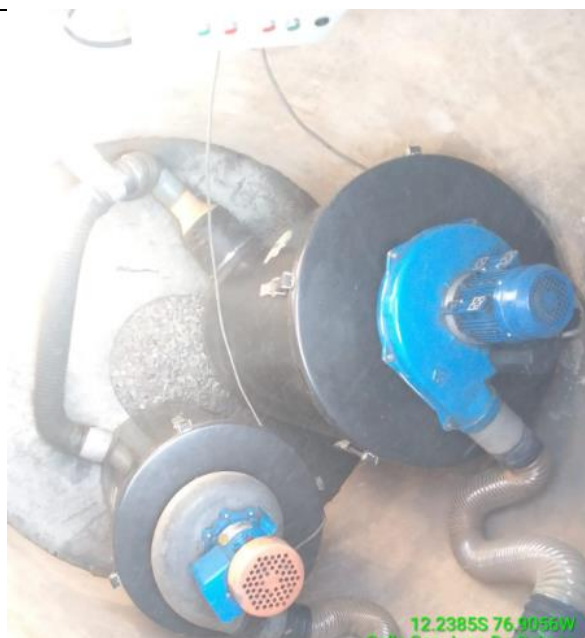
Fig. 04. Sistema Operativo.
