# **Universidad Nacional de Ingeniería**

Recuperación estructural de la pluma de una grúa de celosía P&H 9125TC basado en el análisis de la confiabilidad por Ensayos No Destructivos y simulación numérica

Para obtener el grado de Maestro en Ingeniería con mención en Gerencia e Ingeniería de Mantenimiento

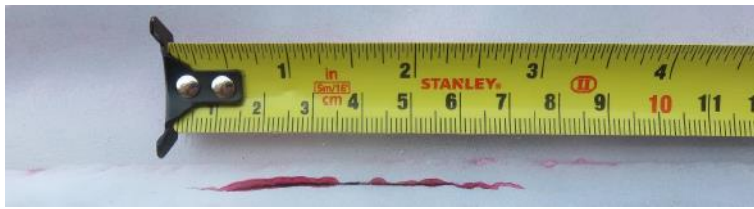
**Figura 15**

*Fisura longitudinal de 3" en la intersección de plancha de 5/16" y tubería de 3"*

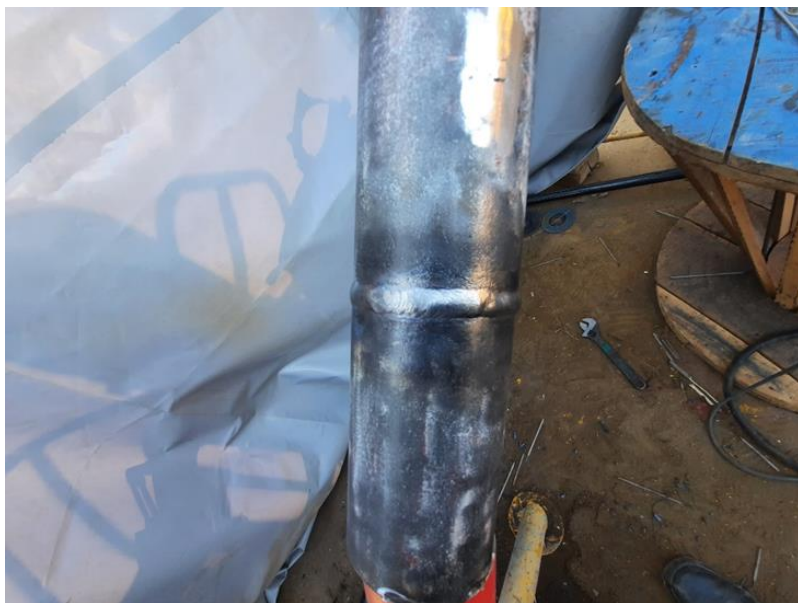
*Probeta de prueba*

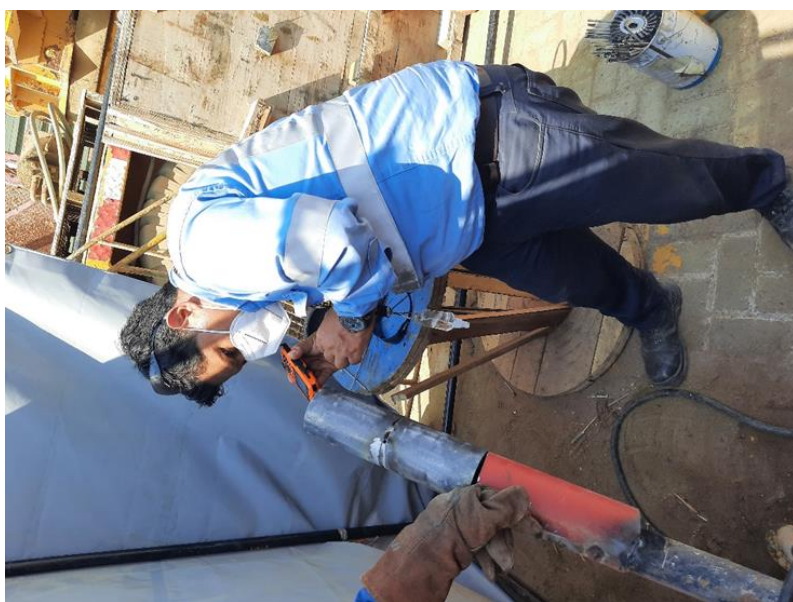
*Calificación de soldador*

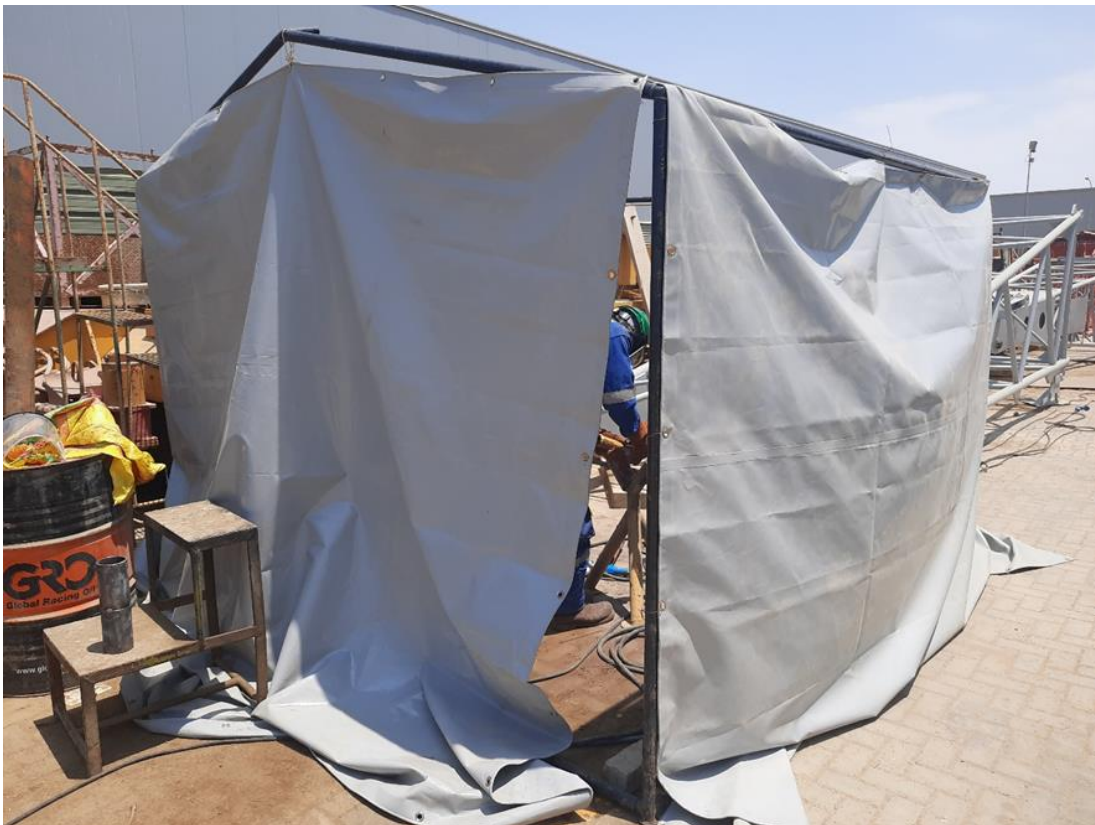
*Control de parámetros de corriente de viento*

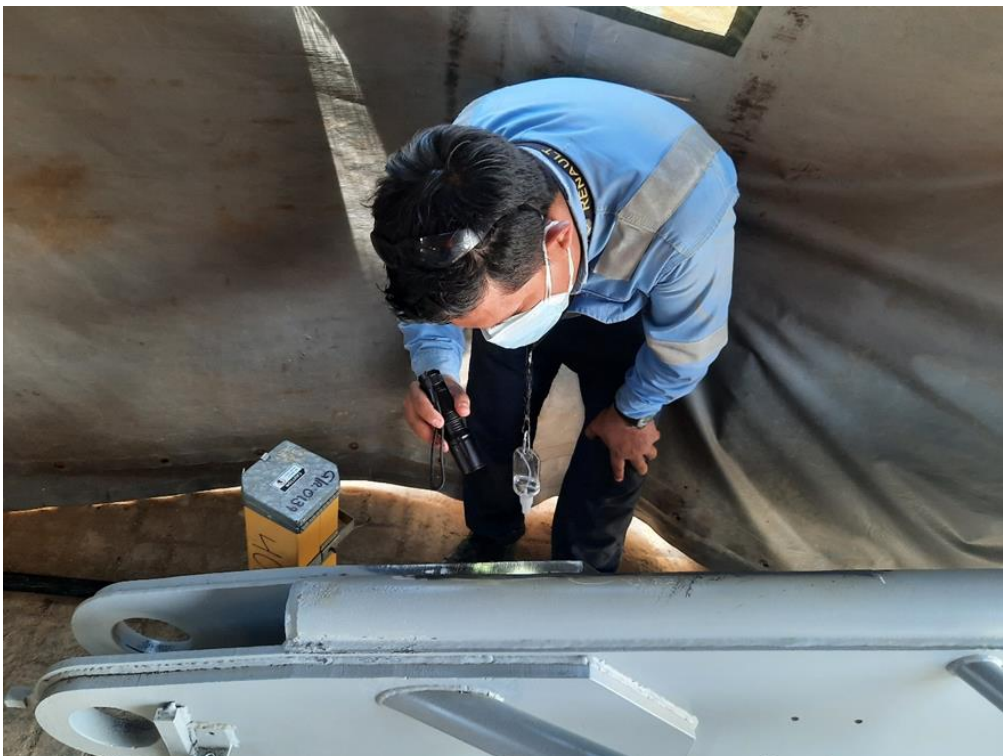
*Control de calidad de producto terminado*
